Rapport de mission de repérage des matériaux et produits contenant de l'amiante avant réalisation de travaux

607 AVENUE EMILE ZOLA-APT 3

77190 DAMMARIE LES LYS

RAPPORT N° :	202PAC0003	Laboratoire d'Analyses :	ITGA
Repérage réalisé le :	17/10/2017	Adresse laboratoire :	3 RUE ARMAND HERPIN LACROIX - CS 46537 35065 RENNES CEDEX
Accompagnateur :		Numéro d'accréditation :	1-5967
Par :	Mickaël JULIEN	Organisme d'assurance professionnelle :	ALLIANZ
N° certificat :	CPDI 4129	Adresse assurance :	Direction Opérations Entreprises 5C Esplanade Charles de Gaulle 33081 BORDEAUX CEDEX
Date d'obtention :	01/01/2017	N° de contrat d'assurance :	55897385
Organisme certificateur	I.CERT Parc Edonia - Bâtiment G - Rue de la Terre Victoria - 35760 SAINT-GREGOIRE	Date de validité :	31/12/2017

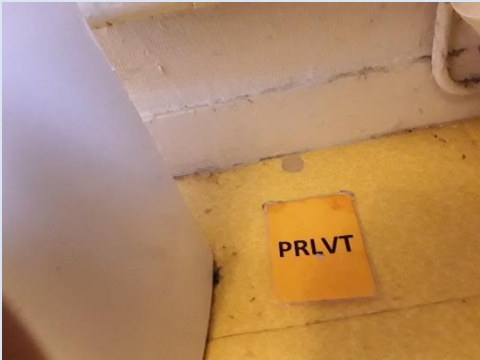
PRELEVEMENT : 202PAC0003P001			
NOM DU CLIENT	NUMERO DU DOSSIER		PIECE OU LOCAL
OPH77	202PAC0003 17/10/2017		Salle de bains
ELEMENT	DESCRIPTIF DU LABORATOIRE	DATE DE PRELEVEMENT	NOM DE L'OPERATEUR
Dalle de sol	Revêtement souple orange + revêtement bicouche souple beige et rouge + colle polymère jaune non séparable + ragréage gris	17/10/2017	JULIEN Mickaël
LOCALISATION		RESULTAT	
Sol		Amiante non détecté	
EMPLACEMENT

Fraction Analysée	Technique analytique et date d'analyse	Résultat	Type d'amiante	Nb de préparations
▶ Revêtement souple orange + revêtement bicouche souple beige et rouge + colle polymère jaune non séparable + ragrée gris	META le 25/10/2017	Amiante non détecté	---	1

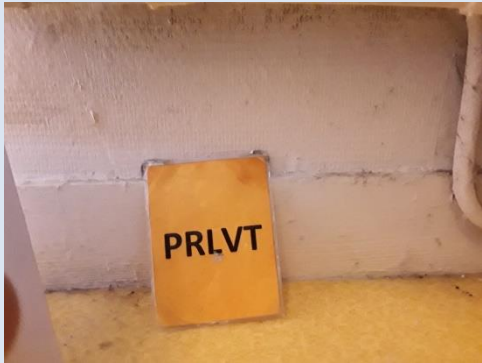
PRELEVEMENT : 202PAC0003P002			
NOM DU CLIENT	NUMERO DU DOSSIER		PIECE OU LOCAL
OPH77	202PAC0003 17/10/2017		Salle de bains
ELEMENT	DESCRIPTIF DU LABORATOIRE	DATE DE PRELEVEMENT	NOM DE L'OPERATEUR
Enduit plaque de plâtre	Enduit plâtreux blanc + peintures multiples avec couche en toile non séparable + carton non séparable	17/10/2017	JULIEN Mickaël
LOCALISATION		RESULTAT	
Mur D		Amiante non détecté	
EMPLACEMENT

Fraction Analysée	Technique analytique et date d'analyse	Résultat	Type d'amiante	Nb de préparations
▶ Enduit plâtreux blanc + peintures multiples avec couche en toile non séparable + carton non séparable	META le 25/10/2017	Amiante non détecté	---	2

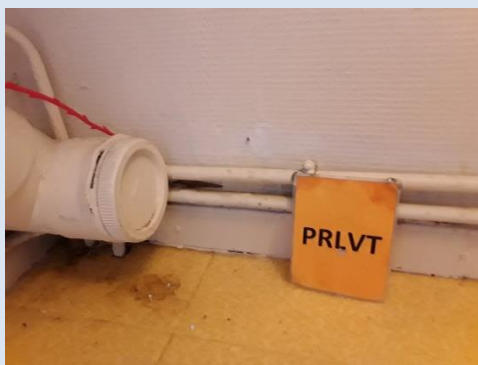
EMPLACEMENT

PRELEVEMENT : 202PAC0003P003			
NOM DU CLIENT	NUMERO DU DOSSIER		PIECE OU LOCAL
OPH77	202PAC0003 17/10/2017		Salle de bains
ELEMENT	DESCRIPTIF DU LABORATOIRE	DATE DE PRELEVEMENT	NOM DE L'OPERATEUR
Enduit plaque de plâtre	Enduit plâtreux blanc + peinture avec couche en toile non séparable + carton non séparable	17/10/2017	JULIEN Mickaël
LOCALISATION		RESULTAT	
Mur A		Amiante non détecté

Fraction Analysée	Technique analytique et date d'analyse	Résultat	Type d'amiante	Nb de préparations
▶ Enduit plâtreux blanc + peinture avec couche en toile non séparable + carton non séparable	META le 24/10/2017	Amiante non détecté	---	1

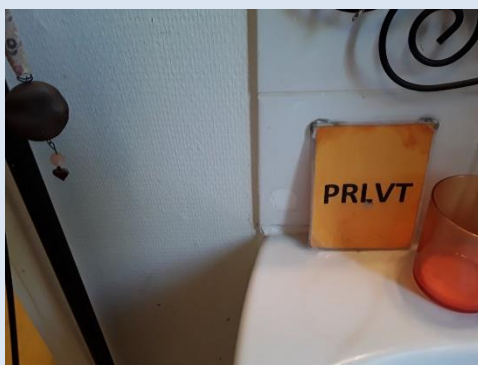
EMPLACEMENT

PRELEVEMENT : 202PAC0003P004			
NOM DU CLIENT	NUMERO DU DOSSIER		PIECE OU LOCAL
OPH77	202PAC0003 17/10/2017		Salle de bains
ELEMENT	DESCRIPTIF DU LABORATOIRE	DATE DE PRELEVEMENT	NOM DE L'OPERATEUR
Faïence 1	Colle beige + couche plâtreuse blanche avec couche cartonnée non séparable + carrelage	17/10/2017	JULIEN Mickaël
LOCALISATION		RESULTAT	
Mur D		Amiante non détecté

Fraction Analysée	Technique analytique et date d'analyse	Résultat	Type d'amiante	Nb de préparations
▶ Colle beige + couche plâtreuse blanche avec couche cartonnée non séparable + carrelage	META le 24/10/2017	Amiante non détecté	---	1

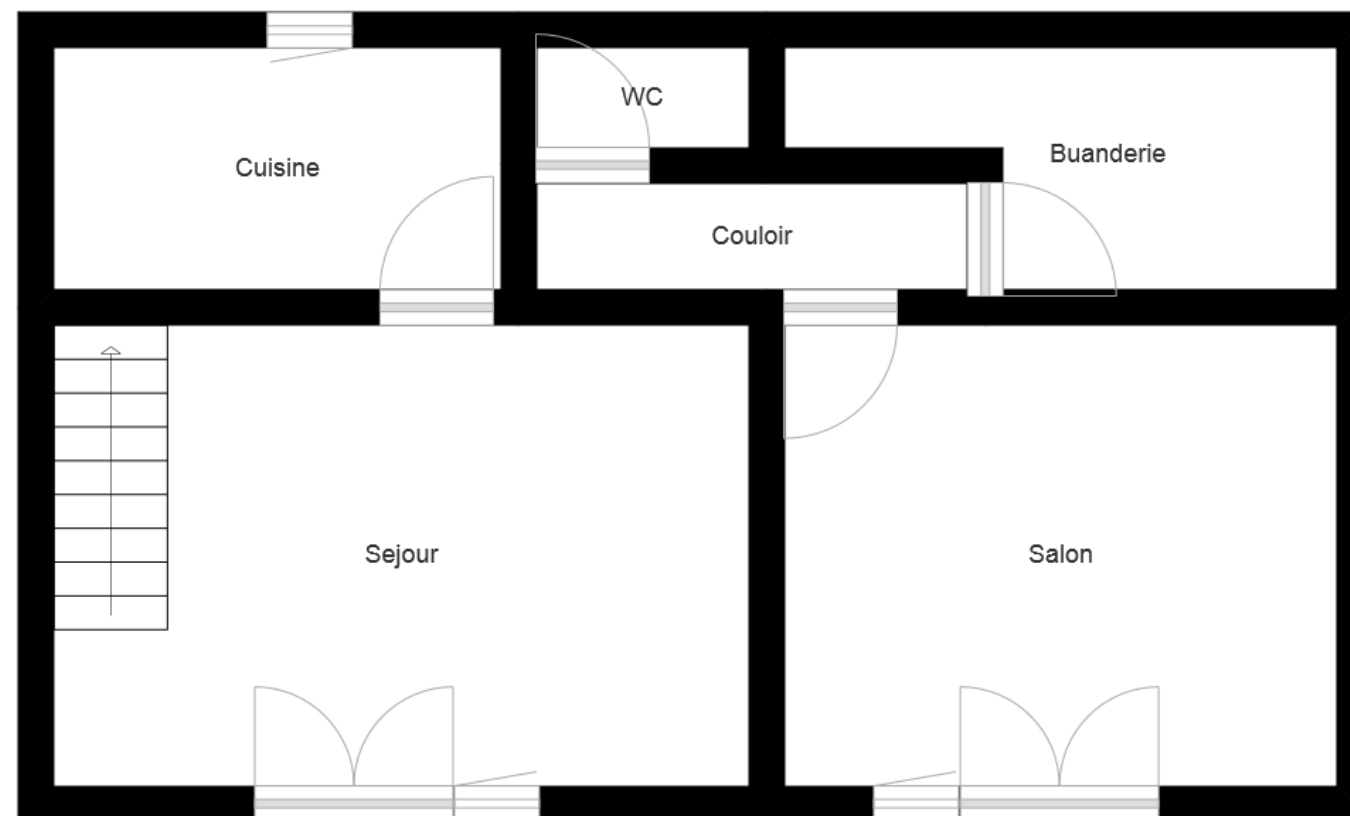
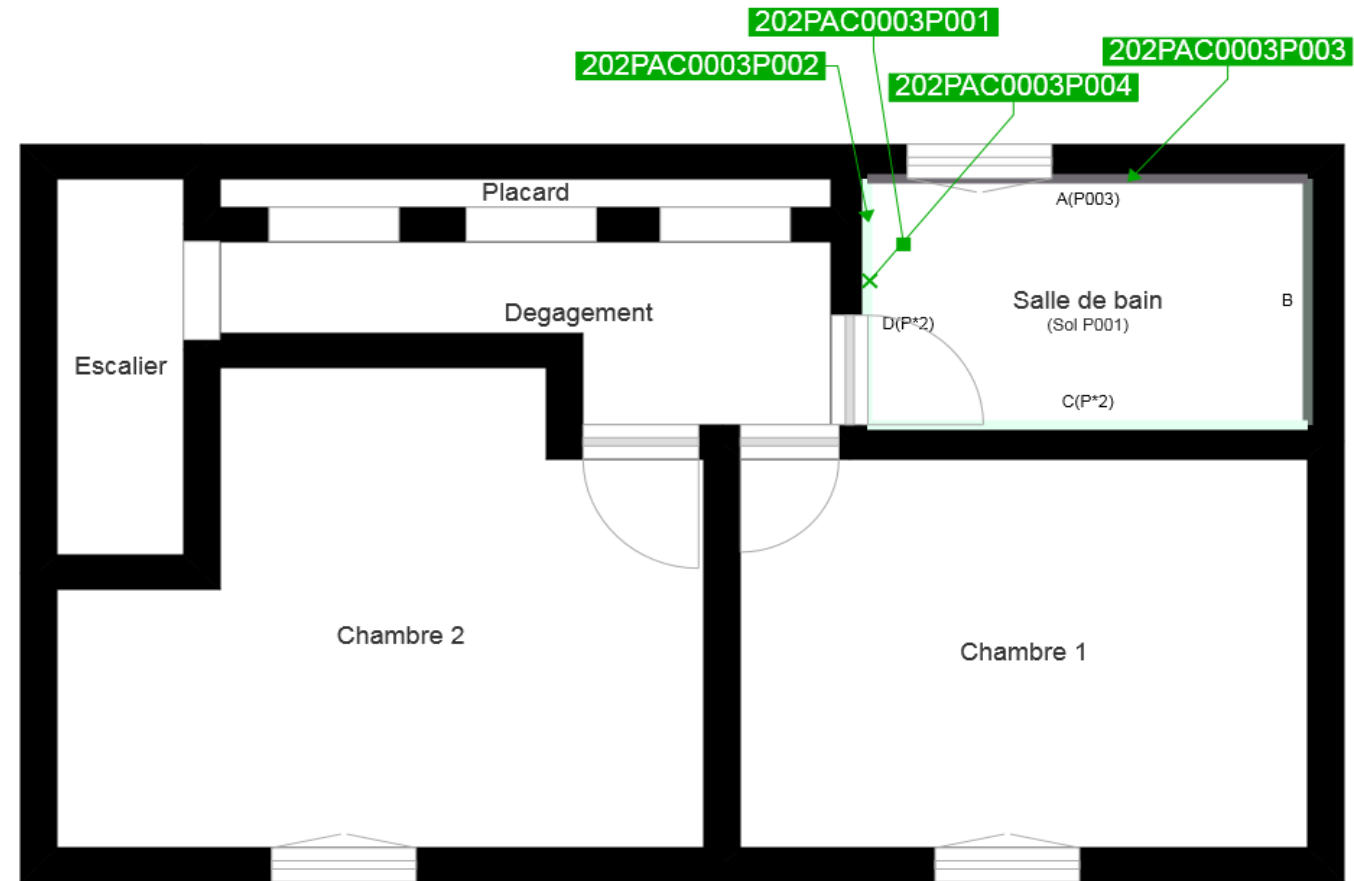
Murs périphériques / Plaques de plâtre
	Murs Bois
	Murs Brique
	Murs Béton brut
	Cloisons Plaques de plâtre
	Murs carreaux de plâtre
	Murs Béton / Enduit
	Murs porteurs et/ou mur de refend / Plaques de plâtre
	Murs périphériques / Doublage (plaque de plâtre + isolant)
	Torchis
	Murs Amiantés
	Murs Brique / Enduit
	Murs Brique plâtrière

Prélèvements de sol amiantés
	Prélèvements de sol non amiantés
	Prélèvements de plafonds amiantés
	Prélèvements de plafonds non amiantés
	Prélèvements de murs amiantés
	Prélèvements de murs non amiantés
	Autres types de prélèvements amiantés
	Autres types de prélèvements non amiantés
