Référence du dossier : 2015-09-173 OK PRINGY DTA PC OPH

8 Avenue de Fontainebleau -77310 - PRINGY

Description du bien visité : Habitation (Parties communes)

Rechercher la présence des matériaux et produits des listes A et B accessibles sans travaux destructifs.
Identifier et localiser les matériaux et produits contenant de l'amiante et procéder éventuellement à des prélèvements pour analyses.
Evaluer l'état de conservation des matériaux et produits contenant de l'amiante et leurs risques de dégradations liés à leur environnement.

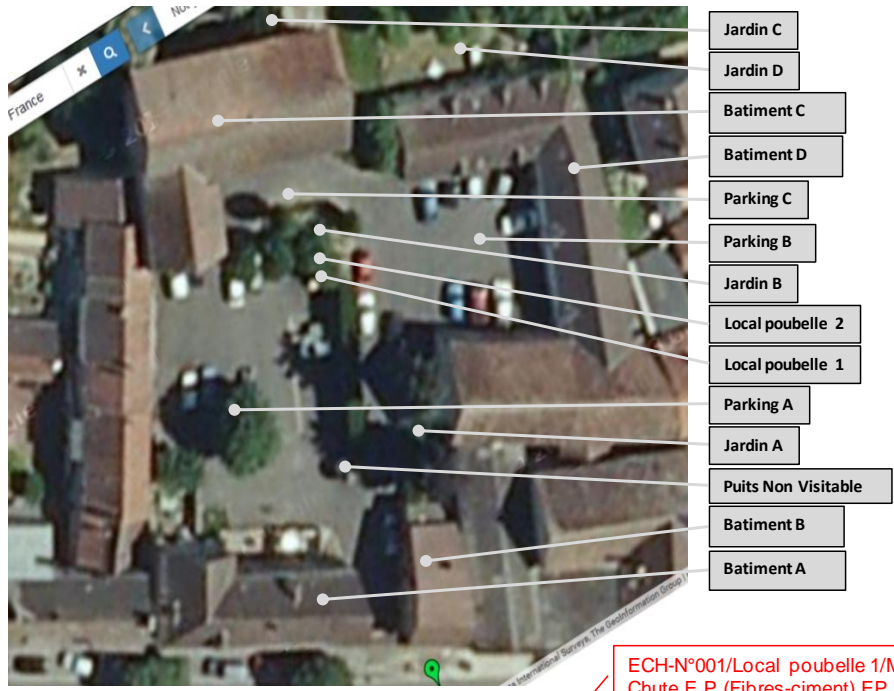
Plan d'ensemble des parties visitées du
8 Av de Fontainebleau 77310 Pringy

ECH-N°001/Local poubelle 1/Murs
Chute E.P.(Fibres-ciment),EP (photo n° 25)

Puits parking A non visitable:
2 conduits visible mais
sondage impossible

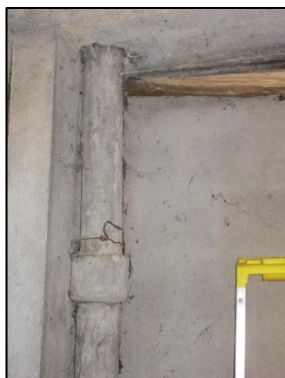
Matériaux et produits	Localisation	Numéro de prélèvement	Numéro d'analyse	Etat de conservation (2)
Fibres ciment (Chute E.P.(Fibres-ciment))	Local poubelle 1 (Murs)	ECH-N°001	15115615	EP

Photo N° 25 ECH-N°001 AMIANTE
CIMENT Local poubelle 1 Murs
Chute E.P.(Fibres-ciment)

N° dossier : 2015-09-173 OK PRINGY DTA PC OPH
Date de l'évaluation : 01/10/2015
Bâtiment :
Local ou zone homogène : Ech : ECH-N°001
Désignation déclarée du local : Local poubelle 1
Matériau ou produit : Murs, Chute E.P.(Fibres-ciment)
Conclusion : Procéder à une évaluation périodique
