Rapport de mission de repérage des matériaux et produits contenant de l'amiante avant  
réalisation de travaux

8 AVENUE DE FONTAINEBLEAU APT 03

77310 PRINGY

RAPPORT N° :	OPH77 205LAC0003	Date d'émission du rapport :	11/08/2017
Le repérage a été réalisé le :	01/08/2017	Accompagnateur :	
Par :	Gauthier LOVERGNE	Laboratoire d'Analyses :	ITGA
N° certificat de qualification :	CPDI 4154	Adresse laboratoire :	3 RUE ARMAND HERPIN LACROIX - CS 46537 35065 RENNES CEDEX
Date d'obtention :	09/11/2016	Numéro d'accréditation :	1-5967
Le présent rapport est établi par une personne dont les compétences sont certifiées par :	I.CERT PARC EDONIA - BAT G - RUE DE LA TERRE VICTORIA - 35760 SAINT GREGOIRE	Organisme d'assurance professionnelle :	ALLIANZ
		Adresse assurance :	Direction Opérations Entreprises 5C Esplanade Charles de Gaulle 33081 BORDEAUX CEDEX
		N° de contrat d'assurance :	55897385
		Date de validité :	31/12/2017

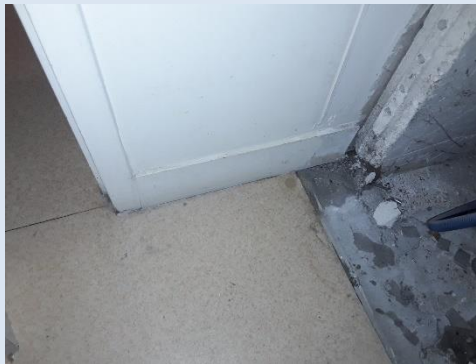
PRELEVEMENT : 205LAC0003P002		
NOM DU CLIENT	NUMERO DU DOSSIER	PIECE OU LOCAL
OPH77	205LAC0003 01/08/2017	Salle de bains
MATERIAU	DATE DE PRELEVEMENT	NOM DE L'OPERATEUR
Revêtement souple beige + colle polymère jaune non séparable + ragréage gris	01/08/2017	LOVERGNE Gauthier
LOCALISATION	RESULTAT	
Sol	Amiante non détecté

Fraction Analysée	Technique analytique et date d'analyse	Résultat	Type d'amiante	Nb de préparations
▶ Revêtement souple beige + colle polymère jaune non séparable + ragréage gris	META le 10/08/2017	Amiante non détecté	---	1

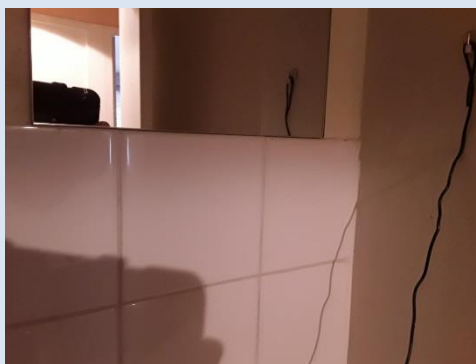
PRELEVEMENT : 205LAC0003P003		
NOM DU CLIENT	NUMERO DU DOSSIER	PIECE OU LOCAL
OPH77	205LAC0003 01/08/2017	Salle de bains
MATERIAU	DATE DE PRELEVEMENT	NOM DE L'OPERATEUR
Colle beige + couche plâtrée blanche non séparable + carrelage	01/08/2017	LOVERGNE Gauthier
LOCALISATION	RESULTAT	
Mur B	Amiante non détecté

Fraction Analysée	Technique analytique et date d'analyse	Résultat	Type d'amiante	Nb de préparations
▶ Colle beige + couche plâtreuse blanche non séparable + carrelage	META le 10/08/2017	Amiante non détecté	---	1

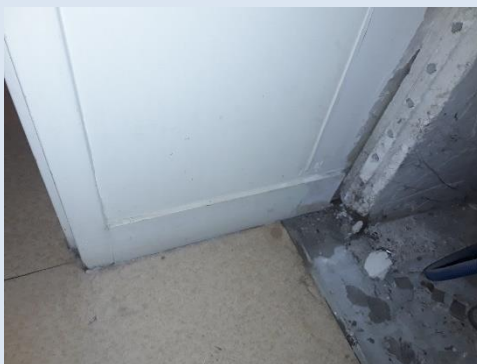
PRELEVEMENT : 205LAC0003P004		
NOM DU CLIENT	NUMERO DU DOSSIER	PIECE OU LOCAL
OPH77	205LAC0003 01/08/2017	Salle de bains
MATERIAU	DATE DE PRELEVEMENT	NOM DE L'OPERATEUR
Enduit plâtreux blanc en vrac non séparable + matériau beige hétérogène non séparable + carton non séparable + peinture non séparable	01/08/2017	LOVERGNE Gauthier
LOCALISATION	RESULTAT	
Mur D	Amiante non détecté

Fraction Analysée	Technique analytique et date d'analyse	Résultat	Type d'amiante	Nb de préparations
▶ Enduit plâtreux blanc en vrac non séparable + matériau beige hétérogène non séparable + carton non séparable + peinture non séparable	META le 10/08/2017	Amiante non détecté	---	1

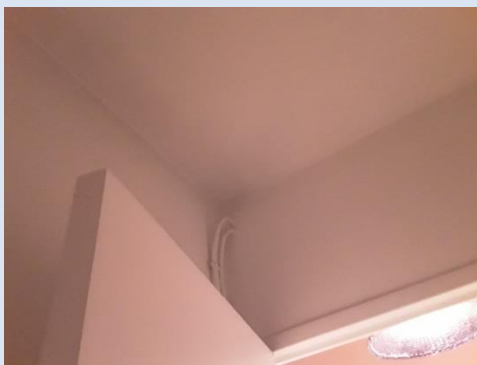
PRELEVEMENT : 205LAC0003P005		
NOM DU CLIENT	NUMERO DU DOSSIER	PIECE OU LOCAL
OPH77	205LAC0003 01/08/2017	Salle de bains
MATERIAU	DATE DE PRELEVEMENT	NOM DE L'OPERATEUR
Enduit plâtreux blanc en vrac non séparable + carton non séparable + peinture non séparable	01/08/2017	LOVERGNE Gauthier
LOCALISATION	RESULTAT	
Plafond	Amiante non détecté

Fraction Analysée	Technique analytique et date d'analyse	Résultat	Type d'amiante	Nb de préparations
▶ Enduit plâtreux blanc en vrac non séparable + carton non séparable + peinture non séparable	META le 10/08/2017	Amiante non détecté	---	1

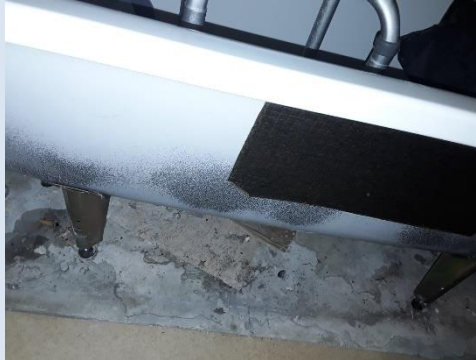
PRELEVEMENT : 205LAC0003P006		
NOM DU CLIENT	NUMERO DU DOSSIER	PIECE OU LOCAL
OPH77	205LAC0003 01/08/2017	Salle de bains
MATERIAU	DATE DE PRELEVEMENT	NOM DE L'OPERATEUR
Matériau bitumineux noir	01/08/2017	LOVERGNE Gauthier
LOCALISATION	RESULTAT	
Sous baignoire	Amiante non détecté

Fraction Analysée	Technique analytique et date d'analyse	Résultat	Type d'amiante	Nb de préparations
▶ Matériau bitumineux noir	META le 09/08/2017	Amiante non détecté	---	1

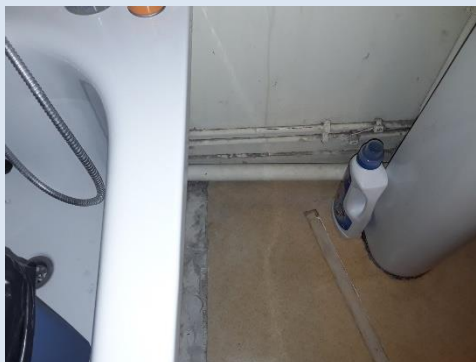
PRELEVEMENT : 205LAC0003P007		
NOM DU CLIENT	NUMERO DU DOSSIER	PIECE OU LOCAL
OPH77	205LAC0003 01/08/2017	Salle de bains
MATERIAU	DATE DE PRELEVEMENT	NOM DE L'OPERATEUR
Matériau plâtreux blanc en vrac non séparable + peinture non séparable	01/08/2017	LOVERGNE Gauthier
LOCALISATION	RESULTAT	
Réseaux de distribution	Amiante non détecté

Fraction Analysée	Technique analytique et date d'analyse	Résultat	Type d'amiante	Nb de préparations
▶ Matériau plâtreux blanc en vrac non séparable + peinture non séparable	META le 10/08/2017	Amiante non détecté	---	1
