DIAGNOSTIC PLOMB AVANT TRAVAUX

Numéro de dossier : MA2203026851
Date d'intervention : 08/03/2022

20LAG0103
28 SQUARE BEAUREGARD
Bat. 28; Etage 1; Porte 103 (20LAG0103)
77140 NEMOURS

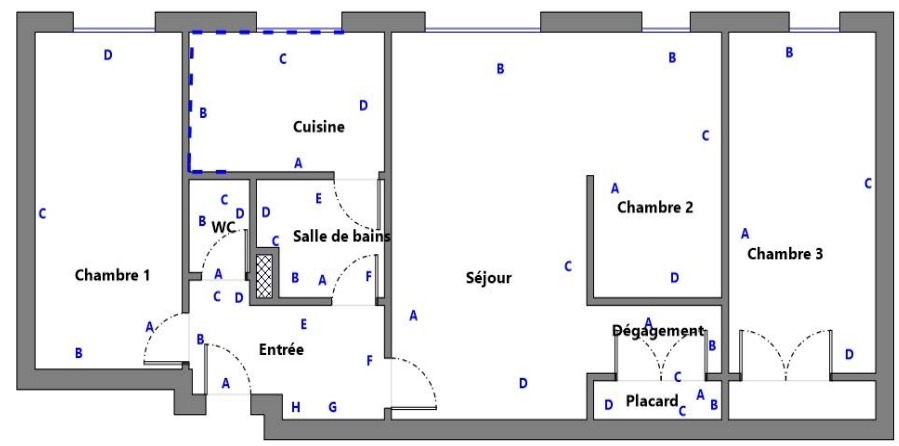
>7 LOCALISATION DES MESURES SUR CROQUIS DE REPÉRAGE

Afin de faciliter la localisation des mesures, l'auteur du constat divise chaque local en plusieurs zones, auxquelles il attribue une lettre (A, B, C ...) selon la convention décrite ci-dessous.

- la zone de l'accès au local est nommée «A» et est reportée sur le croquis. Les autres zones sont nommées «B», «C», «D», ... dans le sens des aiguilles d'une montre ;
- la zone «plafond» est indiquée en clair.

Chaque local visté et reproduit sur le croquis, est divisé en « zones de diagnostic » : à chaque zone est attribuée arbitrairement une lettre (A, B, C...).

La « zone A » comprend toutes les unités de diagnostic présentes sur le mur par lequel l'expert a pénétré dans la pièce, et ainsi de suite.
