DIAGNOSTIC PLOMB AVANT TRAVAUX

Numéro de dossier : MA2203026845
Date d'intervention : 14/03/2022

17 SQUARE BEAUREGARD
77140 NEMOURS

Ce rapport de repérage des revêtements contenant du plomb dans les principaux éléments de la construction est établi dans le cadre **des travaux sis** :

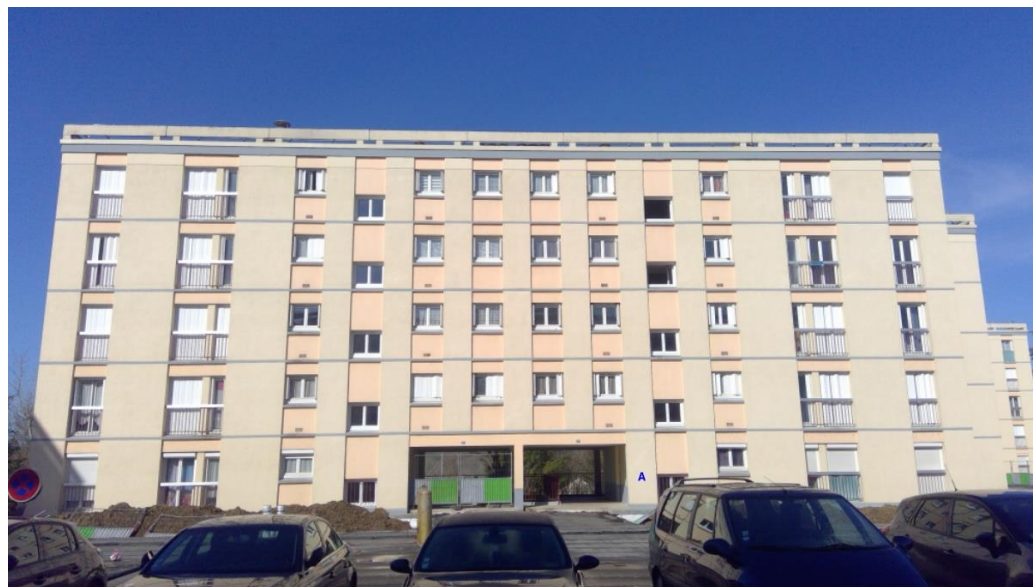
Façade est

N°	Zone	Unité de diagnostic	Substrat	Revêtement apparent	Localisation mesure	Mesure (mg/cm²)	Observation
110	A	Mur	Béton	Peinture	partie basse (< 1 m)	0.04	
111					partie haute (> 1 m)	0.1	
129		Garde corps	Métal	peinture	mesure 1	15.2

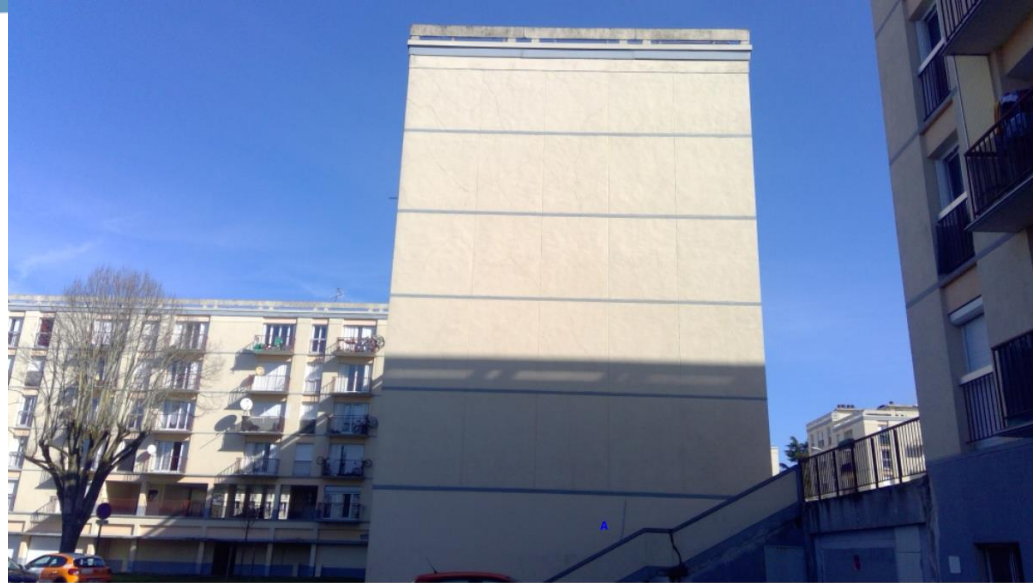
Façade Sud

N°	Zone	Unité de diagnostic	Substrat	Revêtement apparent	Localisation mesure	Mesure (mg/cm²)	Observation
108	A	Mur	Béton	Peinture	partie basse (< 1 m)	0.06	
109					partie haute (> 1 m)	0.31

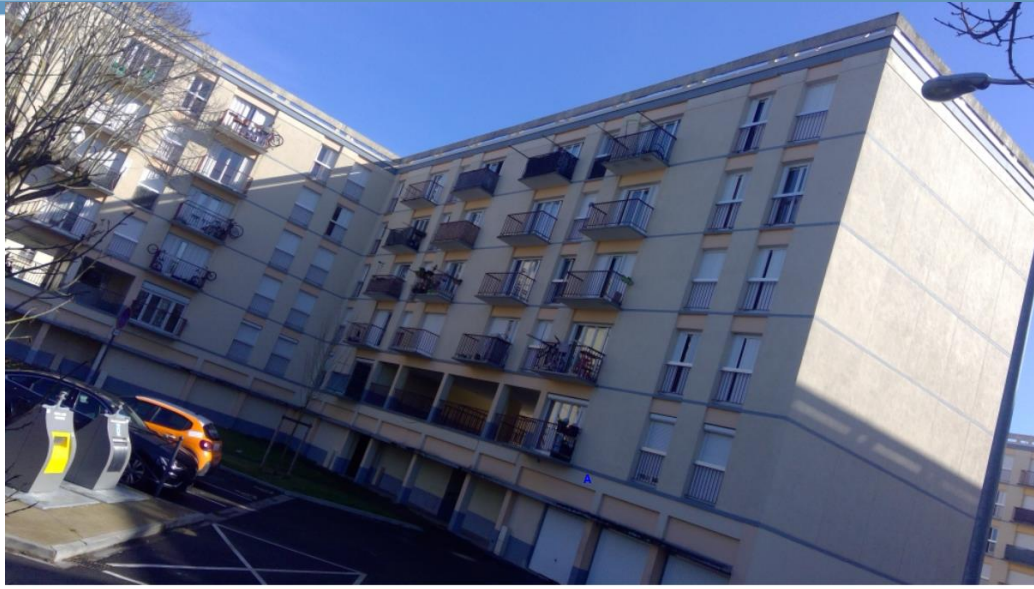
Façade Ouest

N°	Zone	Unité de diagnostic	Substrat	Revêtement apparent	Localisation mesure	Mesure (mg/cm²)	Observation
112	A	Mur	Béton	Peinture	partie basse (< 1 m)	0.18	
113					partie haute (> 1 m)	0.14	
114		Poteau 1	Béton	peinture	mesure 1	0.34	
115		Poteau 2	Béton	peinture	mesure 1	0.24	
116		Poteau 3	Béton	peinture	mesure 1	0.27	
128		Garde corps	Métal	peinture	mesure 1	17.4	
131		Balcon	Béton	peinture	mesure 1	0.02

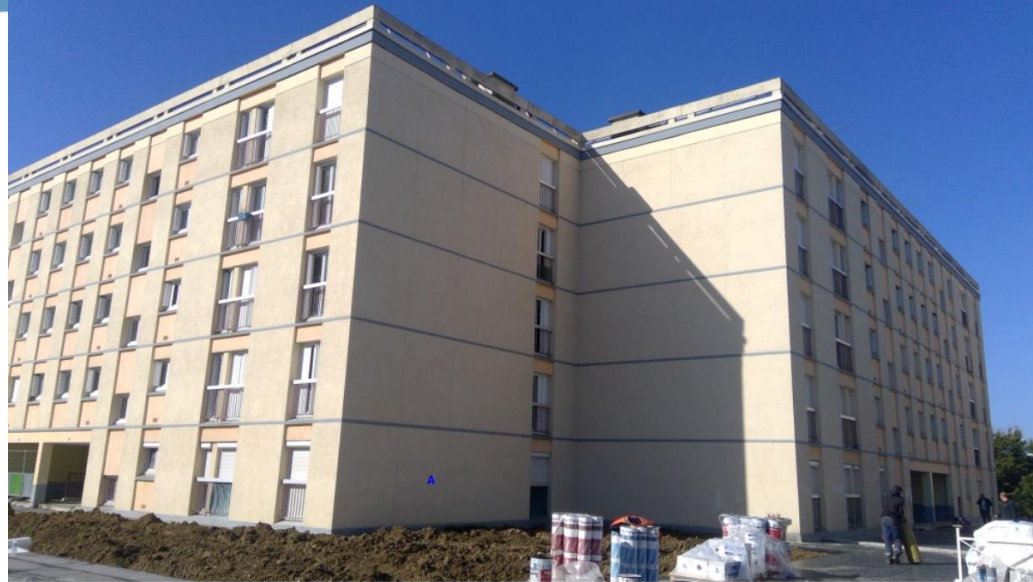
Façade Nord

N°	Zone	Unité de diagnostic	Substrat	Revêtement apparent	Localisation mesure	Mesure (mg/cm²)	Observation
106	A	Mur	Béton	Peinture	partie basse (< 1 m)	0.14	
107					partie haute (> 1 m)	0.03	
130		Garde corps	Métal	peinture	mesure 1	16

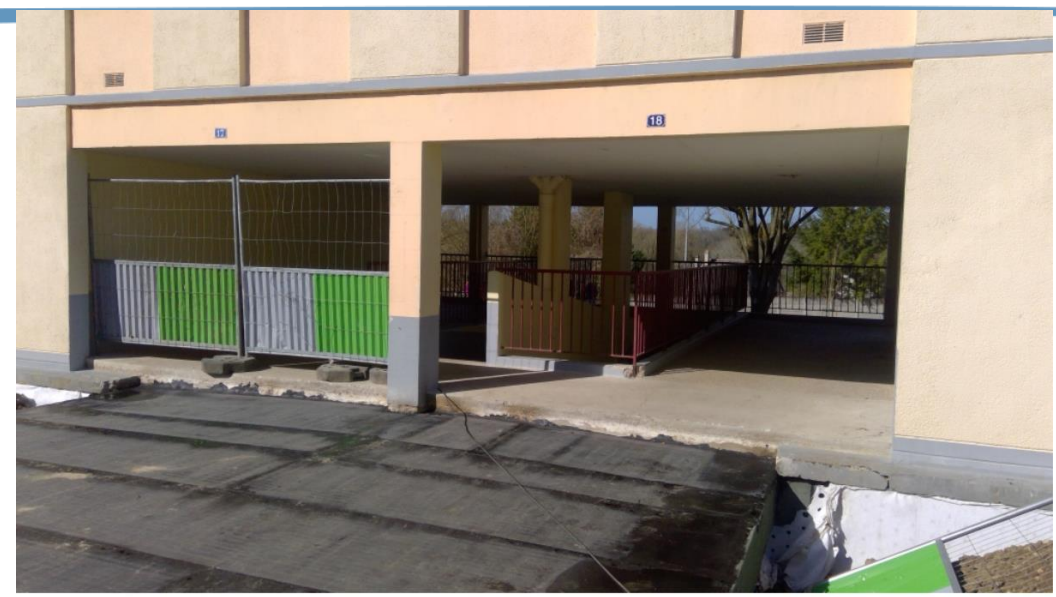
Porche

N°	Zone	Unité de diagnostic	Substrat	Revêtement apparent	Localisation mesure	Mesure (mg/cm²)	Observation
117		Poteau 1	Béton	peinture	mesure 1	0.04	
118		Poteau 2	Béton	peinture	mesure 1	0.08	
119		Poteau 3	Béton	peinture	mesure 1	0.3	
120	A	Mur	béton	peinture	partie basse (< 1 m)	0.16	
121	B	Mur	béton	peinture	partie basse (< 1 m)	0.25	
122	C	Mur	béton	peinture	partie basse (< 1 m)	0.08	
123	D	Mur	béton	peinture	partie basse (< 1 m)	0.18	
124	E	Mur	béton	peinture	partie basse (< 1 m)	0.02	
125	F	Mur	béton	peinture	partie basse (< 1 m)	0.25	
126		Plafond	Bois	Peinture	mesure 1	0.05	
127		Garde corps	Métal	peinture	mesure 1	18.3
