DIAGNOSTIC PLOMB AVANT TRAVAUX

Numéro de dossier : MA2203030766
Date d'intervention : 17/03/2022

1 Square Beauregard
77140 Nemours

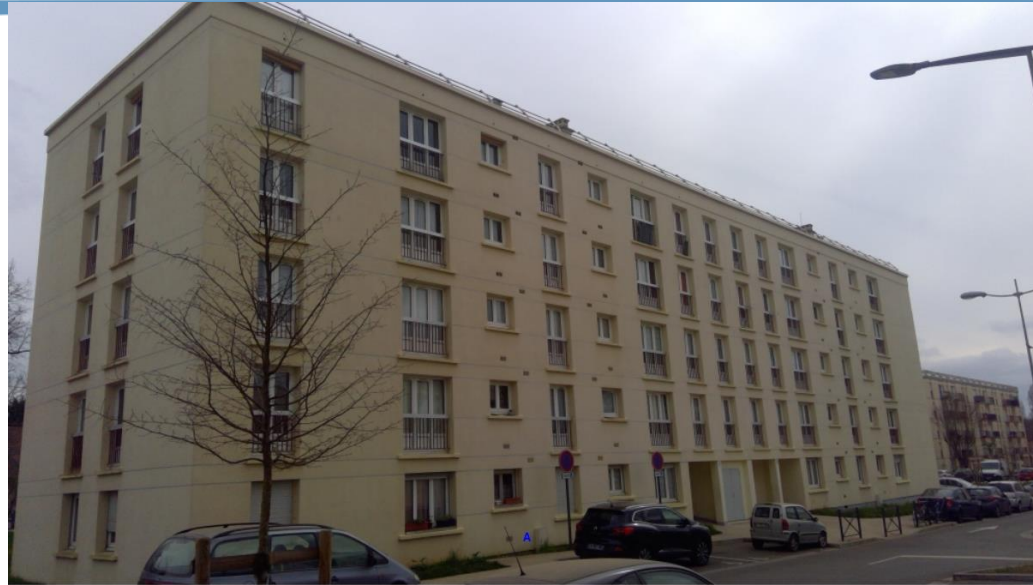
Façade Sud

N°	Zone	Unité de diagnostic	Substrat	Revêtement apparent	Localisation mesure	Mesure (mg/cm²)	Observation
131	A	Mur	plâtre	peinture	partie basse (< 1 m)	0.06	
135		Garde corps	Métal	peinture	mesure 1	21.8

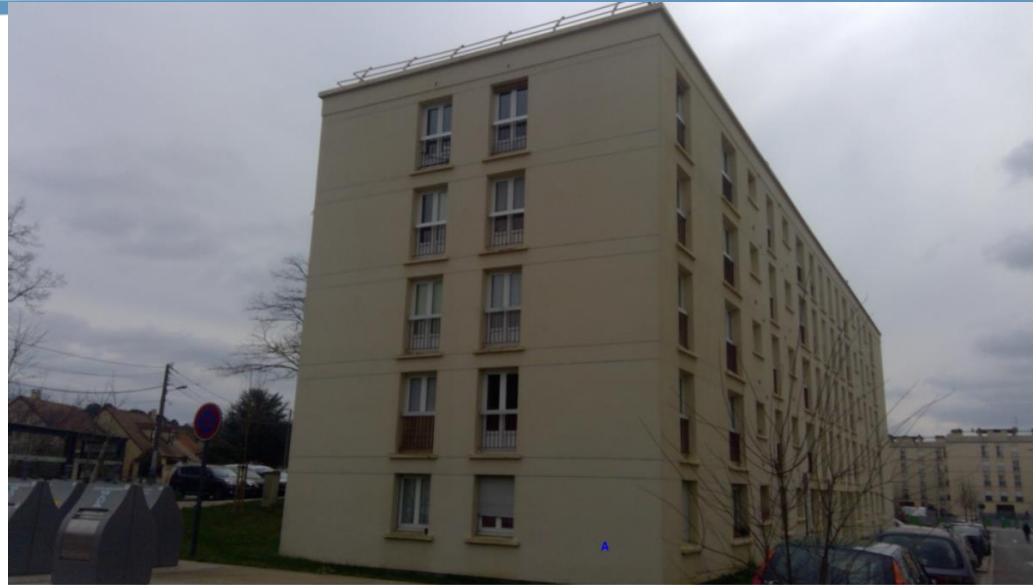
Façade Est

N°	Zone	Unité de diagnostic	Substrat	Revêtement apparent	Localisation mesure	Mesure (mg/cm²)	Observation
133	A	Mur	plâtre	peinture	partie basse (< 1 m)	0.78	
137		Garde corps	Métal	peinture	mesure 1	29.7

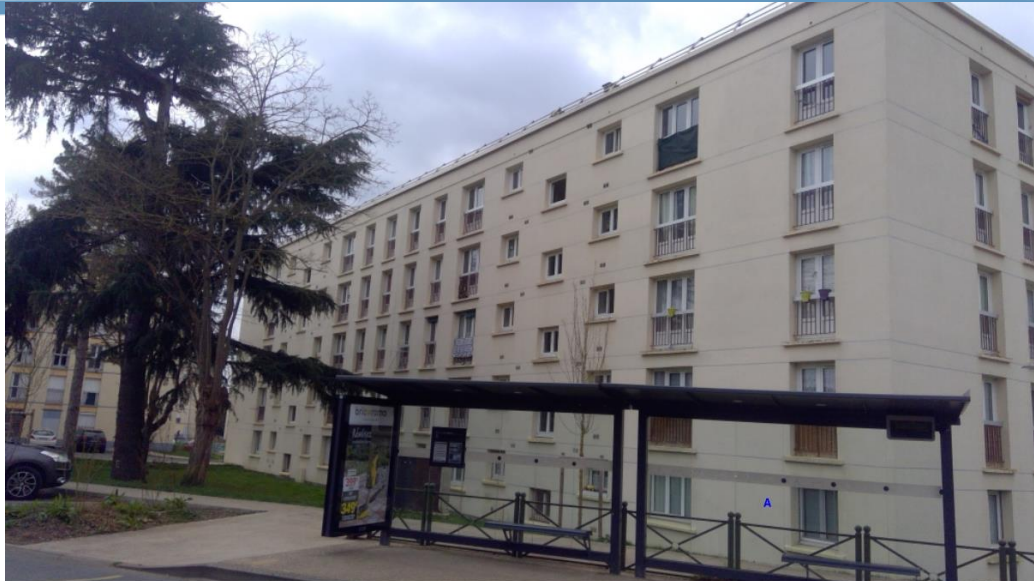
Façade Nord

N°	Zone	Unité de diagnostic	Substrat	Revêtement apparent	Localisation mesure	Mesure (mg/cm²)	Observation
132	A	Mur	plâtre	peinture	partie basse (< 1 m)	0.52	
136		Garde corps	Métal	peinture	mesure 1	23.8

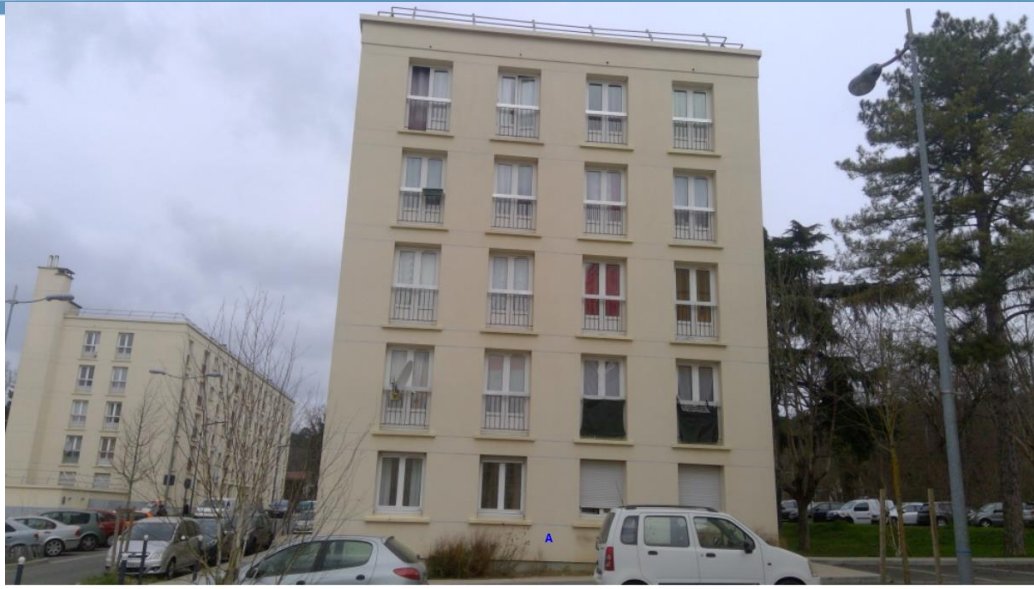
Façade Ouest

N°	Zone	Unité de diagnostic	Substrat	Revêtement apparent	Localisation mesure	Mesure (mg/cm²)	Observation
134	A	Mur	plâtre	peinture	partie basse (< 1 m)	0.63	
138		Garde corps	Métal	peinture	mesure 1	34.3
