## DIAGNOSTIC PLOMB AVANT TRAVAUX

Numéro de dossier : MA2203030767  
Date d'intervention : 16/03/2022

25 Square Beauregard  
77140 Nemours

**Immeuble :**                               **25 Square Beauregard**  
   **77140 Nemours**  
   **Bat. N/A**

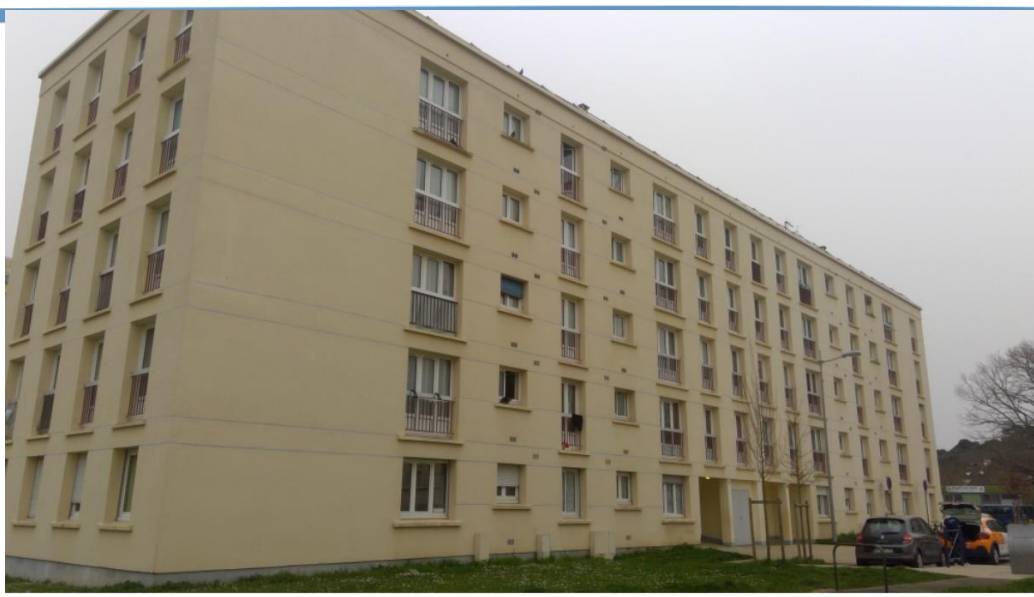
Façade Sud

N°	Zone	Unité de diagnostic	Substrat	Revêtement apparent	Localisation mesure	Mesure (mg/cm²)	Observation
138	A	Mur	plâtre	peinture	partie basse (< 1 m)	0.13	
142		Garde corps	Métal	peinture	mesure 1	21.2

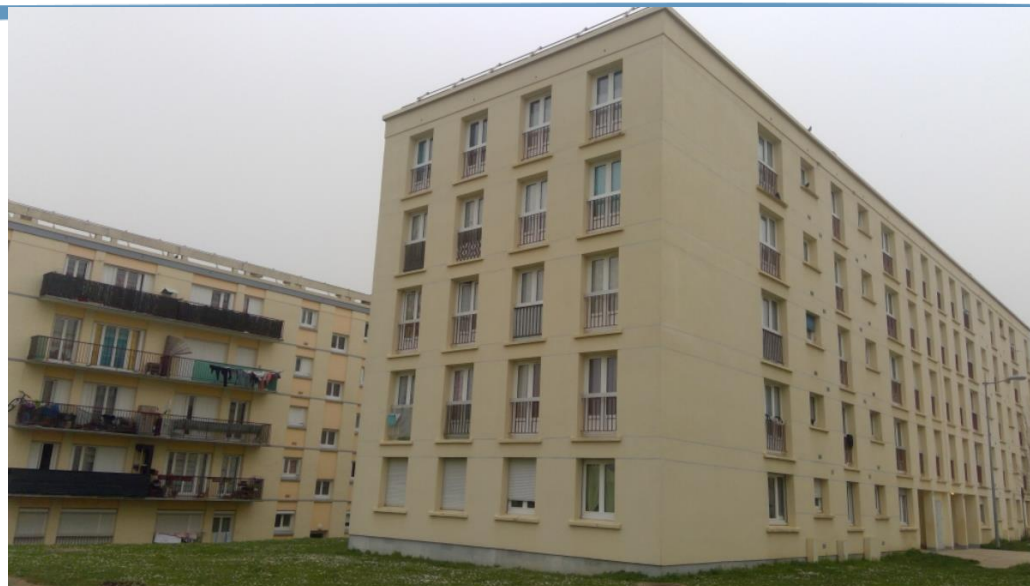
Façade Est

N°	Zone	Unité de diagnostic	Substrat	Revêtement apparent	Localisation mesure	Mesure (mg/cm²)	Observation
140	A	Mur	plâtre	peinture	partie basse (< 1 m)	0.08	
144		Garde corps	Métal	peinture	mesure 1	27.9

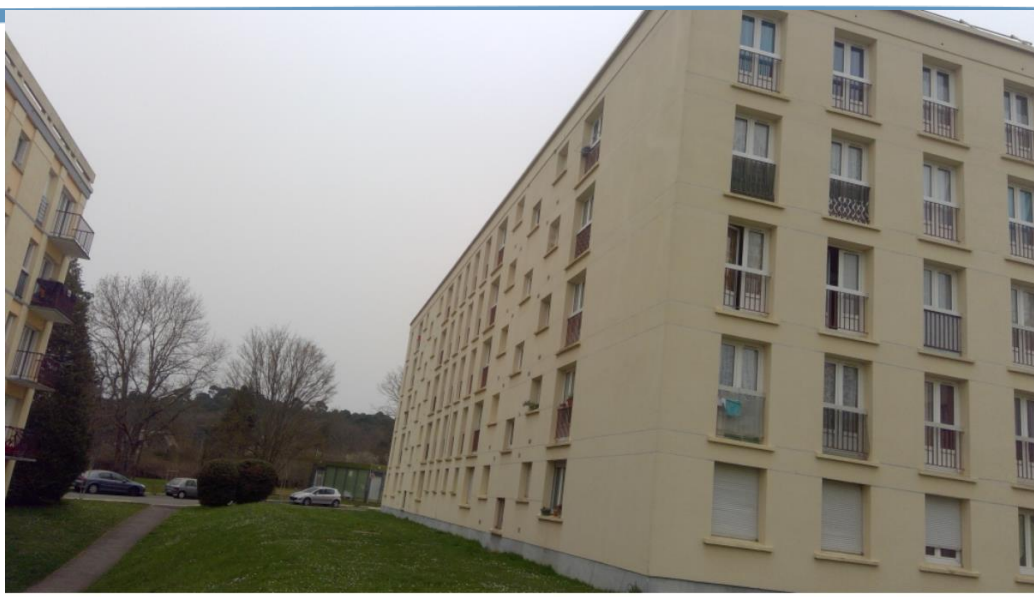
Façade Nord

N°	Zone	Unité de diagnostic	Substrat	Revêtement apparent	Localisation mesure	Mesure (mg/cm²)	Observation
139	A	Mur	plâtre	peinture	partie basse (< 1 m)	0.05	
143		Garde corps	Métal	peinture	mesure 1	31.3

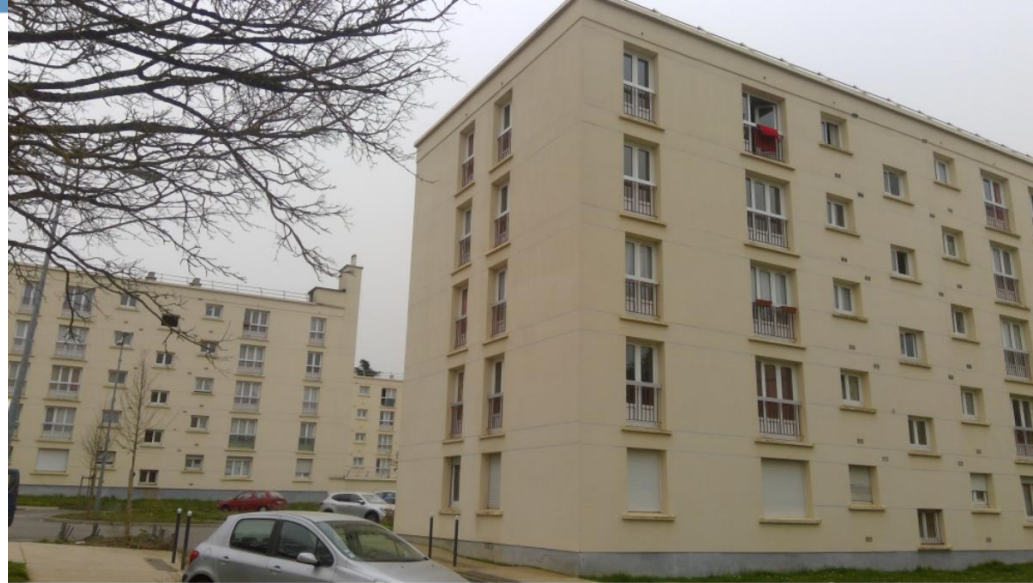
Façade Ouest

N°	Zone	Unité de diagnostic	Substrat	Revêtement apparent	Localisation mesure	Mesure (mg/cm²)	Observation
141	A	Mur	plâtre	peinture	partie basse (< 1 m)	0.25	
145		Garde corps	Métal	peinture	mesure 1	28.5
