DIAGNOSTIC PLOMB AVANT TRAVAUX

REFERENCES DE LA MISSION

Numéro de dossier : MA2203026837
Date d'intervention : 16/03/2022

27 SQUARE BEAUREGARD
77140 NEMOURS

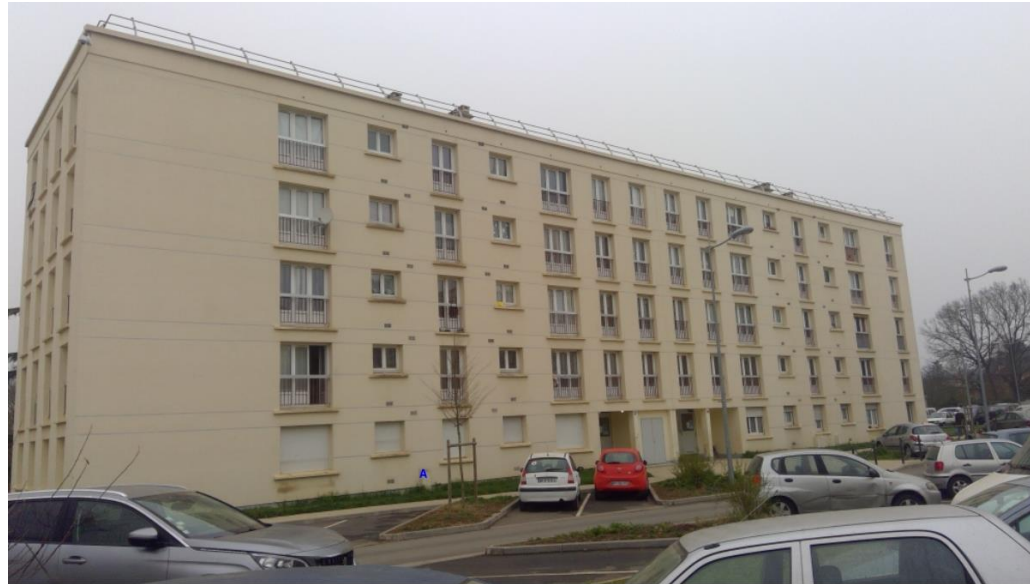
Façade Sud

N°	Zone	Unité de diagnostic	Substrat	Revêtement apparent	Localisation mesure	Mesure (mg/cm²)	Observation
138	A	Mur	plâtre	peinture	partie basse (< 1 m)	0.5	
142		Garde corps	Métal	peinture	mesure 1	23

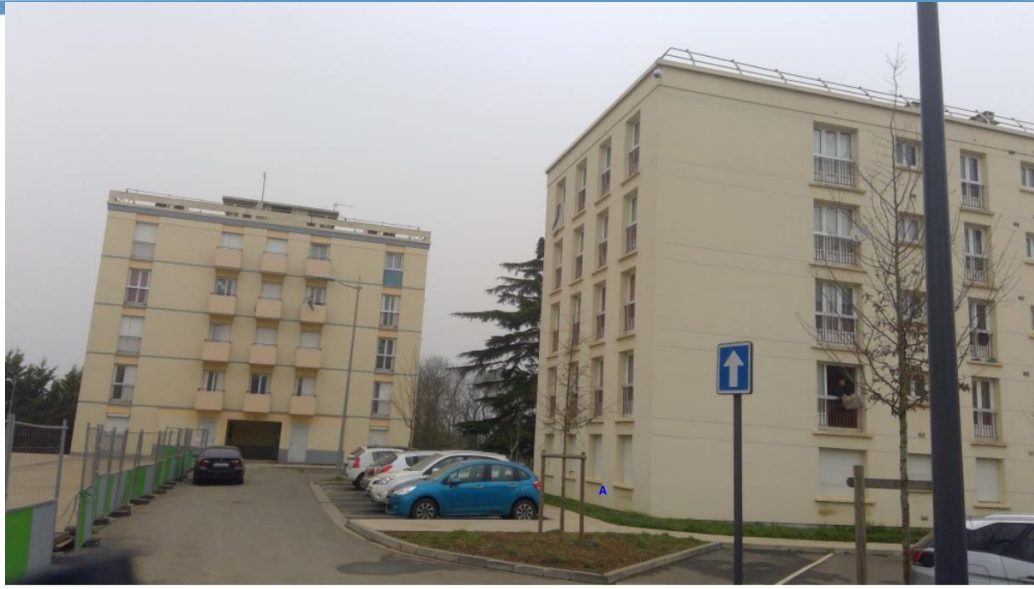
Façade Est

N°	Zone	Unité de diagnostic	Substrat	Revêtement apparent	Localisation mesure	Mesure (mg/cm²)	Observation
140	A	Mur	plâtre	peinture	partie basse (< 1 m)	0.18	
144		Garde corps	Métal	peinture	mesure 1	29.9

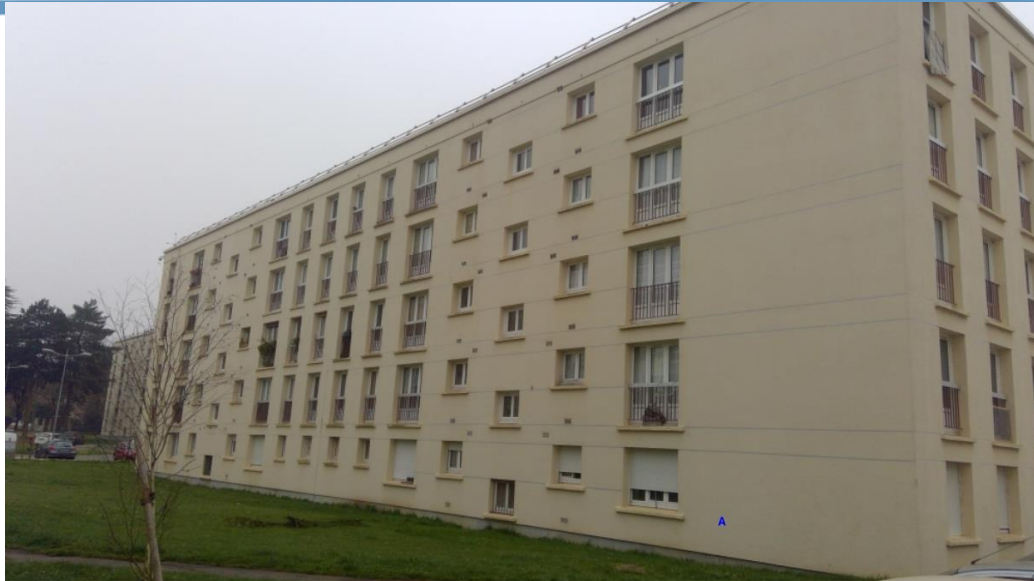
Façade Nord

N°	Zone	Unité de diagnostic	Substrat	Revêtement apparent	Localisation mesure	Mesure (mg/cm²)	Observation
139	A	Mur	plâtre	peinture	partie basse (< 1 m)	0.19	
143		Garde corps	Métal	peinture	mesure 1	30

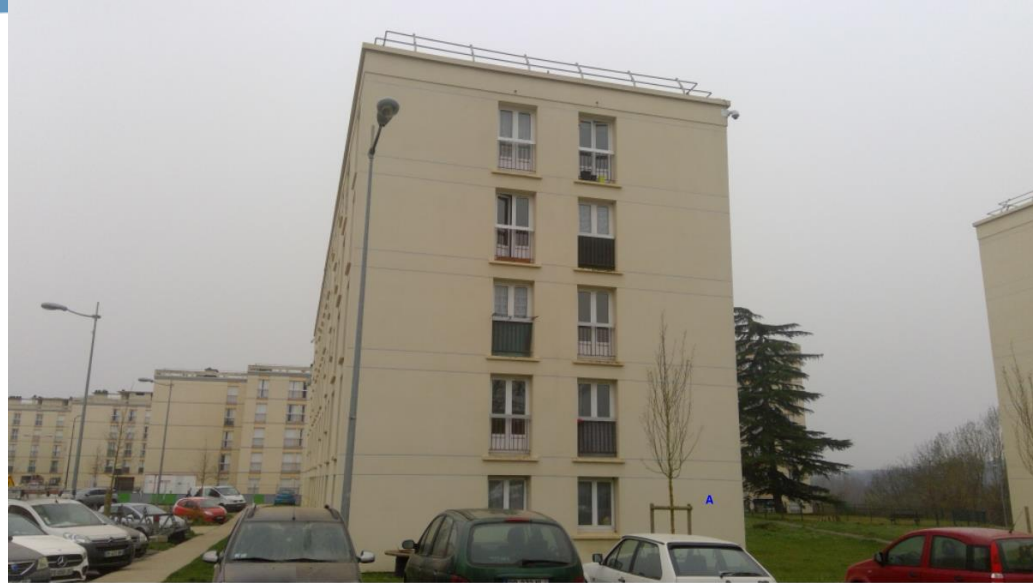
Façade Ouest

N°	Zone	Unité de diagnostic	Substrat	Revêtement apparent	Localisation mesure	Mesure (mg/cm²)	Observation
141	A	Mur	plâtre	peinture	partie basse (< 1 m)	0,28	
145		Garde corps	Métal	peinture	mesure 1	31,2
