DIAGNOSTIC PLOMB AVANT TRAVAUX

Numéro de dossier : MA2203026858
Date d'intervention : 17/03/2022

30 SQUARE BEAUREGARD
77140 NEMOURS

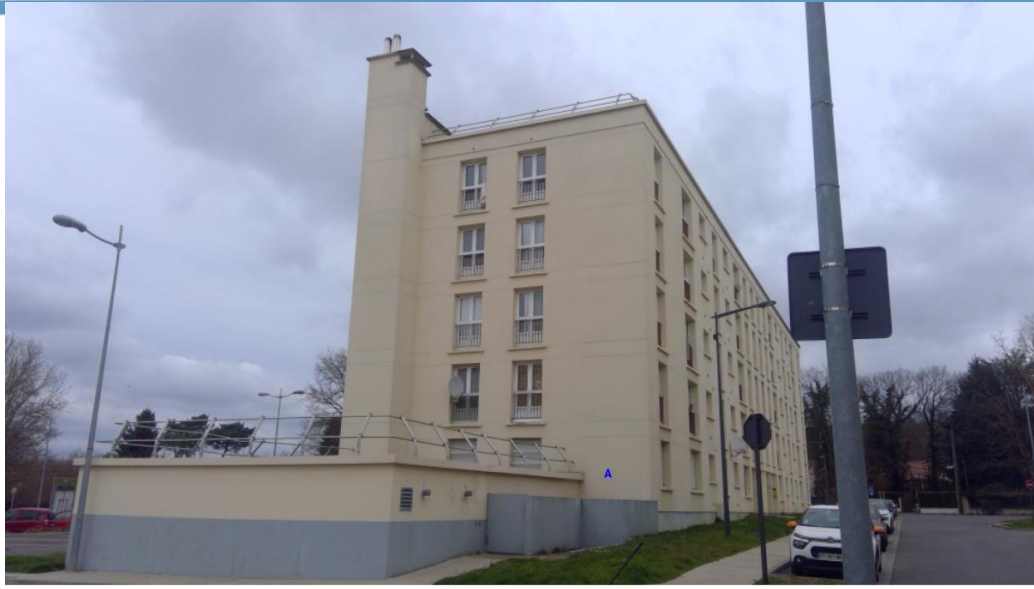
Façade Est

N°	Zone	Unité de diagnostic	Substrat	Revêtement apparent	Localisation mesure	Mesure (mg/cm²)	Observation
139	A	Mur	plâtre	peinture	partie basse (< 1 m)	0.18	
143		Garde corps	Métal	peinture	mesure 1	29.9

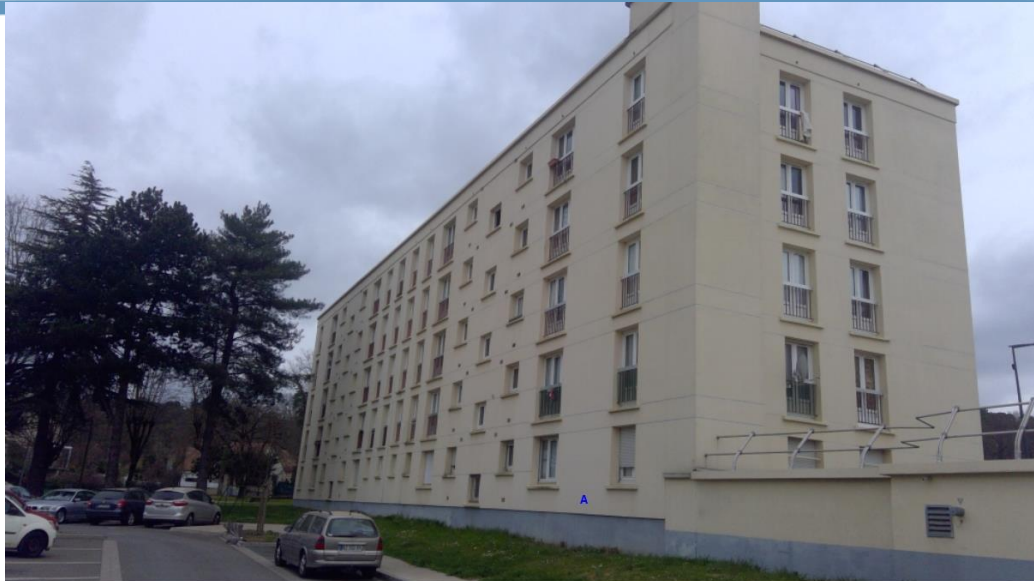
Façade Nord

N°	Zone	Unité de diagnostic	Substrat	Revêtement apparent	Localisation mesure	Mesure (mg/cm²)	Observation
138	A	Mur	plâtre	peinture	partie basse (< 1 m)	0.19	
142		Garde corps	Métal	peinture	mesure 1	30

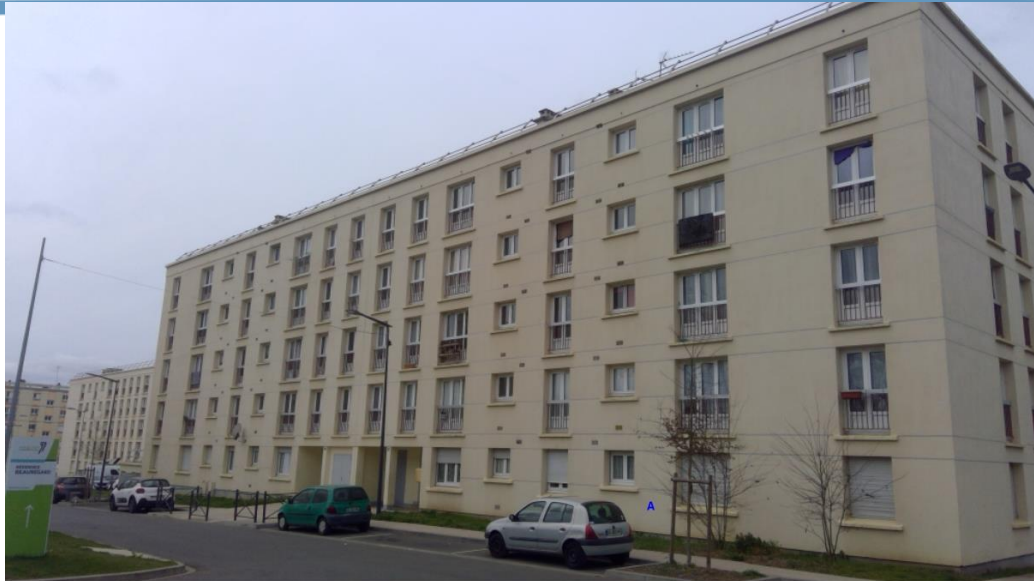
Façade Sud

N°	Zone	Unité de diagnostic	Substrat	Revêtement apparent	Localisation mesure	Mesure (mg/cm²)	Observation
137	A	Mur	plâtre	peinture	partie basse (< 1 m)	0.5	
141		Garde corps	Métal	peinture	mesure 1	23

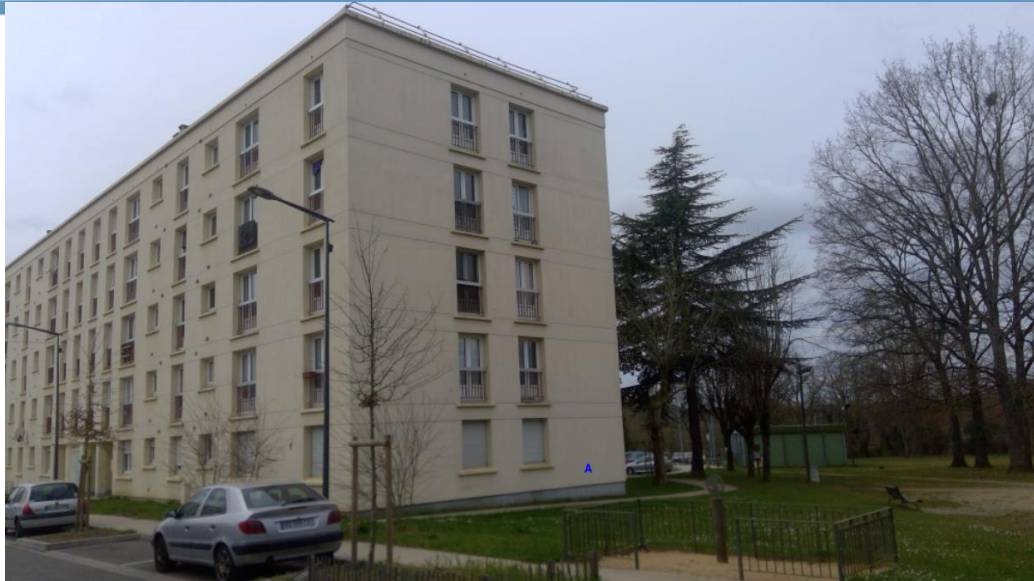
Façade Ouest

N°	Zone	Unité de diagnostic	Substrat	Revêtement apparent	Localisation mesure	Mesure (mg/cm²)	Observation
140	A	Mur	plâtre	peinture	partie basse (< 1 m)	0.28	
144		Garde corps	Métal	peinture	mesure 1	31.2
