Pré-Rapport de repérage des matériaux et produits contenant de l'amiante avant réalisation de travaux dans un immeuble bâti

1 Square Beauregard - Logement 3 - ESC AB - R+1
77140 NEMOURS

20LAB0103 30/01/2020 - 10:24

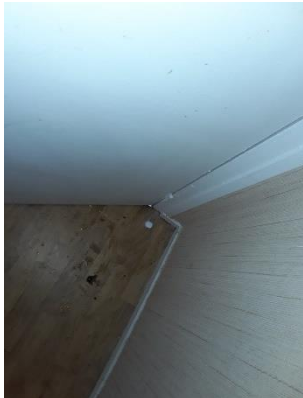
Identification : P005 (Fr1)
Pièce et étage : Chambre 1 R+1
Localisation : Sol
Parties d'ouvrages ou de composants : Autres (Revêtement souple)
Descriptif Laboratoire : Revêtement souple beige
Résultat (justification) : Amiante non détectée (RESULTAT ANALYSE)

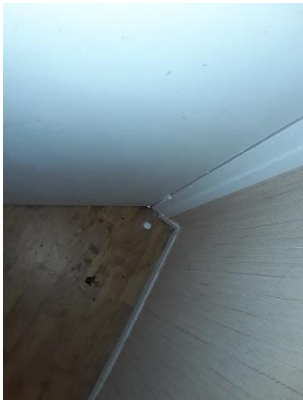
Identification : P005 (Fr2)
Pièce et étage : Chambre 1 R+1
Localisation : Sol
Parties d'ouvrages ou de composants : Autres (Revêtement souple)
Descriptif Laboratoire : Colle polymère jaune non séparable + dalle dure cassante marron en faible quantité non séparable
Résultat (justification) : Amiante détecté (RESULTAT ANALYSE)

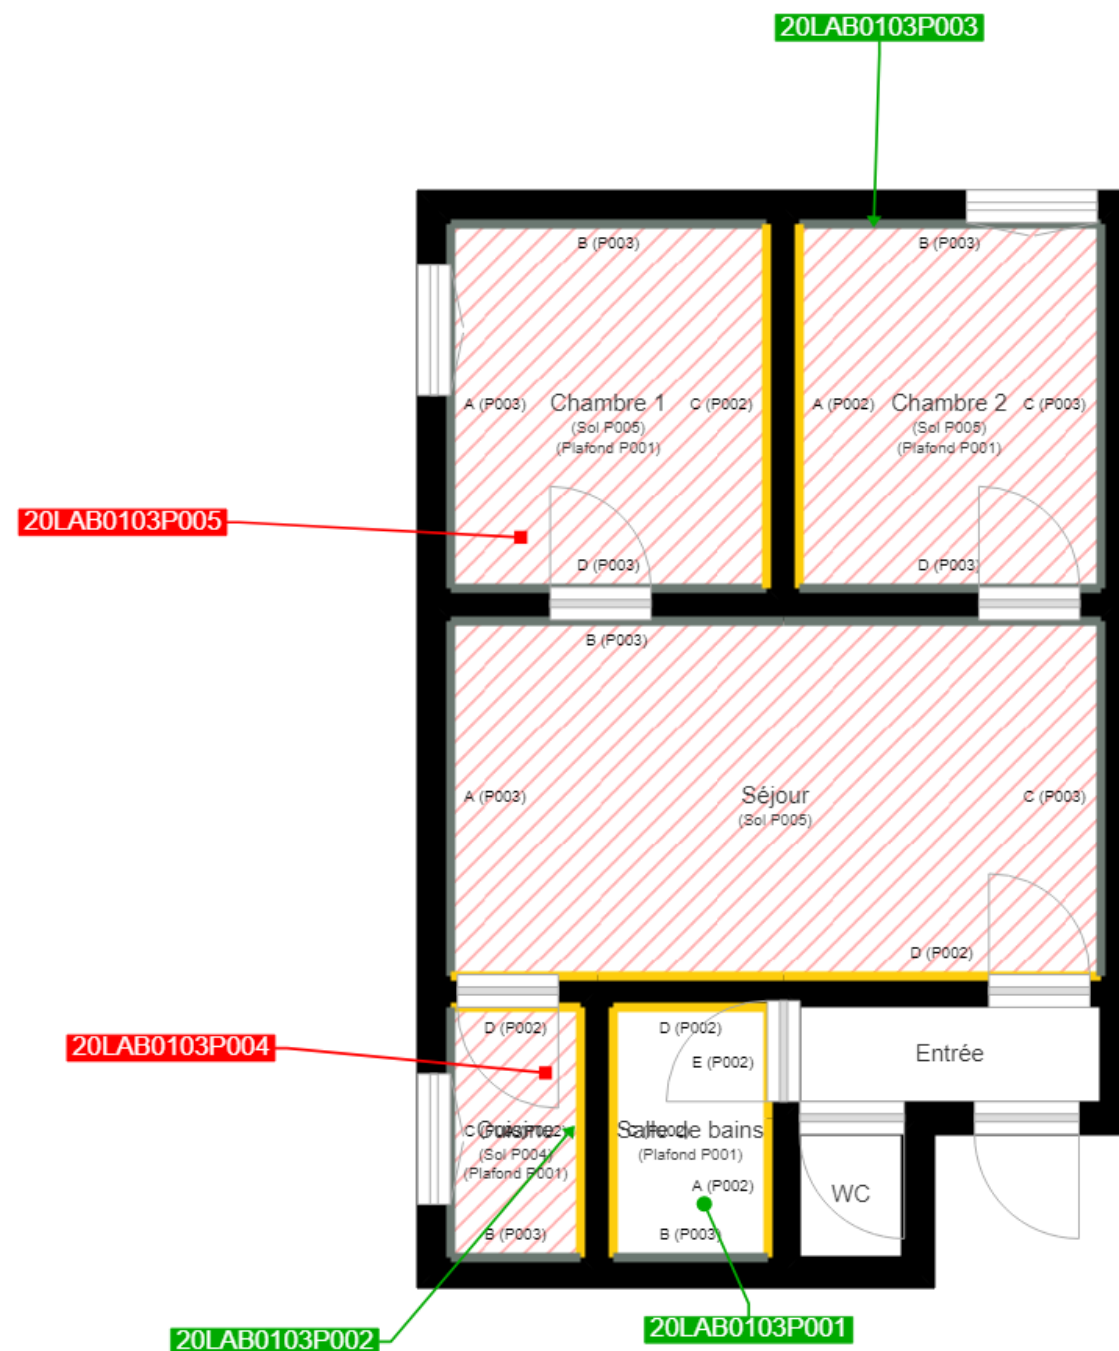
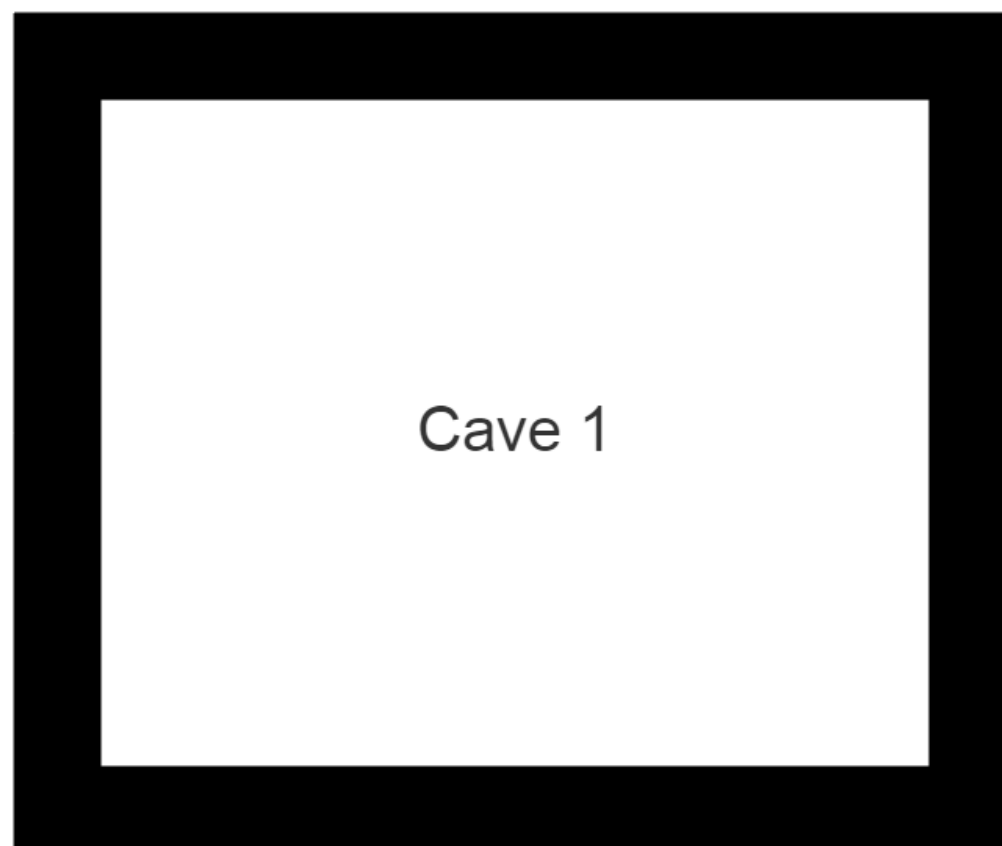
PLANCHE DE REPERAGE

Prélèvement de sol amianté
 	Prélèvement de sol non amianté
 	Prélèvement de plafond amianté
 	Prélèvement de plafond non amianté
 	Prélèvement de mur amianté
 	Prélèvement de mur non amianté
 	Autre type de prélèvement amianté
 	Autre type de prélèvement non amianté
 	Sols amiantés
 	Plafonds amiantés
 	Sols et plafonds amiantés
