Rapport de repérage des matériaux et produits contenant de l'amiante avant réalisation de travaux dans un immeuble bâti

4
1 SQUARE BEAUREGARD
77140 NEMOURS

20LAB0104 21/08/2020 - 02:54

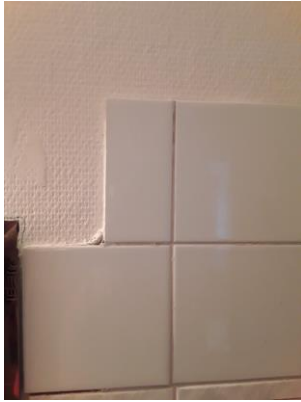
Identification : P003 (Fr1)
Pièce et étage : Salle de bains R+1
Localisation : Mur D
Parties d'ouvrages ou de composants : Revêtements de murs, poteaux, cloisons, gaines, coffres (Colles et joints de carrelage ou de faïence)
Descriptif Laboratoire : Peinture non séparable + colle blanche avec poussières
Résultat (justification) : Amiante non détectée (RESULTAT ANALYSE)

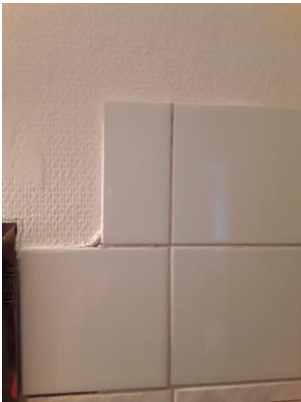
Identification : P003 (Fr2)
Pièce et étage : Salle de bains R+1
Localisation : Mur D
Parties d'ouvrages ou de composants : Revêtements de murs, poteaux, cloisons, gaines, coffres (Colles et joints de carrelage ou de faïence)
Descriptif Laboratoire : Carrelage
Résultat (justification) : Amiante non détectée (RESULTAT ANALYSE)

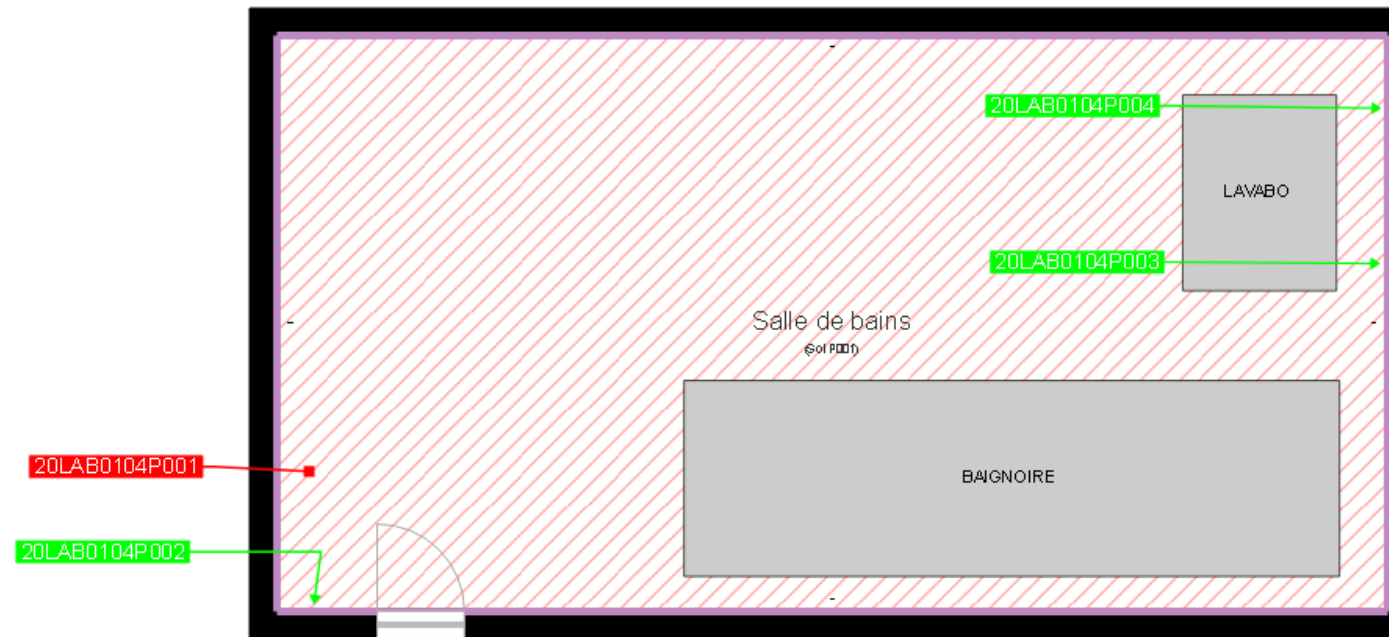
PLANCHE DE REPERAGE

Bien : 20LAB0104 - 4 1 SQUARE
BEAUREGARD 77140 NEMOURS
