Rapport de mission de repérage des matériaux et produits contenant de l'amiante avant réalisation de travaux

2 Square Beauregard 77140 NEMOURS

RAPPORT N° :	20LAC0003	Laboratoire d'Analyses :	ITGA
Repérage réalisé le :	20/09/2017	Adresse laboratoire :	3 RUE ARMAND HERPIN LACROIX - CS 46537 35065 RENNES CEDEX
Accompagnateur :		Numéro d'accréditation :	1-5967
Par :	Robin ZENI	Organisme d'assurance professionnelle :	ALLIANZ
N° certificat :	CPDI4037	Adresse assurance :	Direction Opérations Entreprises 5C Esplanade Charles de Gaulle 33081 BORDEAUX CEDEX
Date d'obtention :	20/07/2016	N° de contrat d'assurance :	55897385
Organisme certificateur	I.Cert PARC EDONIA - BAT G - RUE DE LA TERRE VICTORIA - 35760 SAINT GREGOIRE	Date de validité :	31/12/2017

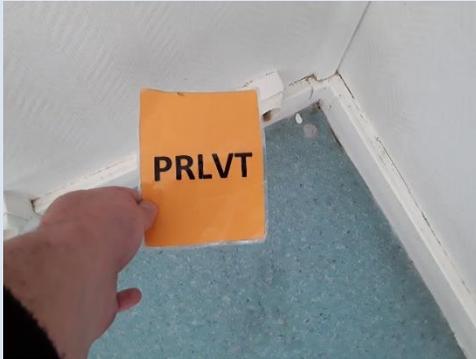
PRELEVEMENT : 20LAC0003P001			
NOM DU CLIENT	NUMERO DU DOSSIER		PIECE OU LOCAL
OPH77	20LAC0003 20/09/2017		Cuisine
ELEMENT	DESCRIPTIF DU LABORATOIRE	DATE DE PRELEVEMENT	NOM DE L'OPERATEUR
Revêtement souple	Colle bitumineuse noire	20/09/2017	ZENI Robin
LOCALISATION		RESULTAT	
Sols		Fr3:Amiante détecté (Chrysotile)	
EMPLACEMENT

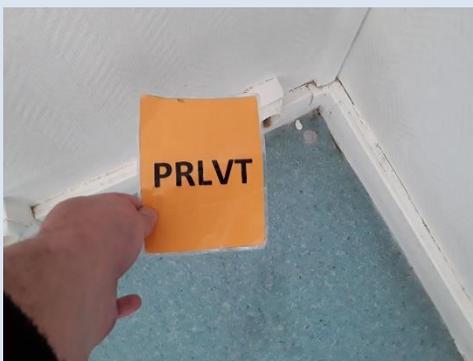
PRELEVEMENT : 20LAC0003P001			
NOM DU CLIENT	NUMERO DU DOSSIER		PIECE OU LOCAL
OPH77	20LAC0003 20/09/2017		Cuisine
ELEMENT	DESCRIPTIF DU LABORATOIRE	DATE DE PRELEVEMENT	NOM DE L'OPERATEUR
Revêtement souple	Revêtement souple bleu + ragréage gris + ragréage rose	20/09/2017	ZENI Robin
LOCALISATION		RESULTAT	
Sols		Fr2:Amiante non détecté

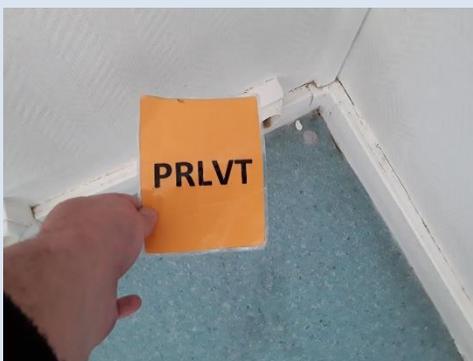
PRELEVEMENT : 20LAC0003P001			
NOM DU CLIENT	NUMERO DU DOSSIER		PIECE OU LOCAL
OPH77	20LAC0003 20/09/2017		Cuisine
ELEMENT	DESCRIPTIF DU LABORATOIRE	DATE DE PRELEVEMENT	NOM DE L'OPERATEUR
Revêtement souple	Dalle dure cassante beige + colle polymère jaune non séparable + peinture non séparable	20/09/2017	ZENI Robin
LOCALISATION		RESULTAT	
Sols		Fr1:Amiante détecté (Chrysotile)

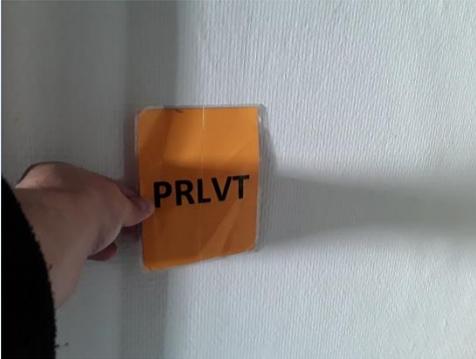
PRELEVEMENT : 20LAC0003P002			
NOM DU CLIENT	NUMERO DU DOSSIER		PIECE OU LOCAL
OPH77	20LAC0003 20/09/2017		Salle de bains
ELEMENT	DESCRIPTIF DU LABORATOIRE	DATE DE PRELEVEMENT	NOM DE L'OPERATEUR
Enduit béton	Enduit plâtreux blanc en vrac non séparable + peintures multiples non séparable	20/09/2017	ZENI Robin
LOCALISATION		RESULTAT	
Mur C		Amiante non détecté	
EMPLACEMENT
