Rapport de Repérage Amiante Avant réalisation de travaux dans un immeuble bâti

Numéro de dossier : M1289715RAAT
Date d'intervention : 27/05/2021

2 Square Beauregard
77140 Nemours

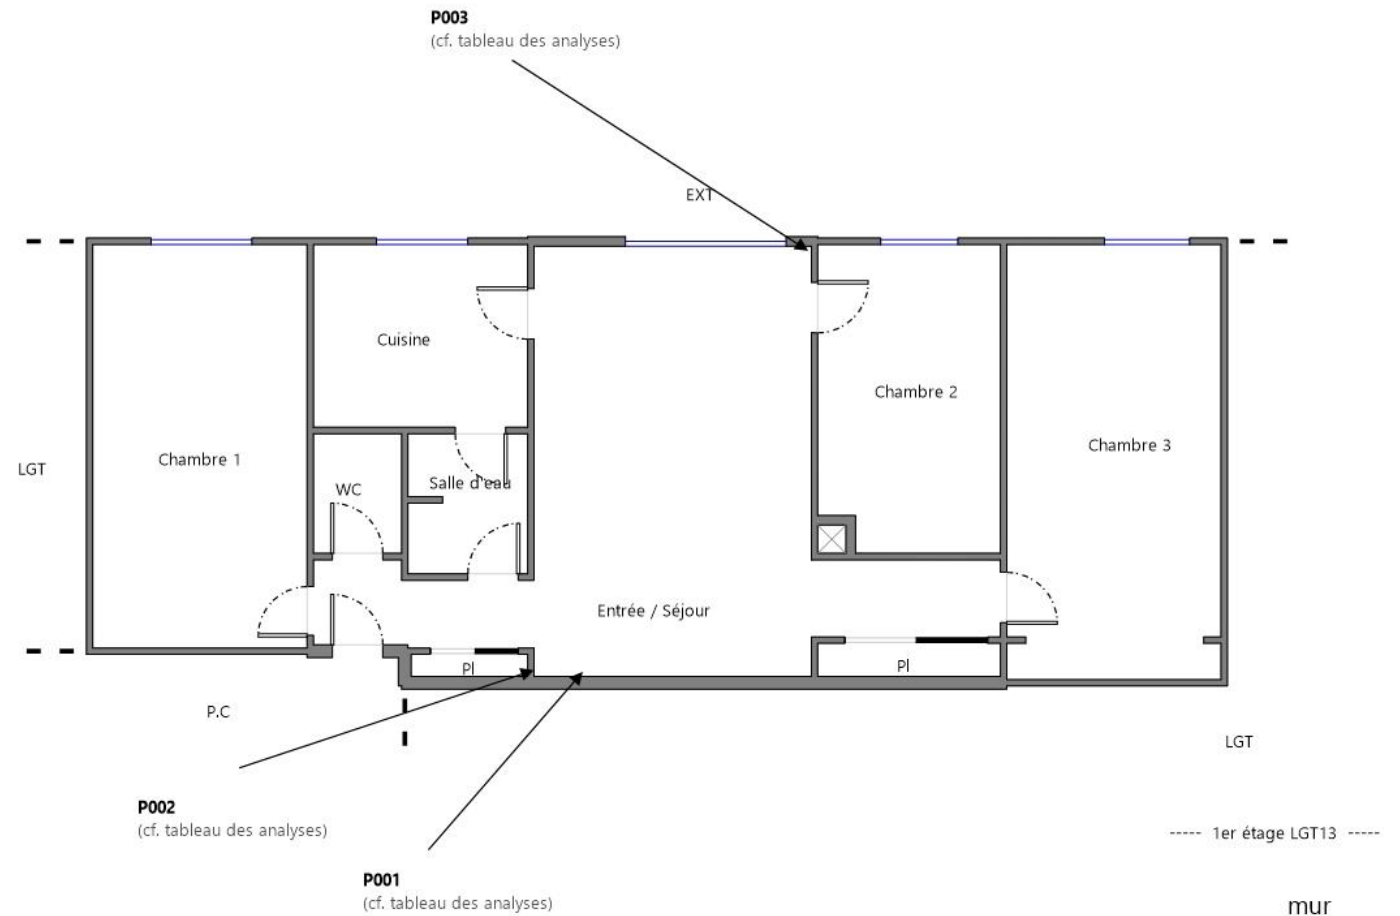
Planche de repérage des matériaux et produits amiantés
Affaire	M1289715RAAT
Opération	Matt RIVIERE
Site	2 Square Beauregard
	77140 Nemours
Date de réalisation	09/06/2021
Matériaux et produits contenant de l'amiante	
	Surface amianté
	Linéaire / paroi amianté (type 1)
	Linéaire / paroi amianté (type 2)
	Conduit amianté
Sondages destructifs / Prélèvements	
	Px Prélèvement Positif
	Prélèvement négatif
	Sondage destructif
Types de murs	
	Mur Porteur
	Mur Cloison (type 1)
	Mur Cloison (type 2)
	Gaine technique
Éléments ou pièces non visités	
	Local non visitée
	Élément non visité

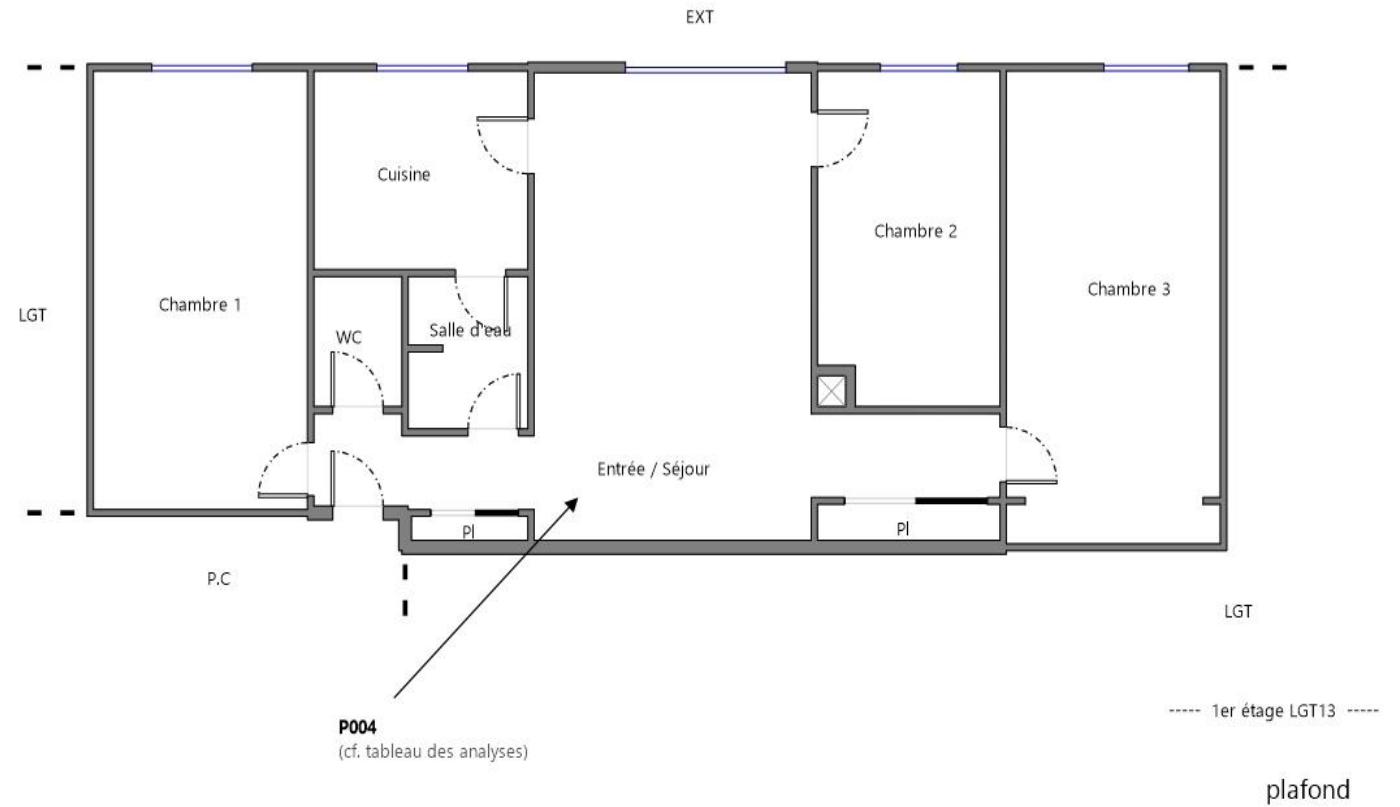
Planche de repérage des matériaux et produits amiantés
Affaire	M1289715RAAT
Opération	Matt RIVIERE
Site	2 Square Beauregard 77140 Nemours
Date de réalisation	09/06/2021
Matériaux et produits contenant de l'amiante	
	Surface amianté
	Linéaire / paroi amianté (type 1)
	Linéaire / paroi amianté (type 2)
	Conduit amianté
Sondages destructifs / Prélèvements	
	Px Prélèvement Positif
	Px Prélèvement négatif
	S Sondage destructif
Types de murs	
	Mur Porteur
	Mur Cloison (type 1)
	Mur Cloison (type 2)
	Gaine technique
Éléments ou pièces non visités	
	Local non visitée
	Élément non visité

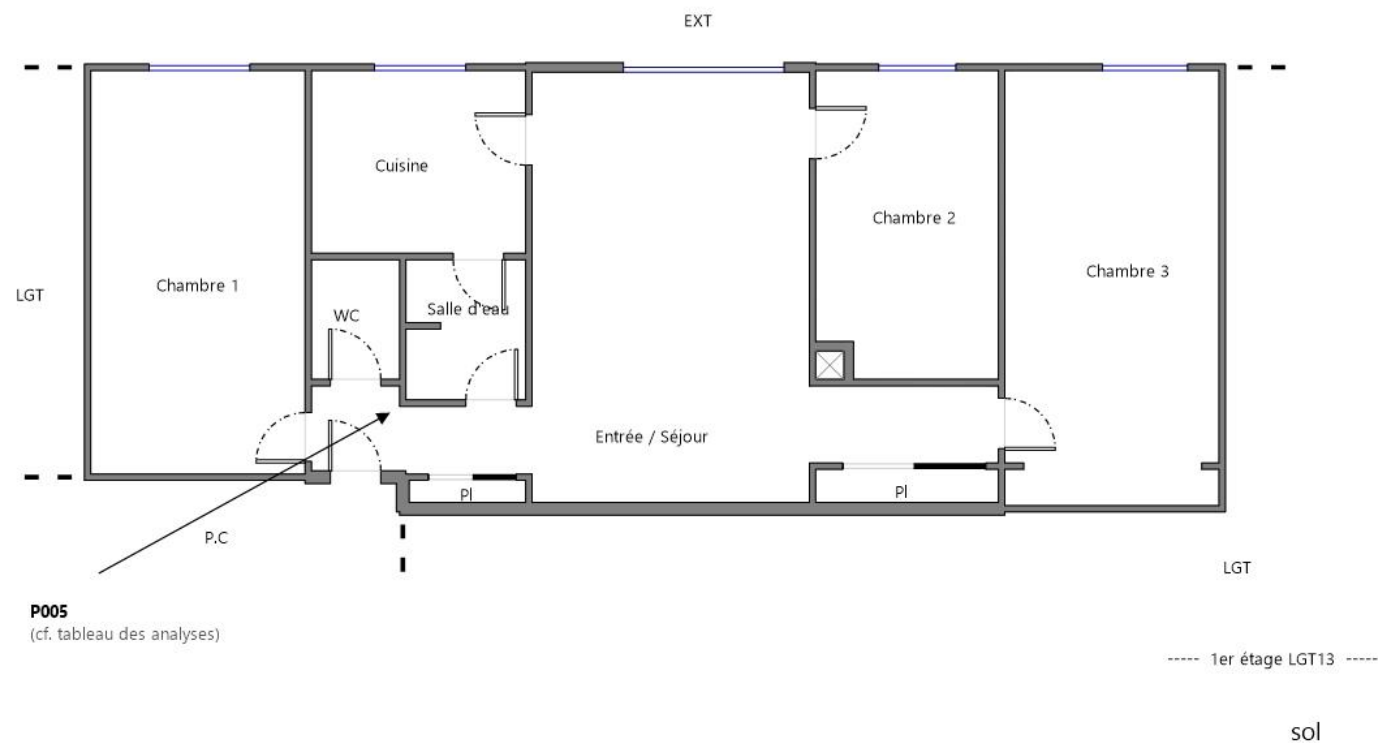
Planche de repérage des matériaux et produits amiantés
Affaire	M1289715RAAT
Opération	Matt RIVIERE
Site	2 Square Beauregard 77140 Nemours
Date de réalisation	09/06/2021
Matériaux et produits contenant de l'amiante	
	Surface amianté
	Linéaire / paroi amianté (type 1)
	Linéaire / paroi amianté (type 2)
	Conduit amianté
Sondages destructifs / Prélèvements	
	Prélèvement Positif
	Prélèvement négatif
	Sondage destructif
Types de murs	
	Mur Porteur
	Mur Cloison (type 1)
	Mur Cloison (type 2)
	Gaine technique
Éléments ou pièces non visités	
	Local non visitée
	Élément non visité
