Rapport de mission de repérage des matériaux et produits contenant de l'amiante avant réalisation de travaux

2 SQUARE BEAUREGARD LGT 1

77140 NEMOURS

RAPPORT N° :	OPH77 20LAC0301	Date d'émission du rapport :	11/07/2017
Le repérage a été réalisé le :	27/06/2017	Accompagnateur :	
Par :	Laurent CATE	Laboratoire d'Analyses :	ITGA
N° certificat de qualification :	CPDI3681	Adresse laboratoire :	3 RUE ARMAND HERPIN LACROIX - CS 46537 35065 RENNES CEDEX
Date d'obtention :	25/11/2015	Numéro d'accréditation :	1-5967
Le présent rapport est établi par une personne dont les compétences sont certifiées par :	I.Cert Parc EDONIA - BÃctiment G - Rue de la Terre Victoria - 35760 Saint GrÃ@goire	Organisme d'assurance professionnelle :	ALLIANZ
		Adresse assurance :	Direction Opérations Entreprises 5C Esplanade Charles de Gaulle 33081 BORDEAUX CEDEX
		N° de contrat d'assurance :	55897385
		Date de validité :	31/12/2017

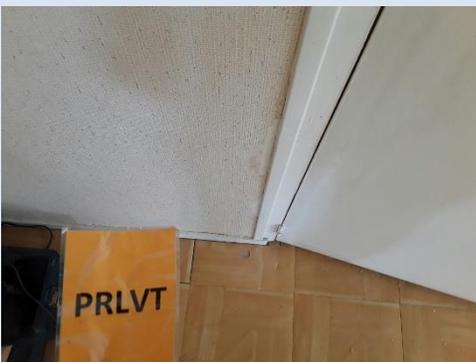
PRELEVEMENT : 20LAC0301P01		
NOM DU CLIENT	NUMERO DU DOSSIER	PIECE OU LOCAL
OPH77	20LAC0301 27/06/2017	Séjour
MATERIAU	DATE DE PRELEVEMENT	NOM DE L'OPERATEUR
Colle bitumineuse noire non séparable + ragréage gris en vrac non séparable + colle polymère incolore non séparable	27/06/2017	CATE Laurent
LOCALISATION		RESULTAT
Sols		Fr2:Amiante détecté (Chrysotile)
EMPLACEMENT

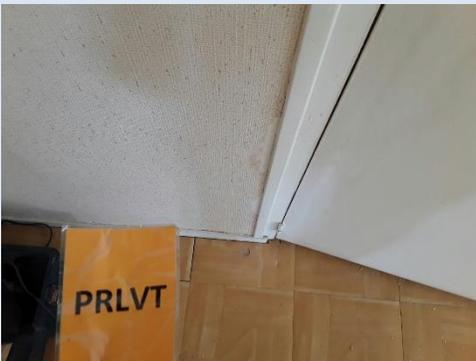
PRELEVEMENT : 20LAC0301P01		
NOM DU CLIENT	NUMERO DU DOSSIER	PIECE OU LOCAL
OPH77	20LAC0301 27/06/2017	Séjour
MATERIAU	DATE DE PRELEVEMENT	NOM DE L'OPERATEUR
Dalle dure cassante noire	27/06/2017	CATE Laurent
LOCALISATION		RESULTAT
Sols		Fr1:Amiante détecté (Chrysotile)
EMPLACEMENT

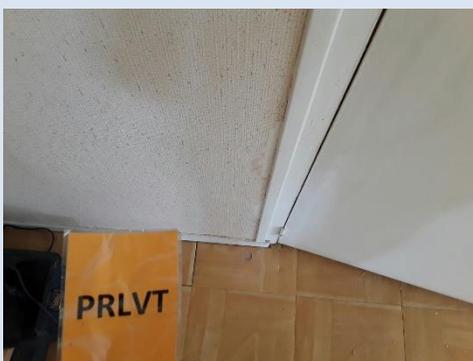
PRELEVEMENT : 20LAC0301P01		
NOM DU CLIENT	NUMERO DU DOSSIER	PIECE OU LOCAL
OPH77	20LAC0301 27/06/2017	Séjour
MATERIAU	DATE DE PRELEVEMENT	NOM DE L'OPERATEUR
Matériau compact gris hétérogène + revêtement cassant marron	27/06/2017	CATE Laurent
LOCALISATION	RESULTAT	
Sols	Fr3:Amiante non détecté

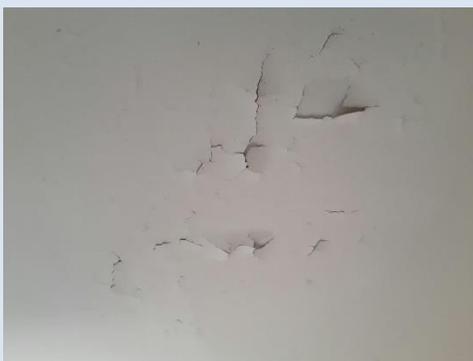
PRELEVEMENT : 20LAC0301P02		
NOM DU CLIENT	NUMERO DU DOSSIER	PIECE OU LOCAL
OPH77	20LAC0301 27/06/2017	Séjour
MATERIAU	DATE DE PRELEVEMENT	NOM DE L'OPERATEUR
Enduit blanc en vrac + peinture non séparable	27/06/2017	CATE Laurent
LOCALISATION	RESULTAT	
Plafonds	Amiante non détecté
