Rapport de mission de repérage des matériaux et produits contenant de l'amiante avant réalisation de travaux

26 SQUARE BEAUREGARD- APT 301

77140 NEMOURS

RAPPORT N° :	20LAE0301	Laboratoire d'Analyses :	ITGA
Repérage réalisé le :	13/10/2017	Adresse laboratoire :	3 RUE ARMAND HERPIN LACROIX - CS 46537 35065 RENNES CEDEX
Accompagnateur :		Numéro d'accréditation :	1-5967
Par :	Gaetan BEDEL	Organisme d'assurance professionnelle :	ALLIANZ
N° certificat :	CPDI3869	Adresse assurance :	Direction Opérations Entreprises 5C Esplanade Charles de Gaulle 33081 BORDEAUX CEDEX
Date d'obtention :	22/04/2016	N° de contrat d'assurance :	55897385
Organisme certificateur	I.CERT PARC EDONIA - BAT G - RUE DE LA TERRE VICTORIA - 35760 SAINT GREGOIRE	Date de validité :	31/12/2017

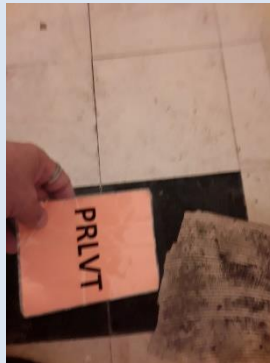
PRELEVEMENT : 20LAE0301P002			
NOM DU CLIENT	NUMERO DU DOSSIER		PIECE OU LOCAL
OPH77	20LAE0301 13/10/2017		Chambre 2
ELEMENT	DESCRIPTIF DU LABORATOIRE	DATE DE PRELEVEMENT	NOM DE L'OPERATEUR
Enduit / Peinture	Enduit plâtreux blanc en vrac + peintures multiples non séparable	13/10/2017	BEDEL Gaetan
LOCALISATION		RESULTAT	
Mur A		Amiante non détecté	
EMPLACEMENT

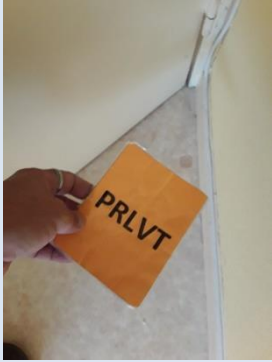
PRELEVEMENT : 20LAE0301P003			
NOM DU CLIENT	NUMERO DU DOSSIER		PIECE OU LOCAL
OPH77	20LAE0301 13/10/2017		Séjour
ELEMENT	DESCRIPTIF DU LABORATOIRE	DATE DE PRELEVEMENT	NOM DE L'OPERATEUR
Revêtement souple	Revêtement souple beige + colle polymère jaune non séparable + ragréage gris en vrac non séparable	13/10/2017	BEDEL Gaetan
LOCALISATION		RESULTAT	
Sol		Amiante non détecté	
EMPLACEMENT
