Rapport de mission de repérage des matériaux et produits contenant de l'amiante avant réalisation de travaux

26 SQUARE BEAUREGARD LGT 3

77140 NEMOURS

RAPPORT N° :	OPH77 20LAE0303	Date d'émission du rapport :	08/07/2017
Le repérage a été réalisé le :	27/06/2017	Accompagnateur :	
Par :	Laurent CATE	Laboratoire d'Analyses :	ITGA
N° certificat de qualification :	CPDI3681	Adresse laboratoire :	3 RUE ARMAND HERPIN LACROIX - CS 46537 35065 RENNES CEDEX
Date d'obtention :	25/11/2015	Numéro d'accréditation :	1-5967
Le présent rapport est établi par une personne dont les compétences sont certifiées par :	I.Cert Parc EDONIA - BÃctiment G - Rue de la Terre Victoria - 35760 Saint GrÃ@goire	Organisme d'assurance professionnelle :	ALLIANZ
		Adresse assurance :	Direction Opérations Entreprises 5C Esplanade Charles de Gaulle 33081 BORDEAUX CEDEX
		N° de contrat d'assurance :	55897385
		Date de validité :	31/12/2017

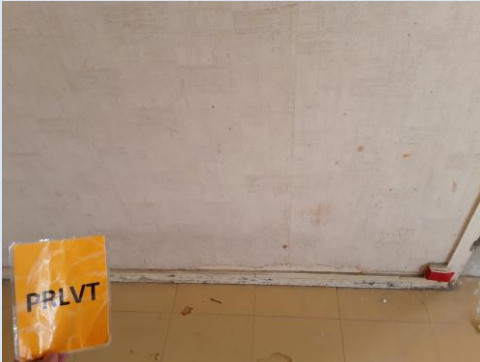
PRELEVEMENT : 20LAE0303P01		
NOM DU CLIENT	NUMERO DU DOSSIER	PIECE OU LOCAL
OPH77	20LAE0303 27/06/2017	Séjour
MATERIAU	DATE DE PRELEVEMENT	NOM DE L'OPERATEUR
Enduit plâtreux beige en vrac + peinture non séparable + papier non séparable + matériau gris en faible quantité en vrac non séparable	27/06/2017	CATE Laurent
LOCALISATION	RESULTAT	
Mur F	Amiante non détecté	
EMPLACEMENT

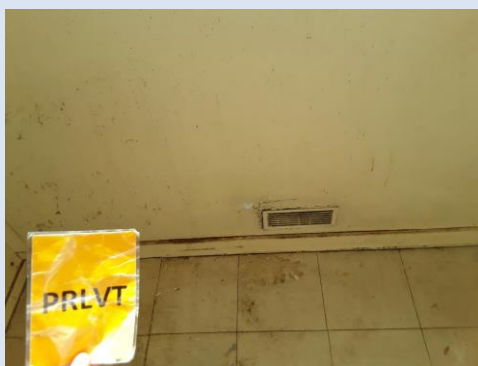
PRELEVEMENT : 20LAE0303P02		
NOM DU CLIENT	NUMERO DU DOSSIER	PIECE OU LOCAL
OPH77	20LAE0303 27/06/2017	Cuisine
MATERIAU	DATE DE PRELEVEMENT	NOM DE L'OPERATEUR
Enduit plâtreux beige en vrac + peintures multiples non séparable + matériau gris en faible quantité en vrac non séparable	27/06/2017	CATE Laurent
LOCALISATION	RESULTAT	
Mur C	Amiante non détecté

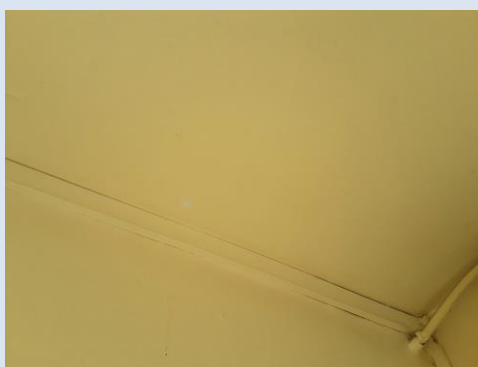
PRELEVEMENT : 20LAE0303P03		
NOM DU CLIENT	NUMERO DU DOSSIER	PIECE OU LOCAL
OPH77	20LAE0303 27/06/2017	Cuisine
MATERIAU	DATE DE PRELEVEMENT	NOM DE L'OPERATEUR
Enduit beige en vrac hétérogène + peintures multiples non séparable	27/06/2017	CATE Laurent
LOCALISATION	RESULTAT	
Plafonds	Amiante non détecté
