Rapport de repérage des matériaux et produits contenant de l'amiante avant réalisation de travaux dans un immeuble bâti

2
27 SQUARE BEAUREGARD
77140 NEMOURS

20LAF0202 21/08/2020 - 02:38

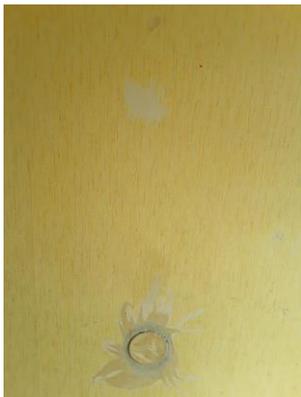
Identification : P002
Pièce et étage : Chambre 3 R+2
Localisation : Mur A
Parties d'ouvrages ou de composants : Murs et cloisons maçonnés (Enduit ciment)
Descriptif Laboratoire : Peinture non séparable + enduit compact gris en vrac avec couche en papier non séparable
Résultat (justification) : Amiante non détectée (RESULTAT ANALYSE)

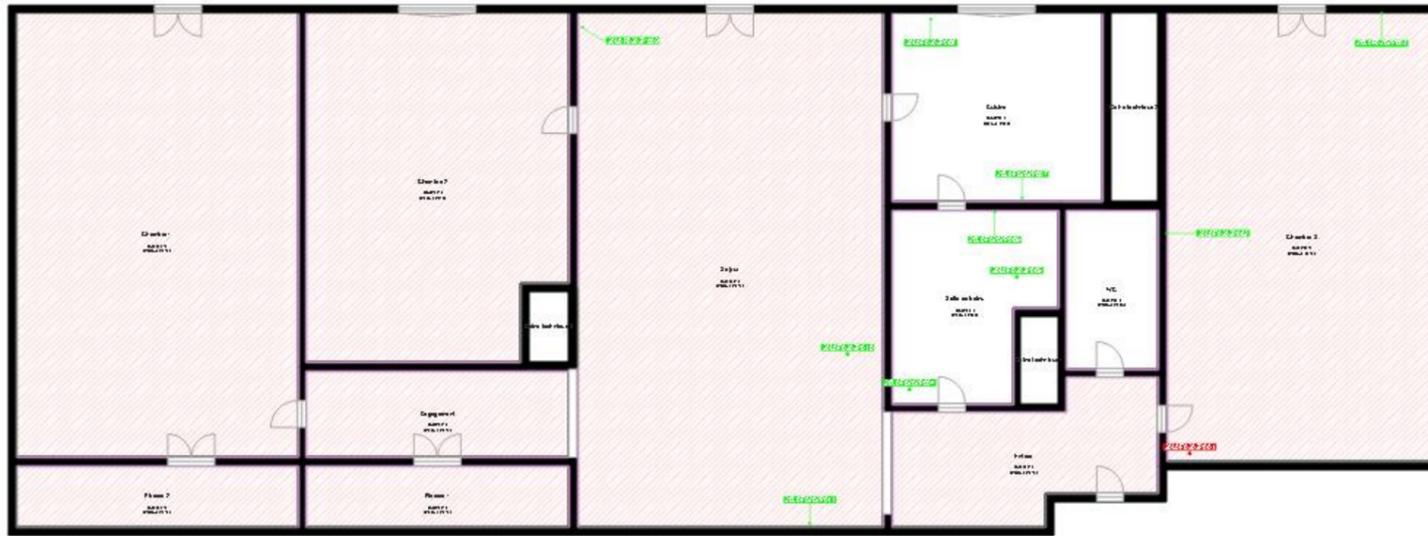
PLANCHE DE REPERAGE

Bien : 20LAF0202 - 2 27 SQUARE
BEAUREGARD 77140 NEMOURS
