Rapport de mission de repérage des matériaux et produits contenant de l'amiante avant réalisation de travaux

27 SQUARE BEAUREGARD - APT 4

77140 NEMOURS

RAPPORT N° :	OPH77 20LAF0204	Date d'émission du rapport :	11/08/2017
Le repérage a été réalisé le :	01/08/2017	Accompagnateur :	
Par :	Gauthier LOVERGNE	Laboratoire d'Analyses :	ITGA
N° certificat de qualification :	CPDI 4154	Adresse laboratoire :	3 RUE ARMAND HERPIN LACROIX - CS 46537 35065 RENNES CEDEX
Date d'obtention :	09/11/2016	Numéro d'accréditation :	1-5967
Le présent rapport est établi par une personne dont les compétences sont certifiées par :	I.CERT PARC EDONIA - BAT G - RUE DE LA TERRE VICTORIA - 35760 SAINT GREGOIRE	Organisme d'assurance professionnelle :	ALLIANZ
		Adresse assurance :	Direction Opérations Entreprises 5C Esplanade Charles de Gaulle 33081 BORDEAUX CEDEX
		N° de contrat d'assurance :	55897385
		Date de validité :	31/12/2017

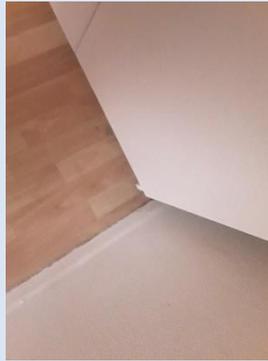
PRELEVEMENT : 20LAF0204P002		
NOM DU CLIENT	NUMERO DU DOSSIER	PIECE OU LOCAL
OPH77	20LAF0204 01/08/2017	Cuisine
MATERIAU	DATE DE PRELEVEMENT	NOM DE L'OPERATEUR
Colle polymère jaune non séparable + ragréage gris non séparable + colle bitumineuse noire	01/08/2017	LOVERGNE Gauthier
LOCALISATION		RESULTAT
Sol		Fr2:Amiante détecté (Chrysotile)

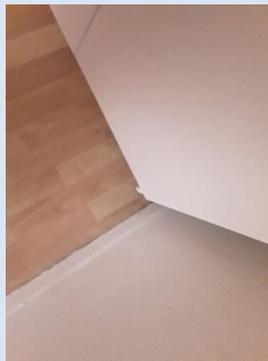
PRELEVEMENT : 20LAF0204P002		
NOM DU CLIENT	NUMERO DU DOSSIER	PIECE OU LOCAL
OPH77	20LAF0204 01/08/2017	Cuisine
MATERIAU	DATE DE PRELEVEMENT	NOM DE L'OPERATEUR
Revêtement souple beige	01/08/2017	LOVERGNE Gauthier
LOCALISATION		RESULTAT
Sol		Fr1:Amiante non détecté

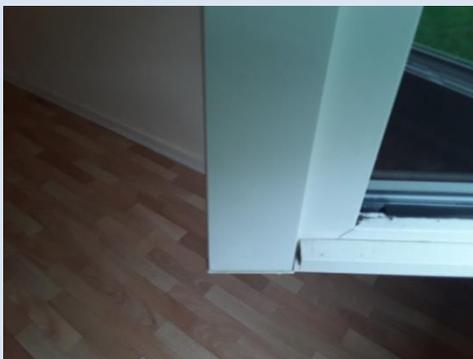
PRELEVEMENT : 20LAF0204P003		
NOM DU CLIENT	NUMERO DU DOSSIER	PIECE OU LOCAL
OPH77	20LAF0204 01/08/2017	Séjour
MATERIAU	DATE DE PRELEVEMENT	NOM DE L'OPERATEUR
Matériau souple noir avec poussières	01/08/2017	LOVERGNE Gauthier
LOCALISATION		RESULTAT
Fenêtre PVC		Amiante non détecté

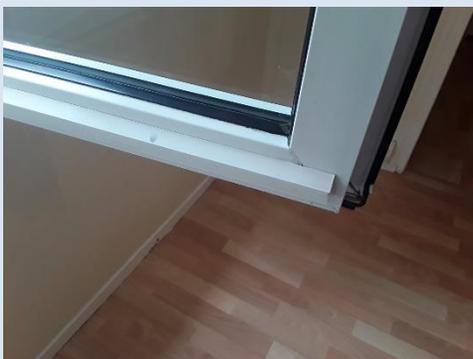
PRELEVEMENT : 20LAF0204P004		
NOM DU CLIENT	NUMERO DU DOSSIER	PIECE OU LOCAL
OPH77	20LAF0204 01/08/2017	Séjour
MATERIAU	DATE DE PRELEVEMENT	NOM DE L'OPERATEUR
Matériau souple noir avec poussières	01/08/2017	LOVERGNE Gauthier
LOCALISATION		RESULTAT
Entre ouvrant et dormant de porte fenêtre PVC		Amiante non détecté

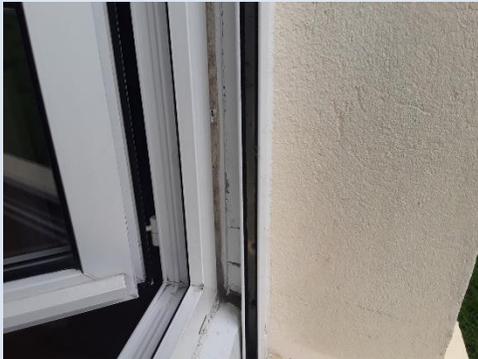
PRELEVEMENT : 20LAF0204P005		
NOM DU CLIENT	NUMERO DU DOSSIER	PIECE OU LOCAL
OPH77	20LAF0204 01/08/2017	Séjour
MATERIAU	DATE DE PRELEVEMENT	NOM DE L'OPERATEUR
Matériau souple blanc	01/08/2017	LOVERGNE Gauthier
LOCALISATION		RESULTAT
Entre tableau extérieur et bâti de fenêtres PVC		Fr1:Amiante non détecté
EMPLACEMENT

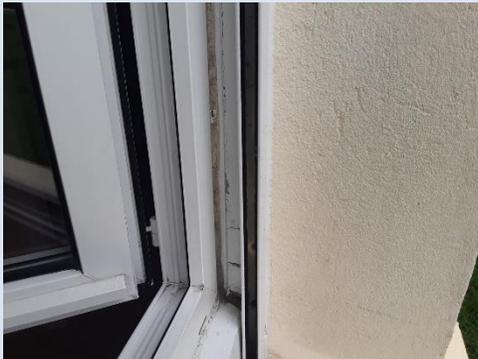
PRELEVEMENT : 20LAF0204P005		
NOM DU CLIENT	NUMERO DU DOSSIER	PIECE OU LOCAL
OPH77	20LAF0204 01/08/2017	Séjour
MATERIAU	DATE DE PRELEVEMENT	NOM DE L'OPERATEUR
Matériau mou blanc avec poussières + mousse grise en faible quantité non séparable	01/08/2017	LOVERGNE Gauthier
LOCALISATION		RESULTAT
Entre tableau extérieur et bâti de fenêtres PVC		Fr2:Amiante détecté (Chrysotile)
EMPLACEMENT
