Rapport de mission de repérage des matériaux et produits contenant de l'amiante avant réalisation de travaux

28 SQUARE BEAUREGARD

77140 NEMOURS

RAPPORT N° :	20LAG0004	Laboratoire d'Analyses :	ITGA
Repérage réalisé le :	26/04/2018	Adresse laboratoire :	3 RUE ARMAND HERPIN LACROIX - CS 46537 35065 RENNES CEDEX
Accompagnateur :		Numéro d'accréditation :	1-5967
Par :	Gaetan BEDEL	Organisme d'assurance professionnelle :	AXA France
N° certificat :	CPDI3869	Adresse assurance :	313 Terrasses de l'Arche 92727 NANTERRE CEDEX
Date d'obtention :	22/04/2016	N° de contrat d'assurance :	10063271004
Organisme certificateur	I.CERT PARC EDONIA - BAT G - RUE DE LA TERRE VICTORIA - 35760 SAINT GREGOIRE	Date de validité :	31/12/2018

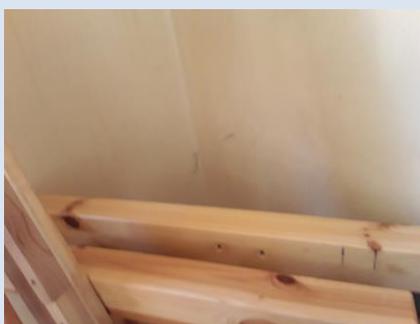
PRELEVEMENT : 20LAG0004P001			
NOM DU CLIENT	NUMERO DU DOSSIER		PIECE OU LOCAL
OPH77	20LAG0004 26/04/2018		Cuisine
ELEMENT	DESCRIPTIF DU LABORATOIRE	DATE DE PRELEVEMENT	NOM DE L'OPERATEUR
Enduit / Peinture béton	Enduit plâtreux blanc en vrac + matériau gris en faible quantité en vrac non séparable + peinture non séparable	26/04/2018	BEDEL Gaetan
LOCALISATION		RESULTAT	
Mur B		Amiante non détecté

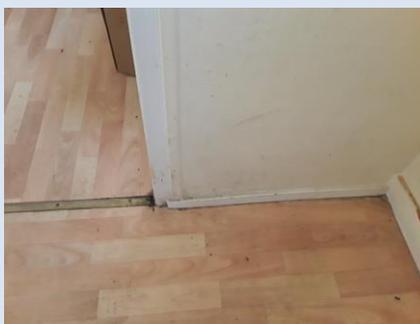
PRELEVEMENT : 20LAG0004P002			
NOM DU CLIENT	NUMERO DU DOSSIER		PIECE OU LOCAL
OPH77	20LAG0004 26/04/2018		Cuisine
ELEMENT	DESCRIPTIF DU LABORATOIRE	DATE DE PRELEVEMENT	NOM DE L'OPERATEUR
Enduit / Peinture	Enduit gris en vrac + peintures multiples en faible quantité non séparable	26/04/2018	BEDEL Gaetan
LOCALISATION		RESULTAT	
Mur D		Amiante non détecté

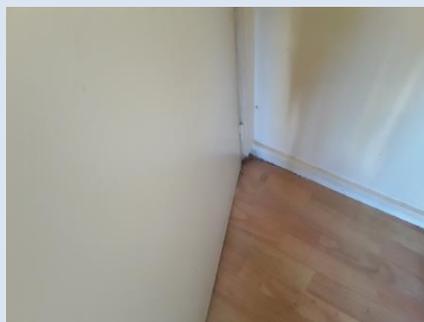
PRELEVEMENT : 20LAG0004P004			
NOM DU CLIENT	NUMERO DU DOSSIER	PIECE OU LOCAL	
OPH77	20LAG0004 26/04/2018	Séjour	
ELEMENT	DESCRIPTIF DU LABORATOIRE	DATE DE PRELEVEMENT	NOM DE L'OPERATEUR
Revêtement souple	Revêtement souple beige + colle polymère jaune avec couche en mousse et poussières + revêtement bicouche souple beige et noir	26/04/2018	BEDEL Gaetan
LOCALISATION		RESULTAT	
Sol		Amiante non détecté

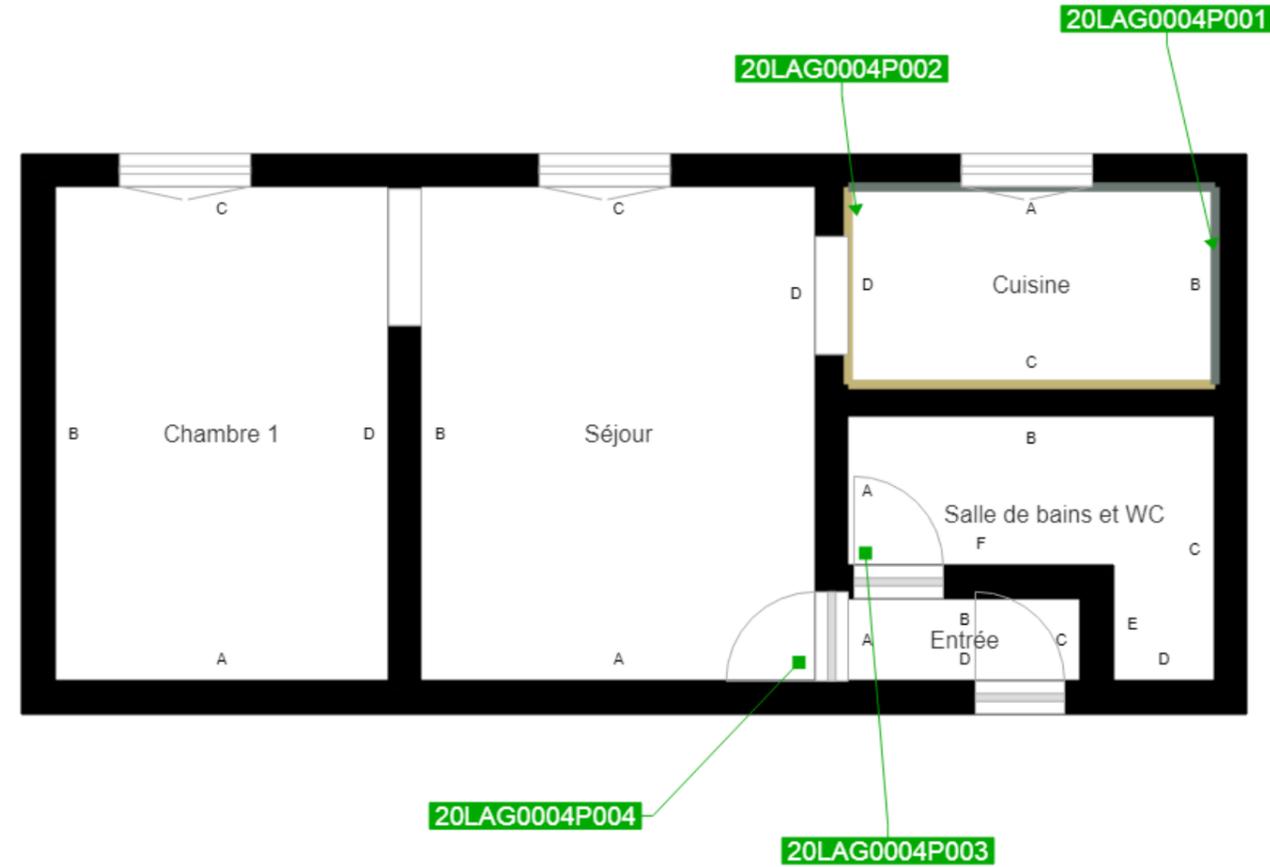
Murs périphériques / Plaques de plâtre
	Murs Bois
	Murs Brique
	Murs Béton brut
	Cloisons Plaques de plâtre
	Murs carreaux de plâtre
	Murs Béton / Enduit
	Murs porteurs et/ou mur de refend / Plaques de plâtre
	Murs périphériques / Doublage (plaque de plâtre + isolant)
	Torchis
	Murs Amiantés
	Murs Brique / Enduit
	Murs Brique plâtrière
	Murs Pierre

Prélèvements de sol amiantés
	Prélèvements de sol non amiantés
	Prélèvements de plafonds amiantés
	Prélèvements de plafonds non amiantés
	Prélèvements de murs amiantés
	Prélèvements de murs non amiantés
	Autres types de prélèvements amiantés
	Autres types de prélèvements non amiantés
	Sol amianté
	Plafond amianté
	Sol et Plafond amiantés
