## Rapport de mission de repérage des matériaux et produits contenant de l'amiante avant réalisation de travaux

### 28 SQUARE BEAUREGARD

77140 NEMOURS

RAPPORT N° :	20LAG0303	Laboratoire d'Analyses :	ITGA
Repérage réalisé le :	25/09/2018	Adresse laboratoire :	3 RUE ARMAND HERPIN LACROIX - CS 46537 35065 RENNES CEDEX
Accompagnateur :		Numéro d'accréditation :	1-5967
Par :	Gaetan BEDEL	Organisme d'assurance professionnelle :	AXA France
N° certificat :	CPDI3869	Adresse assurance :	313 Terrasses de l'Arche 92727 NANTERRE CEDEX
Date d'obtention :	22/04/2016	N° de contrat d'assurance :	10063271004
Organisme certificateur	I.CERT PARC EDONIA - BAT G - RUE DE LA TERRE VICTORIA - 35760 SAINT GREGOIRE	Date de validité :	31/12/2018

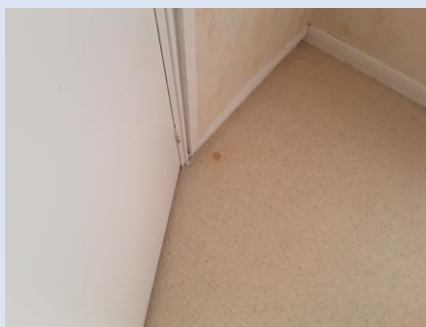
PRELEVEMENT : 20LAG0303P001			
NOM DU CLIENT	NUMERO DU DOSSIER		PIECE OU LOCAL
OPH77	20LAG0303 25/09/2018		Chambre 2
ELEMENT	DESCRIPTIF DU LABORATOIRE	DATE DE PRELEVEMENT	NOM DE L'OPERATEUR
Revêtement souple	Revêtement souple beige + colle polymère jaune en faible quantité avec poussières non séparable + ragréage rose	25/09/2018	BEDEL Gaetan
LOCALISATION		RESULTAT	
Sol		Amiante non détecté

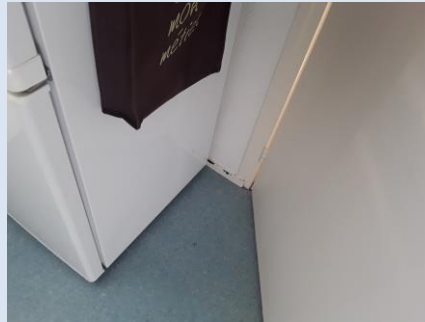
PRELEVEMENT : 20LAG0303P002			
NOM DU CLIENT	NUMERO DU DOSSIER	PIECE OU LOCAL	
OPH77	20LAG0303 25/09/2018	Cuisine	
ELEMENT	DESCRIPTIF DU LABORATOIRE	DATE DE PRELEVEMENT	NOM DE L'OPERATEUR
Revêtement souple	Revêtement souple bleu + colle polymère jaune en faible quantité avec poussières non séparable + ragréage rose en faible quantité en vrac non séparable	25/09/2018	BEDEL Gaetan
LOCALISATION		RESULTAT	
Sol		Amiante non détecté	
EMPLACEMENT

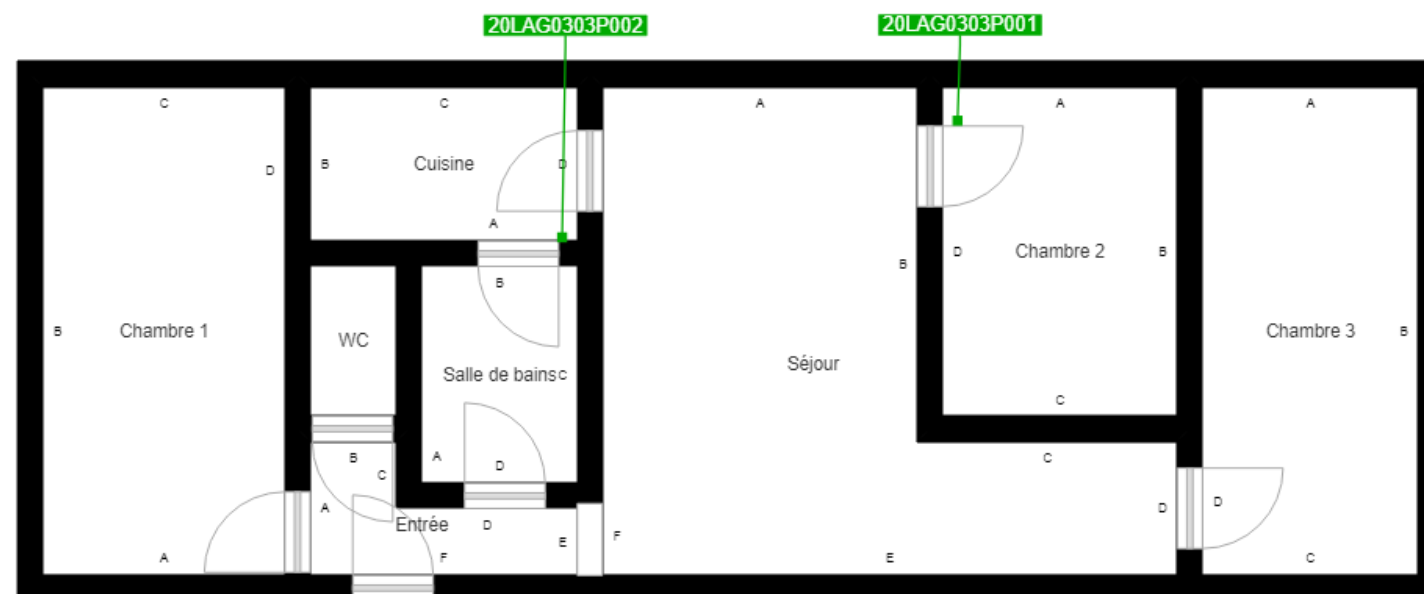
Cloisons Plaques de plâtre
	Murs Bois
	Murs Brique
	Murs périphériques / Plaques de plâtre
	Murs carreaux de plâtre
	Murs Béton / Enduit
	Murs porteurs et/ou mur de refend / Plaques de plâtre
	Murs périphériques / Doublage (plaque de plâtre + isolant)
	Torchis
	Murs Amiantés
	Murs Brique / Enduit
	Murs Brique plâtrière
	Murs Pierre

Prélèvements de sol amiantés
	Prélèvements de sol non amiantés
	Prélèvements de plafonds amiantés
	Prélèvements de plafonds non amiantés
	Prélèvements de murs amiantés
	Prélèvements de murs non amiantés
	Autres types de prélèvements amiantés
	Autres types de prélèvements non amiantés
	Sol amianté
	Plafond amianté
	Sol et Plafond amiantés
