Rapport de mission de repérage des matériaux et produits contenant de l'amiante avant réalisation de travaux

28 SQUARE BEAUREGARD APT 1

77140 NEMOURS

RAPPORT N° :	OPH77 20LAG0401	Date d'émission du rapport :	24/07/2017
Le repérage a été réalisé le :	06/07/2017	Accompagnateur :	
Par :	Aurélien JAGER	Laboratoire d'Analyses :	ITGA
N° certificat de qualification :	CPDI4311	Adresse laboratoire :	3 RUE ARMAND HERPIN LACROIX - CS 46537 35065 RENNES CEDEX
Date d'obtention :	21/03/2017	Numéro d'accréditation :	1-5967
Le présent rapport est établi par une personne dont les compétences sont certifiées par :	I.CERT Parc Edonia - Bâtiment G - Rue de la Terre Victoria - 35760 SAINT-GREGOIRE	Organisme d'assurance professionnelle :	ALLIANZ
		Adresse assurance :	Direction Opérations Entreprises 5C Esplanade Charles de Gaulle 33081 BORDEAUX CEDEX
		N° de contrat d'assurance :	55897385
		Date de validité :	31/12/2017

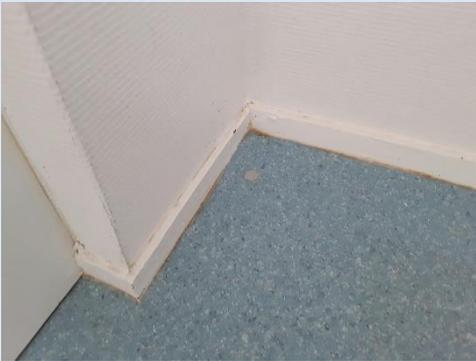
PRELEVEMENT : 20LAG0401P002		
NOM DU CLIENT	NUMERO DU DOSSIER	PIECE OU LOCAL
OPH77	20LAG0401 06/07/2017	Cuisine
MATERIAU	DATE DE PRELEVEMENT	NOM DE L'OPERATEUR
Revêtement souple bleu + colle polymère jaune non séparable + ragréage rose non séparable + ragréage gris en vrac non séparable	06/07/2017	JAGER Aurélien
LOCALISATION	RESULTAT	
Sol	Amiante non détecté	
EMPLACEMENT
