Rapport de repérage des matériaux et produits contenant de l'amiante avant réalisation de travaux dans un immeuble bâti

30 Square Beauregard - Logement 2 - ESC AH - R+2
77140 NEMOURS

Date du rapport : 15/06/2020

20LAH0202 15/06/2020 - 16:22

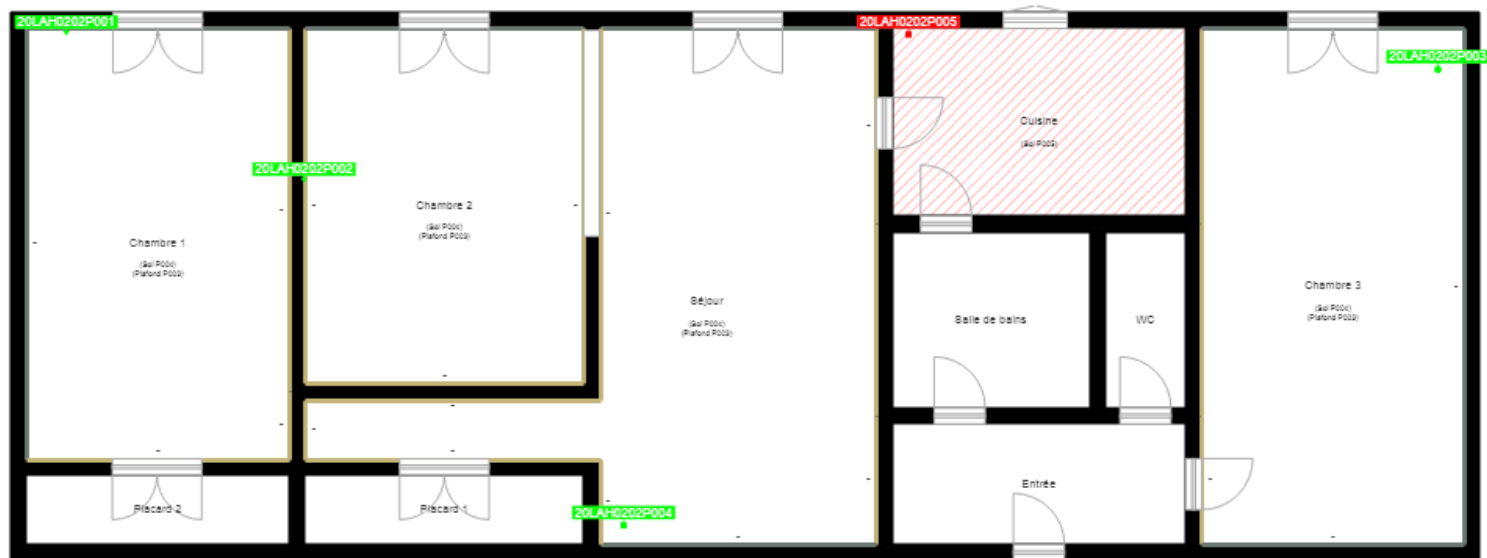
PLANCHE DE REPERAGE

Pièce et Etage	Ouvrage ou composant de la construction	Localisation	Partie d'ouvrage ou de composant à inspecter ou à sonder	Identification	Justification	Commentaire
Cuisine - R+2	Revêtements de sols	Sol	Revêtement souple	P005 (Fr4)	RESULTAT ANALYSE

Identification : P005 (Fr4)
Pièce et étage : Cuisine R+2
Localisation : Sol
Parties d'ouvrages ou de composants : Revêtements de sols (Revêtement souple)
Descriptif Laboratoire : Dalle dure cassante beige
Résultat (justification) : Amiante détecté (RESULTAT ANALYSE)

Quelle que soit la situation et sans préjudice des autres dispositions réglementaires applicables, le propriétaire est tenu d'avertir de la présence d'amiante toute personne pouvant intervenir sur ou à proximité des matériaux ou produits concernés ou de ceux les recouvrant ou les protégeant.
