Rapport de mission de repérage des matériaux et produits contenant de l'amiante avant réalisation de travaux

31 SQUARE BEAUREGARD APT 04

77140 NEMOURS

RAPPORT N° :	OPH77 20LAI0004	Date d'émission du rapport :	20/07/2017
Le repérage a été réalisé le :	06/07/2017	Accompagnateur :	
Par :	AurÃ©lien JAGER	Laboratoire d'Analyses :	ITGA
N° certificat de qualification :	CPDI4311	Adresse laboratoire :	3 RUE ARMAND HERPIN LACROIX - CS 46537 35065 RENNES CEDEX
Date d'obtention :	21/03/2017	Numéro d'accréditation :	1-5967
Le présent rapport est établi par une personne dont les compétences sont certifiées par :	I.CERT Parc Edonia - Bâtiment G - Rue de la Terre Victoria - 35760 SAINT-GREGOIRE	Organisme d'assurance professionnelle :	ALLIANZ
		Adresse assurance :	Direction Opérations Entreprises 5C Esplanade Charles de Gaulle 33081 BORDEAUX CEDEX
		N° de contrat d'assurance :	55897385
		Date de validité :	31/12/2017

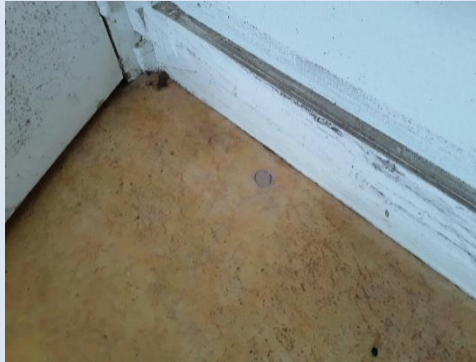
PRELEVEMENT : 20LAI0004P002		
NOM DU CLIENT	NUMERO DU DOSSIER	PIECE OU LOCAL
OPH77	20LAI0004 06/07/2017	Séjour
MATERIAU	DATE DE PRELEVEMENT	NOM DE L'OPERATEUR
Dalle dure cassante marron	06/07/2017	JAGER Aurélien
LOCALISATION		RESULTAT
Sol		Fr2:Amiante détecté (Chrysotile)

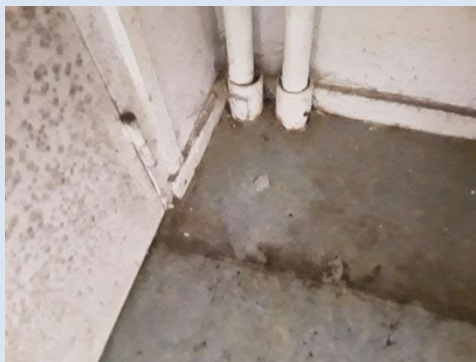
PRELEVEMENT : 20LAI0004P003		
NOM DU CLIENT	NUMERO DU DOSSIER	PIECE OU LOCAL
OPH77	20LAI0004 06/07/2017	Salle de Bains/WC
MATERIAU	DATE DE PRELEVEMENT	NOM DE L'OPERATEUR
Dalle dure cassante marron	06/07/2017	JAGER Aurélien
LOCALISATION		RESULTAT
Sol		Fr3:Amiante détecté (Chrysotile)

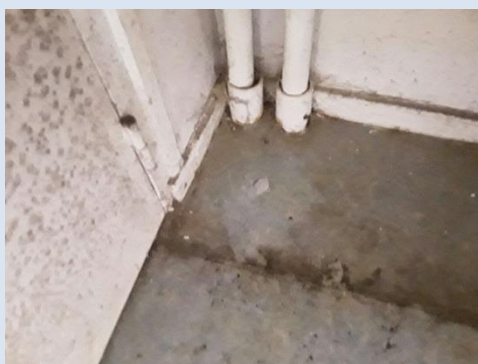
PRELEVEMENT : 20LAI0004P003		
NOM DU CLIENT	NUMERO DU DOSSIER	PIECE OU LOCAL
OPH77	20LAI0004 06/07/2017	Salle de Bains/WC
MATERIAU	DATE DE PRELEVEMENT	NOM DE L'OPERATEUR
Colle polymère jaune non séparable + ragréage gris non séparable + colle bitumineuse noire en faible quantité non séparable	06/07/2017	JAGER Aurélien
LOCALISATION		RESULTAT
Sol		Fr2:Amiante détecté (Chrysotile)

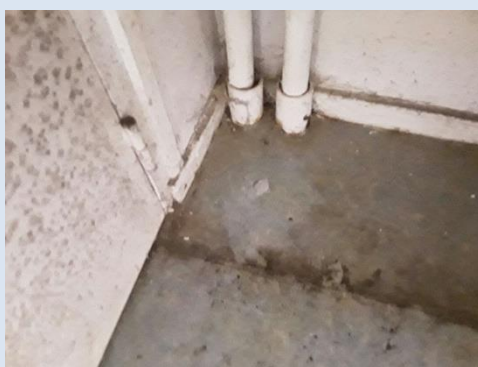
PRELEVEMENT : 20LAI0004P003		
NOM DU CLIENT	NUMERO DU DOSSIER	PIECE OU LOCAL
OPH77	20LAI0004 06/07/2017	Salle de Bains/WC
MATERIAU	DATE DE PRELEVEMENT	NOM DE L'OPERATEUR
Revêtement souple beige	06/07/2017	JAGER Aurélien
LOCALISATION		RESULTAT
Sol		Fr1:Amiante non détecté

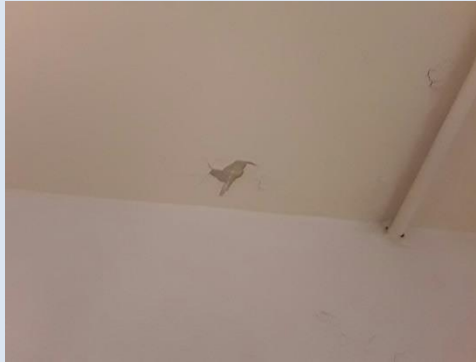
PRELEVEMENT : 20LAI0004P004		
NOM DU CLIENT	NUMERO DU DOSSIER	PIECE OU LOCAL
OPH77	20LAI0004 06/07/2017	Salle de Bains/WC
MATERIAU	DATE DE PRELEVEMENT	NOM DE L'OPERATEUR
Peintures multiples en vrac	06/07/2017	JAGER Aurélien
LOCALISATION		RESULTAT
Plafond		Amiante non détecté

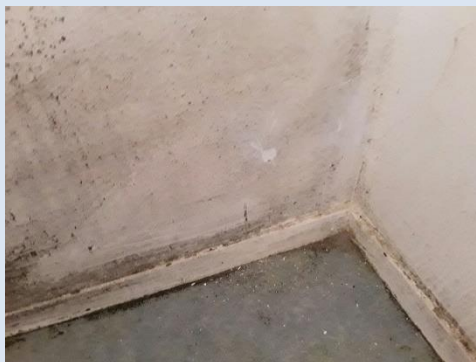
PRELEVEMENT : 20LAI0004P005		
NOM DU CLIENT	NUMERO DU DOSSIER	PIECE OU LOCAL
OPH77	20LAI0004 06/07/2017	Salle de Bains/WC
MATERIAU	DATE DE PRELEVEMENT	NOM DE L'OPERATEUR
Enduit gris en vrac non séparable + peintures multiples	06/07/2017	JAGER Aurélien
LOCALISATION		RESULTAT
Mur D		Amiante non détecté

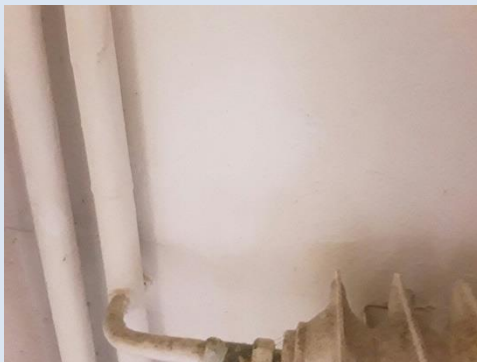
PRELEVEMENT : 20LAI0004P006		
NOM DU CLIENT OPH77	NUMERO DU DOSSIER 20LAI0004 06/07/2017	PIECE OU LOCAL Salle de Bains/WC
MATERIAU Peintures multiples	DATE DE PRELEVEMENT 06/07/2017	NOM DE L'OPERATEUR JAGER Aurélien
LOCALISATION Mur A	RESULTAT Amiante non détecté
