Rapport de mission de repérage des matériaux et produits contenant de l'amiante avant réalisation de travaux

31 SQUARE BEAUREGARD LGT 2

77140 NEMOURS

RAPPORT N° :	20LAI0202	Laboratoire d'Analyses :	ITGA
Repérage réalisé le :	27/11/2017	Adresse laboratoire :	3 RUE ARMAND HERPIN LACROIX - CS 46537 35065 RENNES CEDEX
Accompagnateur :		Numéro d'accréditation :	1-5967
Par :	Gaetan BEDEL	Organisme d'assurance professionnelle :	ALLIANZ
N° certificat :	CPDI3869	Adresse assurance :	Direction Opérations Entreprises 5C Esplanade Charles de Gaulle 33081 BORDEAUX CEDEX
Date d'obtention :	22/04/2016	N° de contrat d'assurance :	55897385
Organisme certificateur	I.CERT PARC EDONIA - BAT G - RUE DE LA TERRE VICTORIA - 35760 SAINT GREGOIRE	Date de validité :	31/12/2017

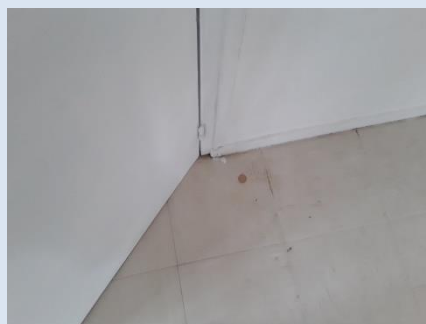
PIECE	ELEMENTS	DESCRIPTIF LABORATOIRE	Echantillon	REPERAGE	ETAT	RESULTAT
Séjour	Dalle de sol	Colle polymère jaune non séparable + ragréage gris non séparable + colle bitumineuse noire	20LAI0202P002	Sol	DEGRADATION PARTIELLE	Fr2:Amiante détecté (Chrysotile)
Cuisine	Dalle de sol	Colle polymère jaune non séparable + ragréage gris non séparable + colle bitumineuse noire	20LAI0202P003	Sol	DEGRADATION PARTIELLE	Fr2:Amiante détecté (Chrysotile)

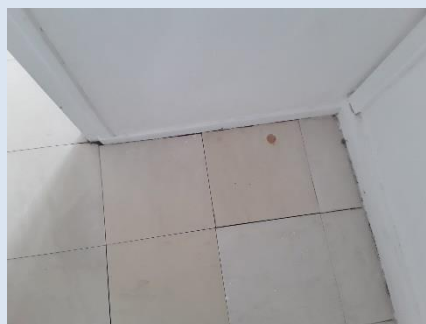
Fraction Analyisée	Technique analytique et date d'analyse	Résultat	Type d'amiante	Nb de préparations
▶ Revêtement bicouche souple beige et rouge + matériau compact gris hétérogène	META le 05/12/2017	Amiante non détecté	---	1
▶ Colle polymère jaune non séparable + ragréage gris non séparable + colle bitumineuse noire	MOLP le 04/12/2017	Présence de fibres d'amiante	Chrysotile	2

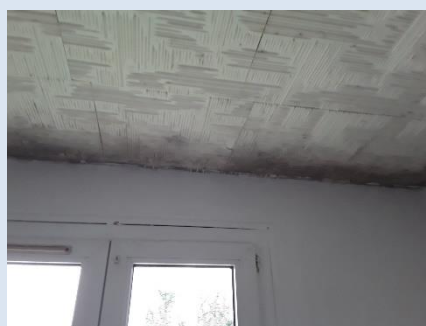
Fraction Analyisée	Technique analytique et date d'analyse	Résultat	Type d'amiante	Nb de préparations
▶ Polystyrène blanc + matériau beige non séparable + peinture non séparable	META le 05/12/2017	Amiante non détecté	---	1

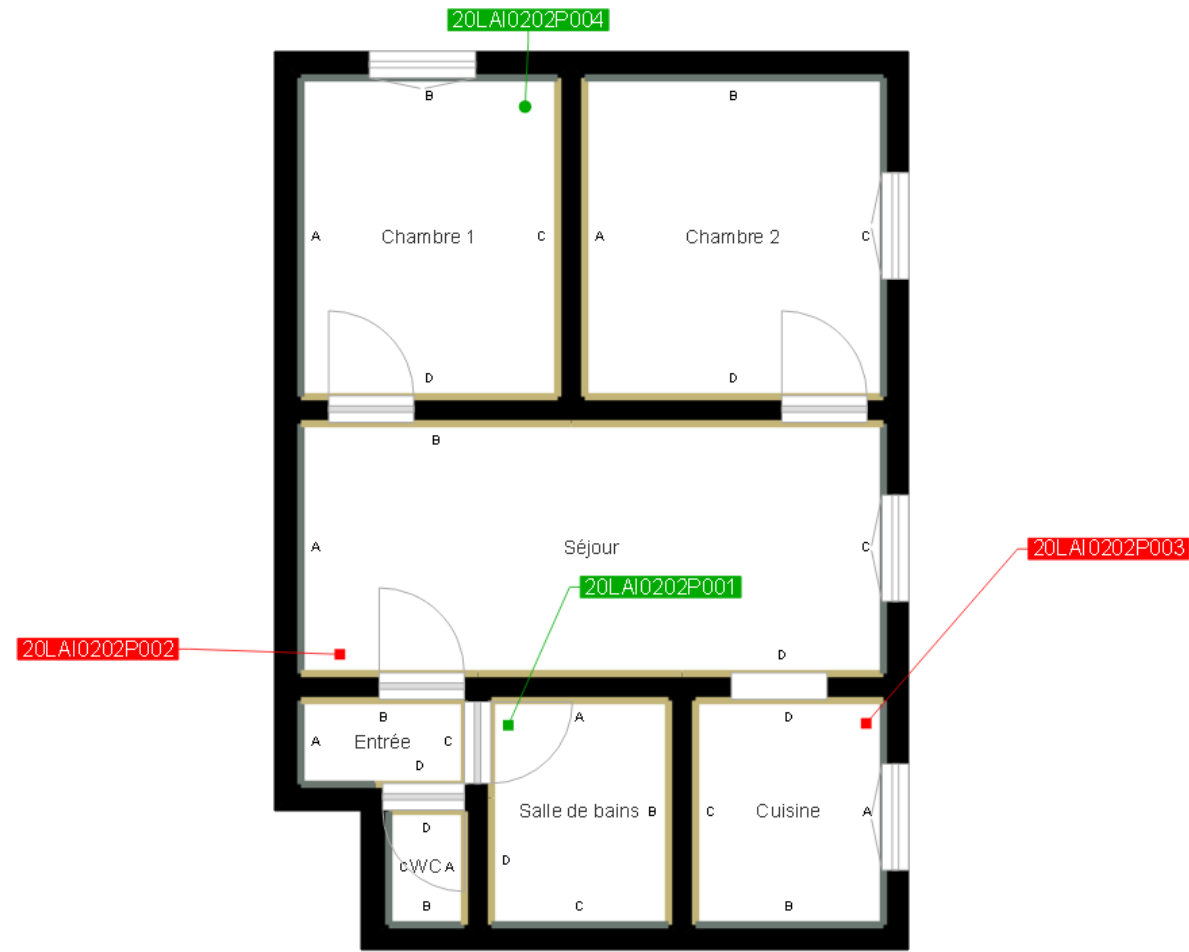
- Prélèvements de sol amiantés
- Prélèvements de sol non amiantés
- Prélèvements de plafonds amiantés
- Prélèvements de plafonds non amiantés
- Prélèvements de murs amiantés
- Prélèvements de murs non amiantés
- X Autres types de prélèvements amiantés
- X Autres types de prélèvements non amiantés
