## Rapport de mission de repérage des matériaux et produits contenant de l'amiante avant réalisation de travaux

### RESIDENCE BEAUREGARD

77140 NEMOURS

RAPPORT N° :	ENROBES_BEAUREGARD_NEMOURS	Laboratoire d'Analyses :	ITGA
Repérage réalisé le :	23/05/2018	Adresse laboratoire :	3 RUE ARMAND HERPIN LACROIX - CS 46537 35065 RENNES CEDEX
Accompagnateur :		Numéro d'accréditation :	1-5967
Par :	Gaetan BEDEL	Organisme d'assurance professionnelle :	AXA France
N° certificat :	CPDI3869	Adresse assurance :	313 Terrasses de l'Arche 92727 NANTERRE CEDEX
Date d'obtention :	22/04/2016	N° de contrat d'assurance :	10063271004
Organisme certificateur	I.CERT PARC EDONIA - BAT G - RUE DE LA TERRE VICTORIA - 35760 SAINT GREGOIRE	Date de validité :	31/12/2018

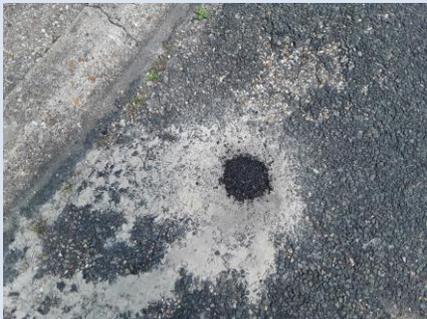
PRELEVEMENT : ENROBES_BEAUREGARD_NEMOURS001			
NOM DU CLIENT	NUMERO DU DOSSIER	PIECE OU LOCAL	
OPH77	ENROBES_BEAUREGARD_NEMOURS 23/05/2018	Extérieurs	
ELEMENT	DESCRIPTIF DU LABORATOIRE	DATE DE PRELEVEMENT	NOM DE L'OPERATEUR
Enrobé	Agrégats d'enrobés bitumineux ? prise d'essai 1 + agrégats d'enrobés bitumineux ? prise d'essai 2 + agrégats d'enrobés bitumineux ? prise d'essai 3	23/05/2018	BEDEL Gaetan
LOCALISATION		RESULTAT	
Sol		Amiante non détecté	
EMPLACEMENT

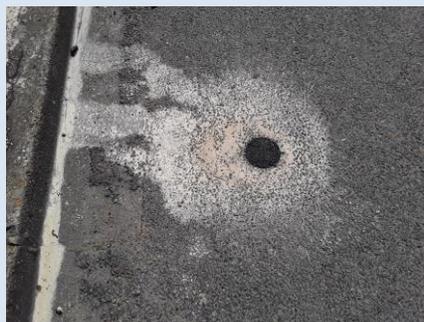
EMPLACEMENT

PRELEVEMENT : ENROBES_BEAUREGARD_NEMOURS002			
NOM DU CLIENT	NUMERO DU DOSSIER		PIECE OU LOCAL
OPH77	ENROBES_BEAUREGARD_NEMOURS 23/05/2018		Extérieurs
ELEMENT	DESCRIPTIF DU LABORATOIRE	DATE DE PRELEVEMENT	NOM DE L'OPERATEUR
Enrobé	Agrégats d'enrobés bitumineux ? prise d'essai 1 + agrégats d'enrobés bitumineux ? prise d'essai 2 + agrégats d'enrobés bitumineux ? prise d'essai 3	23/05/2018	BEDEL Gaetan
LOCALISATION		RESULTAT	
Sol		Amiante non détecté

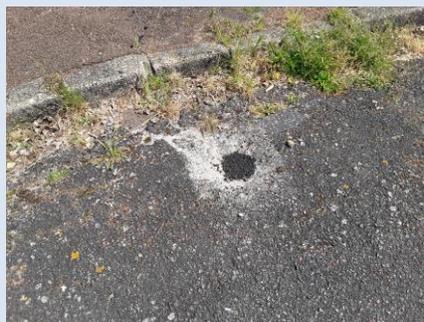
EMPLACEMENT

PRELEVEMENT : ENROBES_BEAUREGARD_NEMOURS003			
NOM DU CLIENT	NUMERO DU DOSSIER		PIECE OU LOCAL
OPH77	ENROBES_BEAUREGARD_NEMOURS 23/05/2018		Extérieurs
ELEMENT	DESCRIPTIF DU LABORATOIRE	DATE DE PRELEVEMENT	NOM DE L'OPERATEUR
Enrobé	Agrégats d'enrobés bitumineux ? prise d'essai 1 + agrégats d'enrobés bitumineux ? prise d'essai 2 + agrégats d'enrobés bitumineux ? prise d'essai 3	23/05/2018	BEDEL Gaetan
LOCALISATION		RESULTAT	
Sol		Amiante non détecté

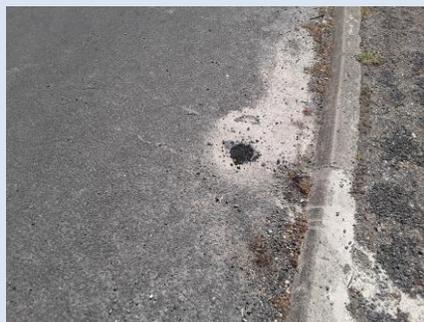
EMPLACEMENT

PRELEVEMENT : ENROBES_BEAUREGARD_NEMOURS004			
NOM DU CLIENT	NUMERO DU DOSSIER		PIECE OU LOCAL
OPH77	ENROBES_BEAUREGARD_NEMOURS 23/05/2018		Extérieurs
ELEMENT	DESCRIPTIF DU LABORATOIRE	DATE DE PRELEVEMENT	NOM DE L'OPERATEUR
Enrobé	Agrégats d'enrobés bitumineux ? prise d'essai 1 + agrégats d'enrobés bitumineux ? prise d'essai 2 + agrégats d'enrobés bitumineux ? prise d'essai 3	23/05/2018	BEDEL Gaetan
LOCALISATION		RESULTAT	
Sol		Amiante non détecté

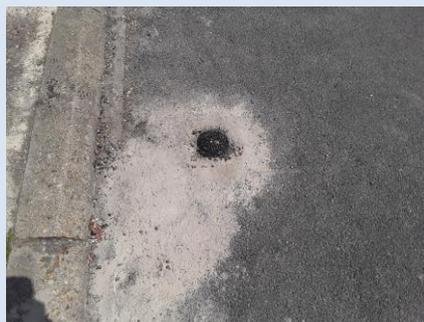
EMPLACEMENT

PRELEVEMENT : ENROBES_BEAUREGARD_NEMOURS005			
NOM DU CLIENT	NUMERO DU DOSSIER		PIECE OU LOCAL
OPH77	ENROBES_BEAUREGARD_NEMOURS 23/05/2018		Extérieurs
ELEMENT	DESCRIPTIF DU LABORATOIRE	DATE DE PRELEVEMENT	NOM DE L'OPERATEUR
Enrobé	Agrégats d'enrobés bitumineux ? prise d'essai 1 + agrégats d'enrobés bitumineux ? prise d'essai 2 + agrégats d'enrobés bitumineux ? prise d'essai 3	23/05/2018	BEDEL Gaetan
LOCALISATION		RESULTAT	
Sol		Amiante non détecté
