Rapport de repérage des matériaux et produits contenant de l'amiante avant réalisation de travaux dans un immeuble bâti

Bien concerné PROGRAMME 20_Enrobes_Parking Face au 11-12-13 square beauregard 77140 NEMOURS	Propriétaire HABITAT 77-OPH DE SEINE ET MARNE 10 AVENUE CHARLES PEGUY 77000 MELUN Donneur d'ordre HABITAT 77-OPH DE SEINE ET MARNE 10 AVENUE CHARLES PEGUY 77000 MELUN
---	---

Travaux prévus : Réfection de l'étanchéité de la dalle de parking face aux A1/A2/A3 square Beauregard

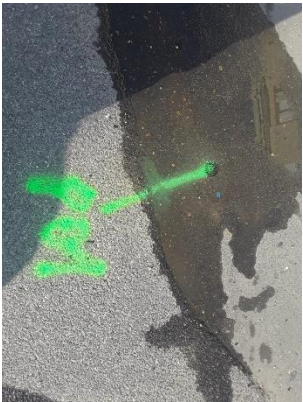
Identification : P002
Pièce et étage : voie parking extérieur bitume gris Rez de chaussée
Localisation : Sol
Parties d'ouvrages ou de composants : Voiries (Enrobés bitumineux des couches de voirie (juste partie bitume))
Descriptif Laboratoire :
Résultat (justification) : (RESULTAT ANALYSE)

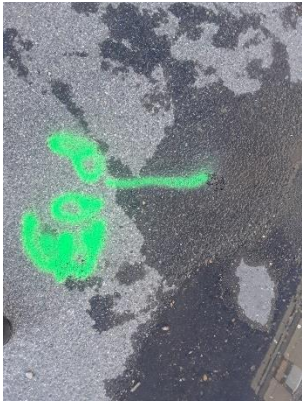
Identification : P003
Pièce et étage : Voie parking extérieur bitume gris claire Rez de chaussée
Localisation : Sol
Parties d'ouvrages ou de composants : Voiries (Enrobés bitumineux des couches de voirie (juste partie bitume))
Descriptif Laboratoire : Agrégats d'enrobés bitumineux ? prise d'essai 1 + agrégats d'enrobés bitumineux ? prise d'essai 2 + agrégats d'enrobés bitumineux ? prise d'essai 3
Résultat (justification) : Amiante non détectée (RESULTAT ANALYSE)

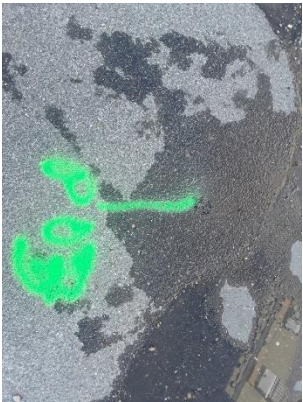
Identification : P004
Pièce et étage : Voie parking extérieur bitume gris claire Rez de chaussée
Localisation : Sol
Parties d'ouvrages ou de composants : Voiries (Enrobés bitumineux des couches de voirie (juste partie bitume))
Descriptif Laboratoire :
Résultat (justification) : (RESULTAT ANALYSE)

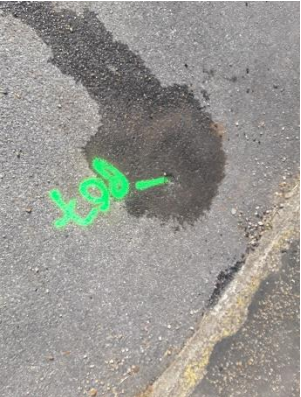
Identification : P007
Pièce et étage : voie parking extérieur bitume gris claire Rez de chaussée
Localisation : Sol
Parties d'ouvrages ou de composants : Voiries (Enrobés bitumineux des couches de voirie (juste partie bitume))
Descriptif Laboratoire : Agrégats d'enrobés bitumineux ? prise d'essai 1 + agrégats d'enrobés bitumineux ? prise d'essai 2 + agrégats d'enrobés bitumineux ? prise d'essai 3
Résultat (justification) : Amiante non détectée (RESULTAT ANALYSE)

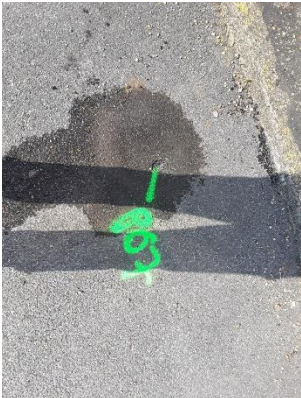
Identification : P008
Pièce et étage : voie parking extérieur bitume gris claire Rez de chaussée
Localisation : Sol
Parties d'ouvrages ou de composants : Voiries (Enrobés bitumineux des couches de voirie (juste partie bitume))
Descriptif Laboratoire :
Résultat (justification) : (RESULTAT ANALYSE)

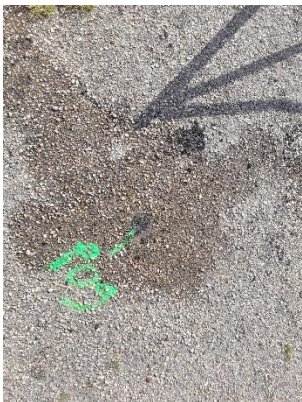
Identification : P009
Pièce et étage : trottoir parking de bitume beige Rez de chaussée
Localisation : Sol
Parties d'ouvrages ou de composants : Voiries (Enrobés bitumineux des couches de voirie (juste partie bitume))
Descriptif Laboratoire : Agrégats d'enrobés bitumineux ? prise d'essai 1 + agrégats d'enrobés bitumineux ? prise d'essai 2 + agrégats d'enrobés bitumineux ? prise d'essai 3
Résultat (justification) : Amiante non détectée (RESULTAT ANALYSE)
