Rapport de Repérage des matériaux et produits contenant de l'amiante avant réalisation de travaux dans un immeuble bâti

Numéro de dossier : MA2209146535
Date d'intervention : 26/09/2022

25 Square Beauregard (20LAD0003)
77140 Nemours
Etage RDC; Porte 3

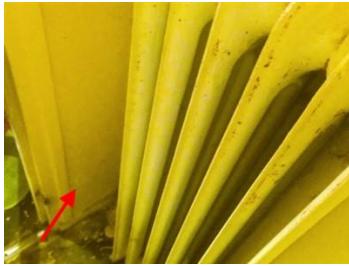
ZPSO002 : Couche1: Peinture décorative + Couche2: Enduit à base de plâtre lissé ou taloché + Couche3: Enduit à base de ciment lissé ou taloché

Localisation	n° de sondage	Zone	Prélèvement effectué / Sondage et extension	Echantillon	Analyse	Photo
Salle de bains	1	Cloison	Oui Rez de chaussée porte 3 - Salle de bains : Cloison	<p><u>Identifiant:</u> ZPSO002 <u>Réf. échantillon:</u> MA2209146535/P002 <u>Réf. laboratoire:</u> 22RB021421-002 <u>Description:</u> Couche1: Peinture décorative + Couche2: Enduit à base de plâtre lissé ou taloché + Couche3: Enduit à base de ciment lissé ou taloché <u>Composant de la construction:</u> 3 - Parois verticales intérieures - Revêtements de murs, poteaux, cloisons, gaines, coffres + 3 - Parois verticales intérieures - Murs et cloisons maçonnés <u>Partie à sonder:</u> Couche1: Peinture décorative + Couche2: Enduit à base de plâtre lissé ou taloché + Couche3: Enduit à base de ciment lissé ou taloché <u>Quantité estimée:</u> <u>Justificatif:</u> Après analyse en laboratoire</p>	<p><u>Analyse:</u> P002 <u>Partie analysée par le laboratoire:</u> - Matériau de type système d'enduit peinture (jaune) ; matériau dur (gris) : Absence d'amiante</p>
