Rapport de Repérage des matériaux et produits contenant de l'amiante avant réalisation de travaux dans un immeuble bâti

Numéro de dossier : MA2210153271
Date d'intervention : 11/10/2022

25 Square Beauregard (20LAD0404)
77140 Nemours
Etage 4, Logement 4
Lot numéro 20LAD0404,

Réfection du sol murs et faïence salle de bain et refection murs wc.

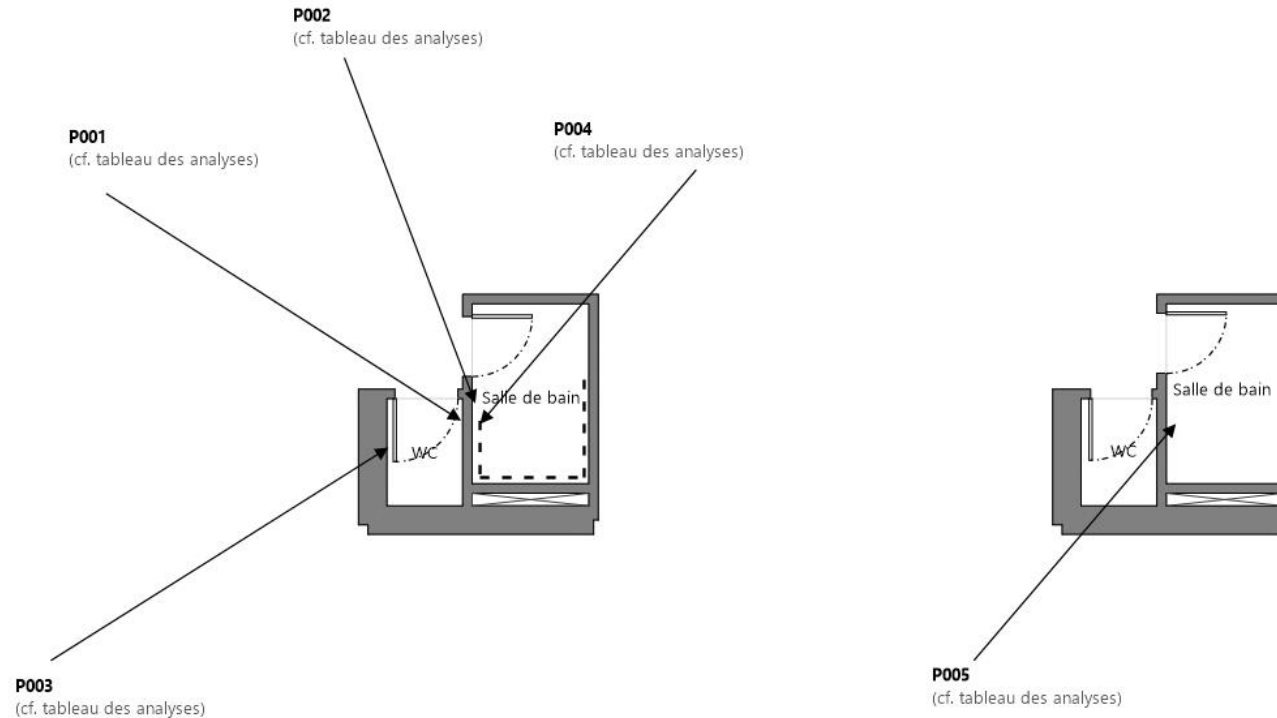
----- 4ème étage LGT4
Mur / Sol

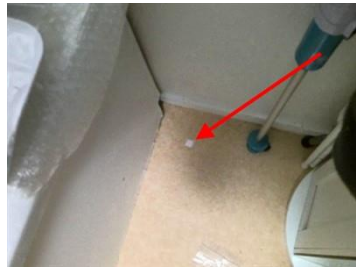
Localisation	n° de sondage	Zone	Prélèvement effectué / Sondage et extension	Echantillon	Analyse	Photo
Salle de bain	1	Sol	Oui 4ème étage LGT4 - Salle de bain : Sol	<p><u>Identifiant:</u> ZPSO004 <u>Réf. échantillon:</u> MA2210153271/P005 <u>Réf. laboratoire:</u> 22RI046670-005 <u>Description:</u> Revêtement souple + Colle non bitumineuse + Ragréage <u>Composant de la construction:</u> 5 - Planchers et planchers techniques - Revêtements de sols <u>Partie à sonder:</u> Revêtement souple + Colle non bitumineuse + Ragréage <u>Quantité estimée:</u> <u>Justificatif:</u> Après analyse en laboratoire</p>	<p><u>Analyse:</u> P005 <u>Partie analysée par le laboratoire:</u> - Phase 1 Matériau souple de type revêtement de sol (beige) Absence d'amiante - Phase 2 Matériau souple de type revêtement de sol (beige) en traces ; matériau de type colle (jaune) ; matériau souple de type revêtement de sol (bleu) en traces Absence d'amiante - Phase 3 Matériau souple de type revêtement de sol (bleu) Absence d'amiante</p>
