Rapport de repérage des matériaux et produits contenant de l'amiante avant réalisation de travaux dans un immeuble bâti

Numéro de dossier : MA2203026865
Date d'édition: 26/04/2022

26 SQUARE BEAUREGARD
77140 NEMOURS

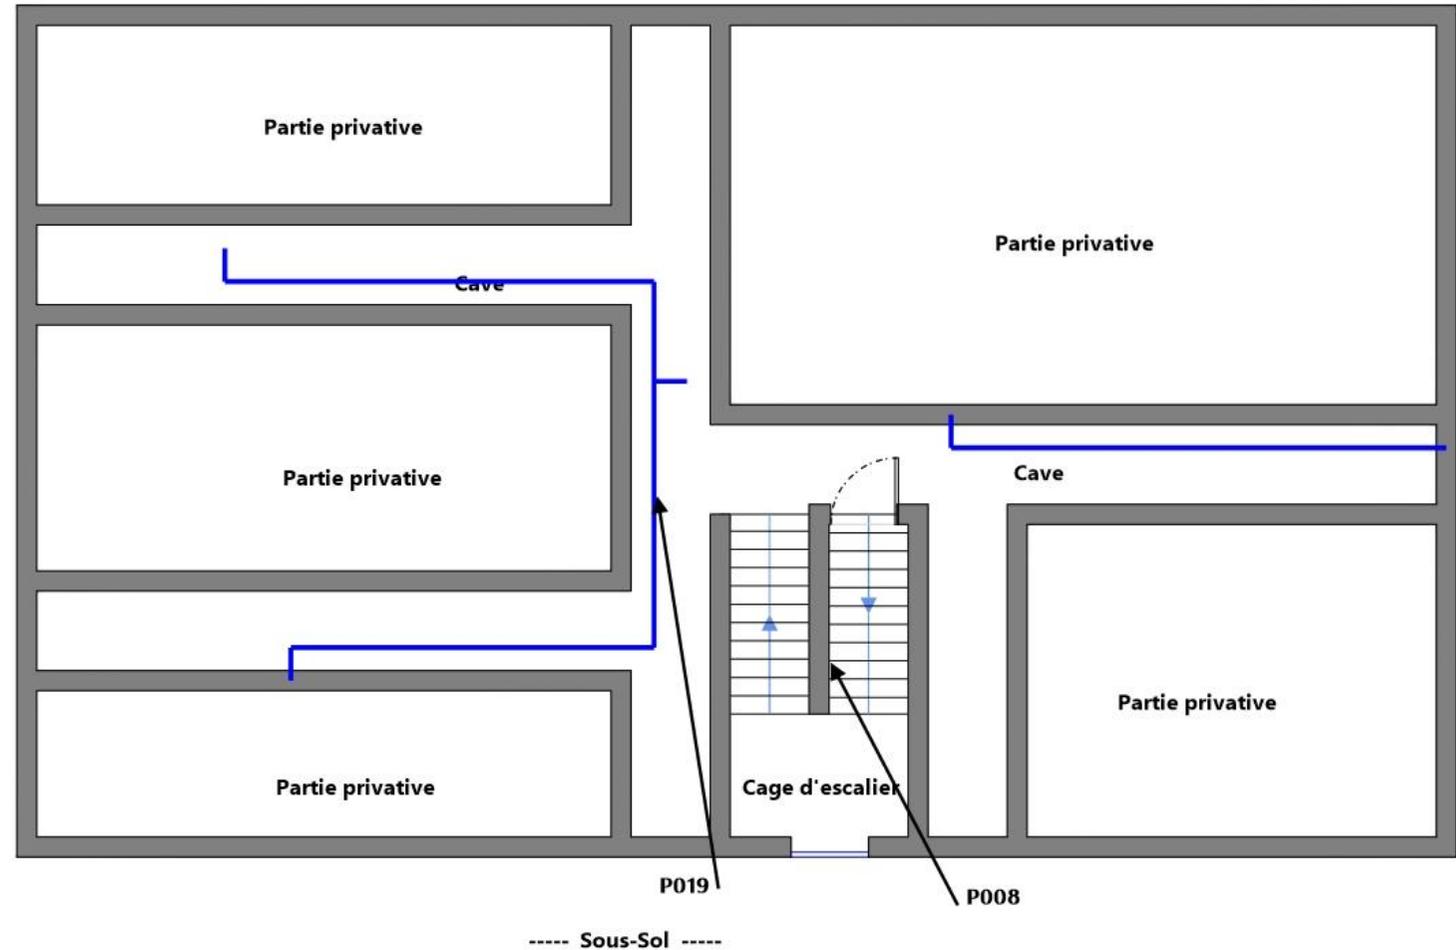
Planche de repérage des matériaux et produits amiantés
Affaire	MA2203026865
Opération	SIMONETTI sylvain
Site	26 SQUARE BEAUREGARD
	77140 NEMOURS
Date de réalisation	26/04/2022
Matériaux et produits contenant de l'amiante	
	Surface amianté
	Linéaire / paroi amianté (type 1)
	Linéaire / paroi amianté (type 2)
	Conduit amianté
Sondages destructifs / Prélèvements	
	Prélèvement Positif
	Prélèvement négatif
	Sondage destructif
Types de murs	
	Mur Porteur
	Mur Cloison (type 1)
	Mur Cloison (type 2)
	Gaine technique
Eléments ou pièces non visités	
	Local non visitée
	Elément non visité

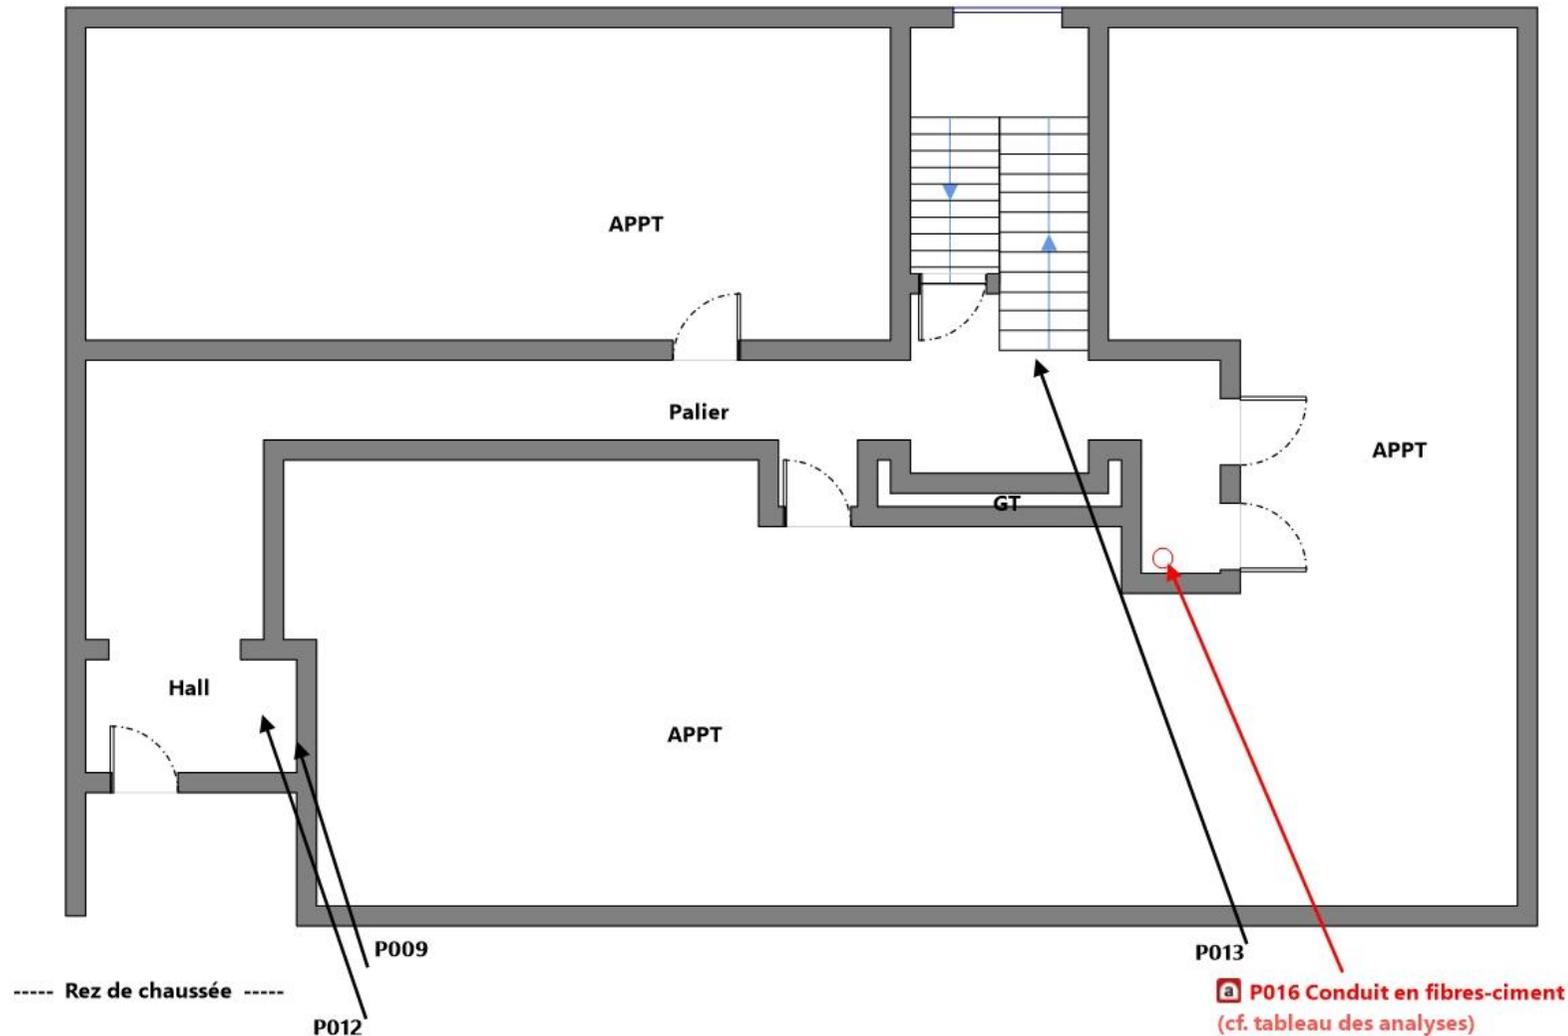
Planche de repérage des matériaux et produits amiantés
Affaire	MA2203026865
Opération	SIMONETTI sylvain
Site	26 SQUARE BEAUREGARD
	77140 NEMOURS
Date de réalisation	26/04/2022
Matériaux et produits contenant de l'amiante	
	Surface amianté
	Linéaire / paroi amianté (type 1)
	Linéaire / paroi amianté (type 2)
	Conduit amianté
Sondages destructifs / Prélèvements	
	Prélèvement Positif
	Prélèvement négatif
	Sondage destructif
Types de murs	
	Mur Porteur
	Mur Cloison (type 1)
	Mur Cloison (type 2)
	Gaine technique
Eléments ou pièces non visités	
	Local non visitée
	Elément non visité

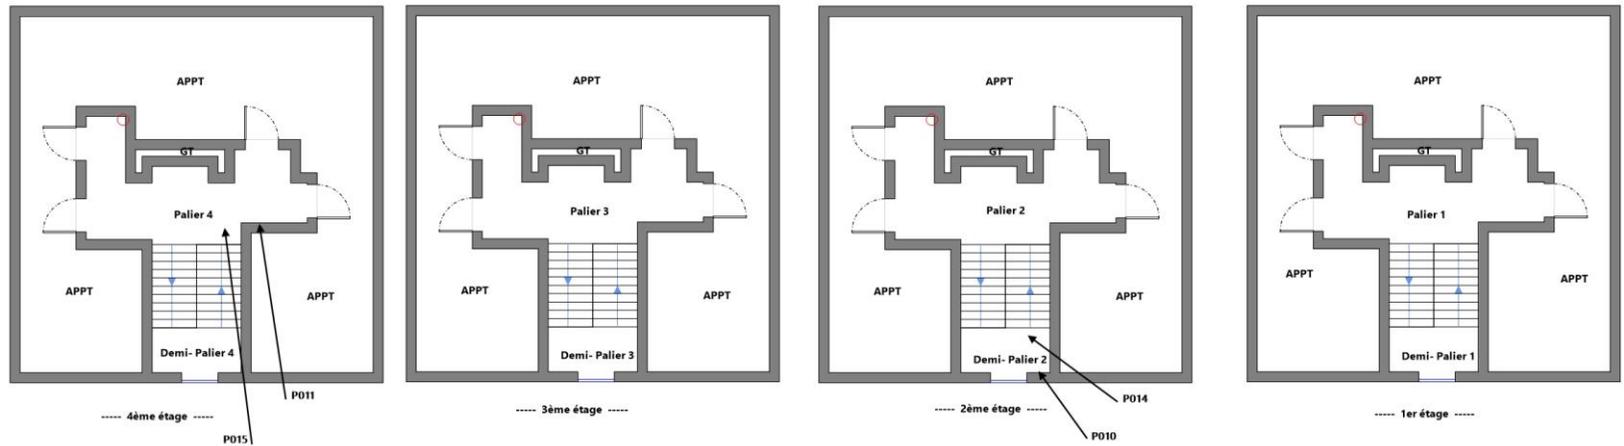
Planche de repérage des matériaux et produits amiantés
--	---

Affaire	MA2203026865
Opération	SIMONETTI sylvain
Site	26 SQUARE BEAUREGARD
	77140 NEMOURS
Date de réalisation	26/04/2022
Matériaux et produits contenant de l'amiante	
	Surface amianté
	Linéaire / paroi amianté (type 1)
	Linéaire / paroi amianté (type 2)
	Conduit amianté
Sondages destructifs / Prélèvements	
	Prélèvement Positif
	Prélèvement négatif
	Sondage destructif
Types de murs	
	Mur Porteur
	Mur Cloison (type 1)
	Mur Cloison (type 2)
	Gaine technique
Eléments ou pièces non visités	
	Local non visitée
	Elément non visité
