Rapport de repérage des matériaux et produits contenant de l'amiante avant réalisation de travaux dans un immeuble bâti

Numéro de dossier : MA2203026863
Date d'édition: 30/03/2022

28 SQUARE BEAUREGARD
77140 NEMOURS

Mise aux normes des installations électriques

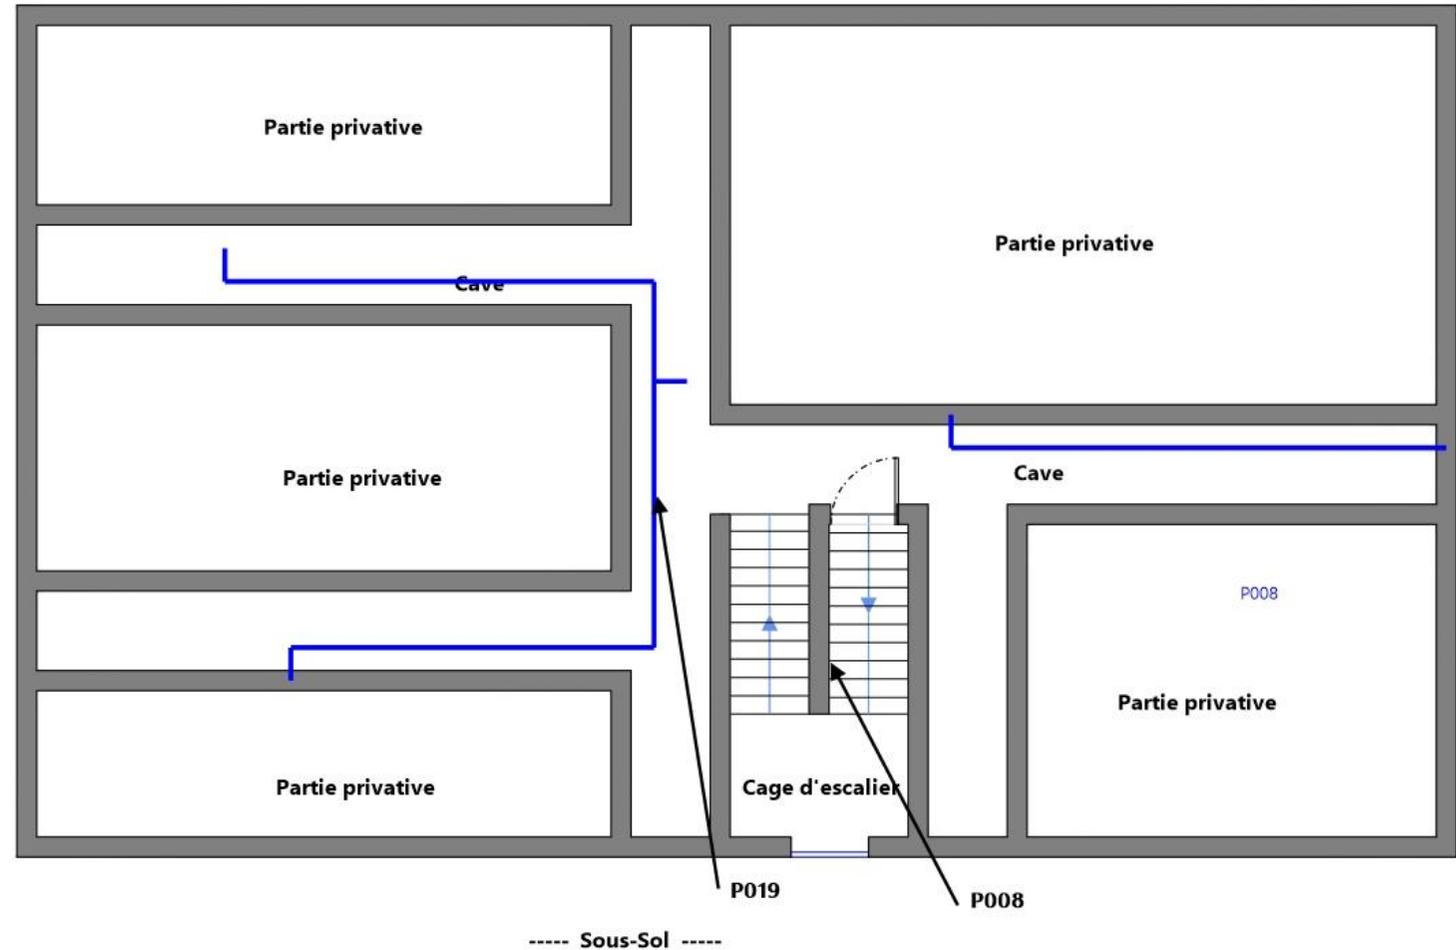
Planche de repérage des matériaux et produits amiantés
Affaire	MA2203026863
Opération	SIMONETTI sylvain
Site	28 SQUARE BEAUREGARD
	77140 NEMOURS
Date de réalisation	30/03/2022
Matériaux et produits contenant de l'amiante	
	Surface amianté
	Linéaire / paroi amianté (type 1)
	Linéaire / paroi amianté (type 2)
	Conduit amianté
Sondages destructifs / Prélèvements	
	Prélèvement Positif
	Prélèvement négatif
	Sondage destructif
Types de murs	
	Mur Porteur
	Mur Cloison (type 1)
	Mur Cloison (type 2)
	Gaine technique
Eléments ou pièces non visités	
	Local non visité
	Elément non visité

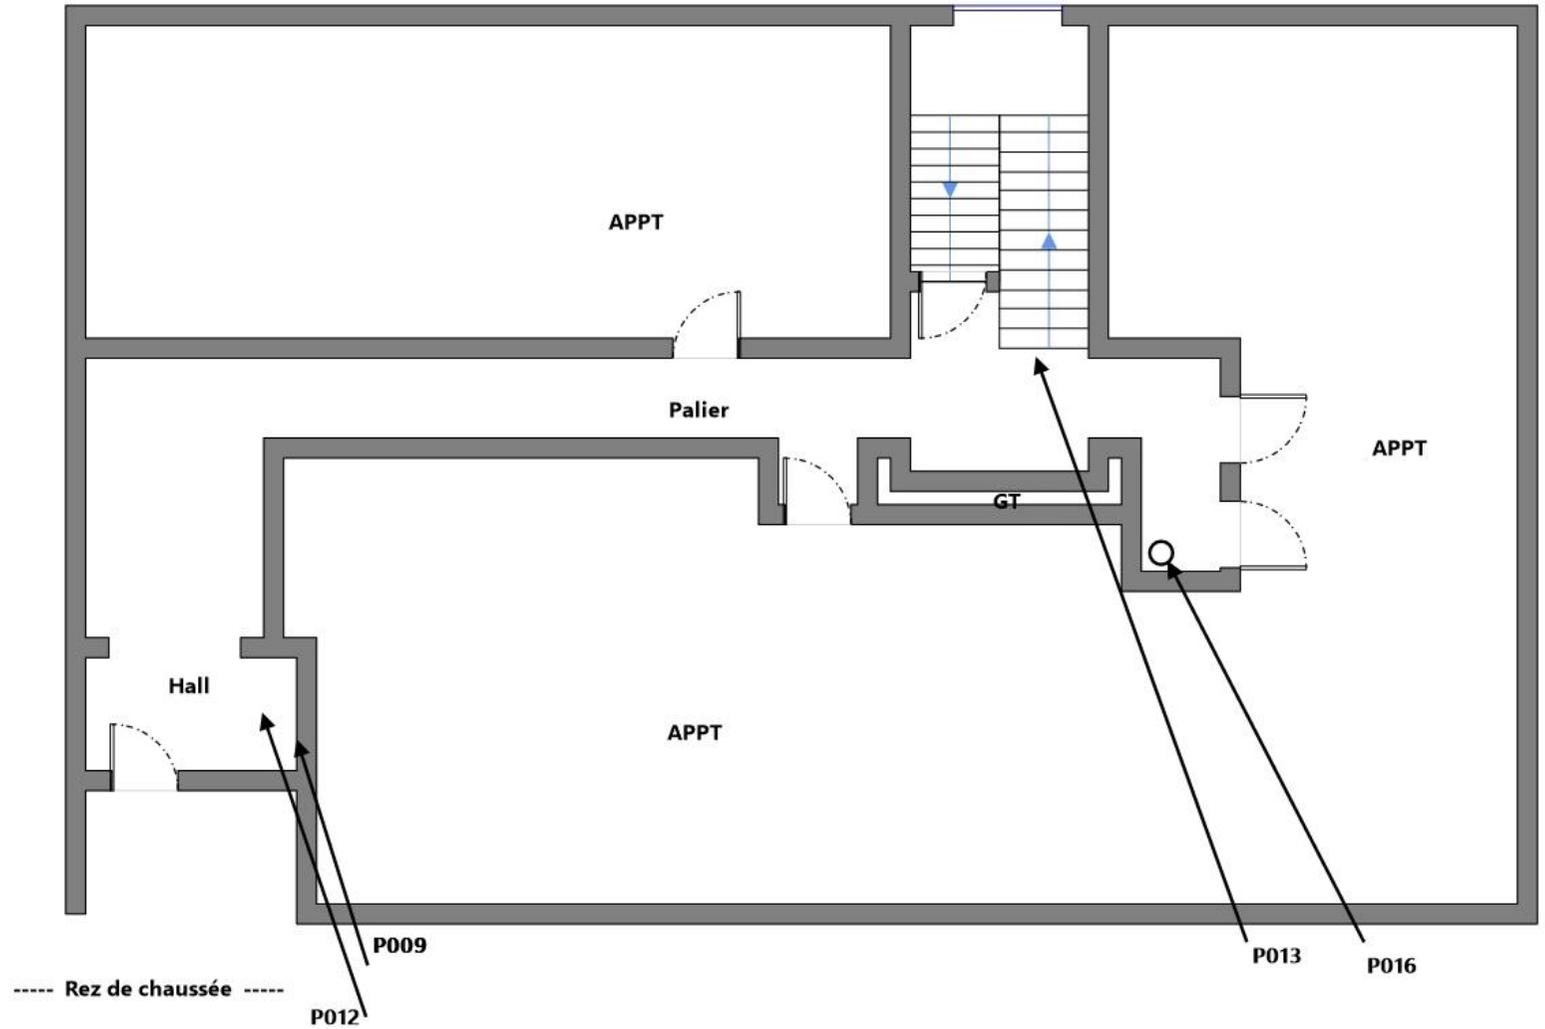
Planche de repérage des matériaux et produits amiantés
Affaire	MA2203026863
Opération	SIMONETTI sylvain
Site	28 SQUARE BEAUREGARD 77140 NEMOURS
Date de réalisation	30/03/2022
Matériaux et produits contenant de l'amiante	
	Surface amianté
	Linéaire / paroi amianté (type 1)
	Linéaire / paroi amianté (type 2)
	Conduit amianté
Sondages destructifs / Prélèvements	
	Px Prélèvement Positif
	Px Prélèvement négatif
	S Sondage destructif
Types de murs	
	Mur Porteur
	Mur Cloison (type 1)
	Mur Cloison (type 2)
	Gaine technique
Eléments ou pièces non visités	
	Local non visitée
	Élément non visité

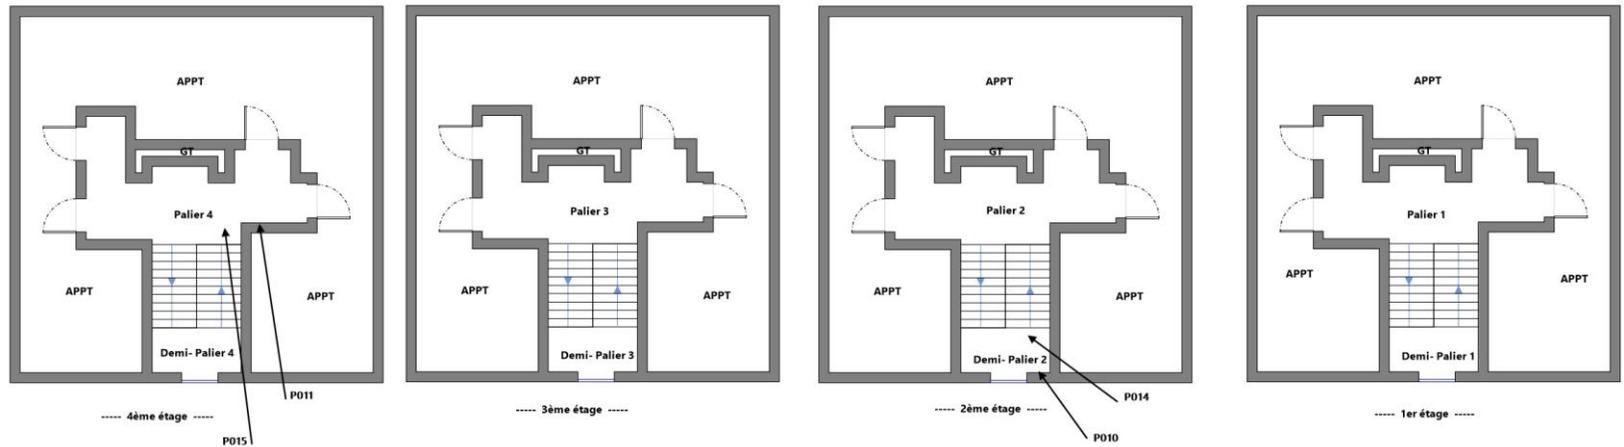
Planche de repérage des matériaux et produits amiantés
--	---

Affaire	MA2203026863
Opération	SIMONETTI sylvain
Site	28 SQUARE BEAUREGARD 77140 NEMOURS
Date de réalisation	30/03/2022
Matériaux et produits contenant de l'amiante	
	Surface amianté
	Linéaire / paroi amianté (type 1)
	Linéaire / paroi amianté (type 2)
	Conduit amianté
Sondages destructifs / Prélèvements	
	Prélèvement Positif
	Prélèvement négatif
	Sondage destructif
Types de murs	
	Mur Porteur
	Mur Cloison (type 1)
	Mur Cloison (type 2)
	Gaine technique
Eléments ou pièces non visités	
	Local non visité
	Elément non visité
