Rapport de repérage des matériaux et produits contenant de l'amiante avant réalisation de travaux dans un immeuble bâti

Numéro de dossier : MA2203026870
Date d'édition: 30/03/2022

31 SQUARE BEAUREGARD
77140 NEMOURS

Mise aux normes des installations électriques

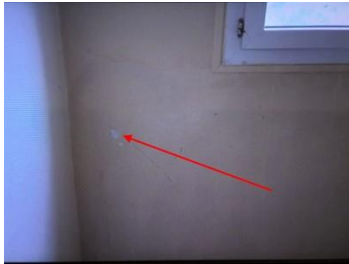
ZPSO005 : Couche1: Peinture décorative (pailletées, gouttelettes, ...) + Couche2: Enduit à base de plâtre lissé ou taloché

Demi- Palier 2	5	Mur de refend	Oui 2ème étage - Demi- Palier 2 : Mur A	<p><u>Identifiant:</u> ZPSO005</p> <p><u>Echantillon:</u> MA2203026870/P009, réf. labo.: 22RI012368-002 MA2203026870/P010, réf. labo.: 22RI012368-003 MA2203026870/P011, réf. labo.: 22RI012368-004</p> <p><u>Description:</u> Couche1: Peinture décorative (pailletées, gouttelettes, ...) + Couche2: Enduit à base de plâtre lissé ou taloché</p> <p><u>Composant de la construction:</u> 3 - Parois verticales intérieures - Revêtements de murs, poteaux, cloisons, gaines, coffres + 3 - Parois verticales intérieures - Murs et cloisons maçonnés</p> <p><u>Partie à sonder:</u> Couche1: Peinture décorative (pailletées, gouttelettes, ...) + Couche2: Enduit à base de plâtre lissé ou taloché</p> <p><u>Justificatif:</u> Après analyse en laboratoire</p>	<p><u>Analyse:</u> P010</p> <p><u>Partie analysée par le laboratoire:</u> - Matériau de type peinture (beige) ; matériau de type peinture (jaune) ; matériau de type peinture (marron) ; matériau semi-dur de type enduit (blanc) ; matériau semi-dur (gris) en traces : Absence d'amiante</p>

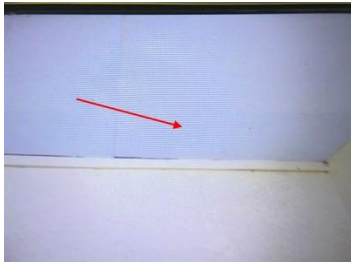
ZPSO006 : Couche2: Peinture

Hall	1	Plafond	Oui Rez de chaussée - Hall : Plafond	<p><u>Identifiant:</u> ZPSO006 <u>Réf. échantillon:</u> MA2203026870/P012 <u>Réf. laboratoire:</u> 22RI012368-005 <u>Description:</u> Couche2: Peinture <u>Composant de la construction:</u> 4 - Plafonds et faux plafonds - Plafonds <u>Partie à sonder:</u> Couche1: Peinture sur béton <u>Justificatif:</u> Après analyse en laboratoire</p>	<p><u>Analyse:</u> P012 <u>Partie analysée par le laboratoire:</u> - Matériau de type peinture (blanc) ; matériau de type peinture (beige) ; matériau de type peinture (bleu) ; matériau semi-dur fibreux de type faux-plafonds (marron) : Absence d'amiante</p>

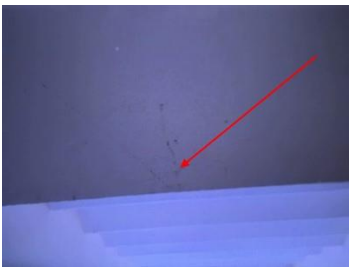
ZPSO007 : Couche1: Peinture décorative (pailletées, gouttelettes...) + Couche2: Enduit à base de plâtre lissé ou taloché

Localisation	n° de sondage	Zone	Prélèvement effectué / Sondage et extension	Echantillon	Analyse	Photo
Palier	1	Plafond	Oui Rez de chaussée - Palier : Plafond	<p><u>Identifiant:</u> ZPSO007</p> <p><u>Echantillon:</u> MA2203026870/P013, réf. labo.: 22RI012368-006 MA2203026870/P014, réf. labo.: 22RI012368-007 MA2203026870/P015, réf. labo.: 22RI012368-008</p> <p><u>Description:</u> Couche1: Peinture décorative (pailletées, gouttelettes...) + Couche2: Enduit à base de plâtre lissé ou taloché</p> <p><u>Composant de la construction:</u> 4 - Plafonds et faux plafonds - Plafonds</p> <p><u>Partie à sonder:</u> Couche1: Peinture décorative (pailletées, gouttelettes...) + Couche2: Enduit à base de plâtre lissé ou taloché</p> <p><u>Justificatif:</u> Après analyse en laboratoire</p>	<p><u>Analyse:</u> P013</p> <p><u>Partie analysée par le laboratoire:</u> - Matériau semi-dur de type enduit (blanc) : Absence d'amiante</p>
