DIAGNOSTIC PLOMB AVANT TRAVAUX

Numéro de dossier : MA2203026867
Date d'intervention : 02/03/2022

20LAS0301
15 SQUARE BEAUREGARD
Porte 301 (20LAS0301)
77140 NEMOURS

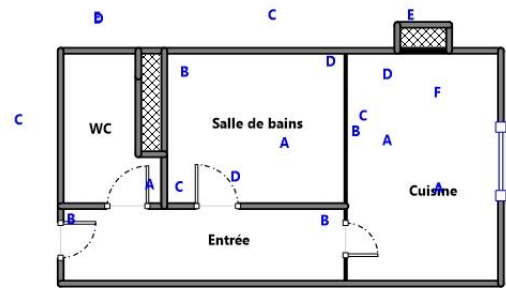
>7 LOCALISATION DES MESURES SUR CROQUIS DE REPÉRAGE

N°	Zone	Unité de diagnostic	Substrat	Revêtement apparent	Localisation mesure	Mesure (mg/cm ²)	Observation
2	A	Porte (P1)	Métal	Peinture	partie mobile	0.09	
3					Huisserie	0.17	
4	A	Mur	Plâtre	Peinture	partie basse (< 1 m)	0.1	
9		Sol	-	Revêtement souple	mesure 1	0.21

N°	Zone	Unité de diagnostic	Substrat	Revêtement apparent	Localisation mesure	Mesure (mg/cm ²)	Observation
5	B	Mur	Plâtre	peinture	partie basse (< 1 m)	0.28

N°	Zone	Unité de diagnostic	Substrat	Revêtement apparent	Localisation mesure	Mesure (mg/cm ²)	Observation
6	D	Mur	Plâtre	peinture	partie basse (< 1 m)	0.15

N°	Zone	Unité de diagnostic	Substrat	Revêtement apparent	Localisation mesure	Mesure (mg/cm ²)	Observation
7	B	Mur	Plâtre	Peinture	partie basse (< 1 m)	0.03	
8		Plafond	Plâtre	Peinture	mesure 1	0.2
