DIAGNOSTIC PLOMB AVANT TRAVAUX

Numéro de dossier : MA2203026829
Date d'intervention : 07/03/2022

10 SQUARE BEAUREGARD
77140 NEMOURS

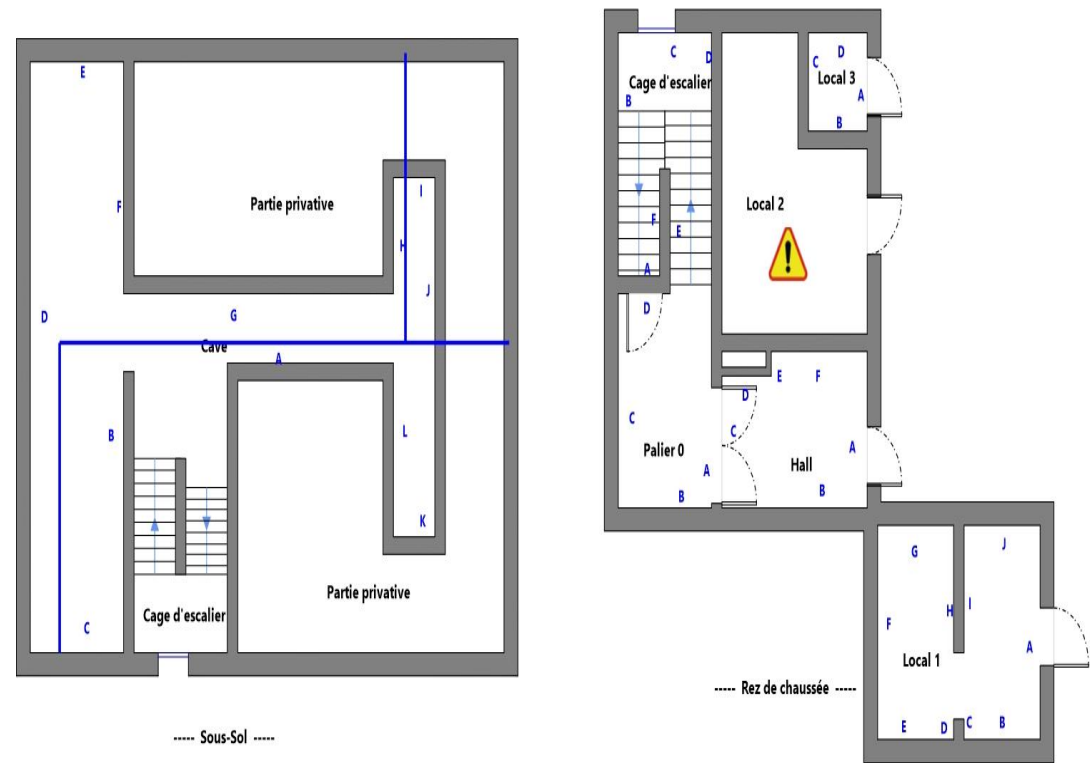
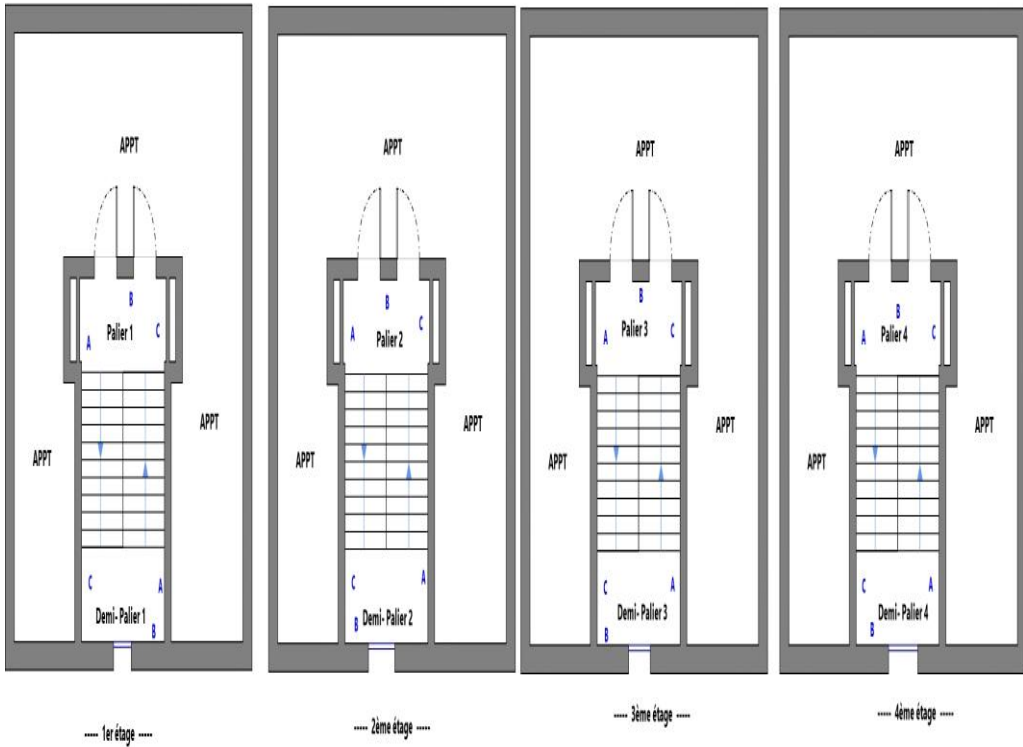
>7 LOCALISATION DES MESURES SUR CROQUIS DE REPÉRAGE

Afin de faciliter la localisation des mesures, l'auteur du constat divise chaque local en plusieurs zones, auxquelles il attribue une lettre (A, B, C ...) selon la convention décrite ci-dessous.

- la zone de l'accès au local est nommée «A» et est reportée sur le croquis. Les autres zones sont nommées «B», «C», «D», ... dans le sens des aiguilles d'une montre ;
- la zone «plafond» est indiquée en clair.

Chaque local visté et reproduit sur le croquis, est divisé en « zones de diagnostic » : à chaque zone est attribuée arbitrairement une lettre (A, B, C...).

La « zone A » comprend toutes les unités de diagnostic présentes sur le mur par lequel l'expert a pénétré dans la pièce, et ainsi de suite.
