DIAGNOSTIC PLOMB AVANT TRAVAUX

Numéro de dossier : MA2203026849
Date d'intervention : 10/03/2022

12 SQUARE BEAUREGARD
77140 NEMOURS

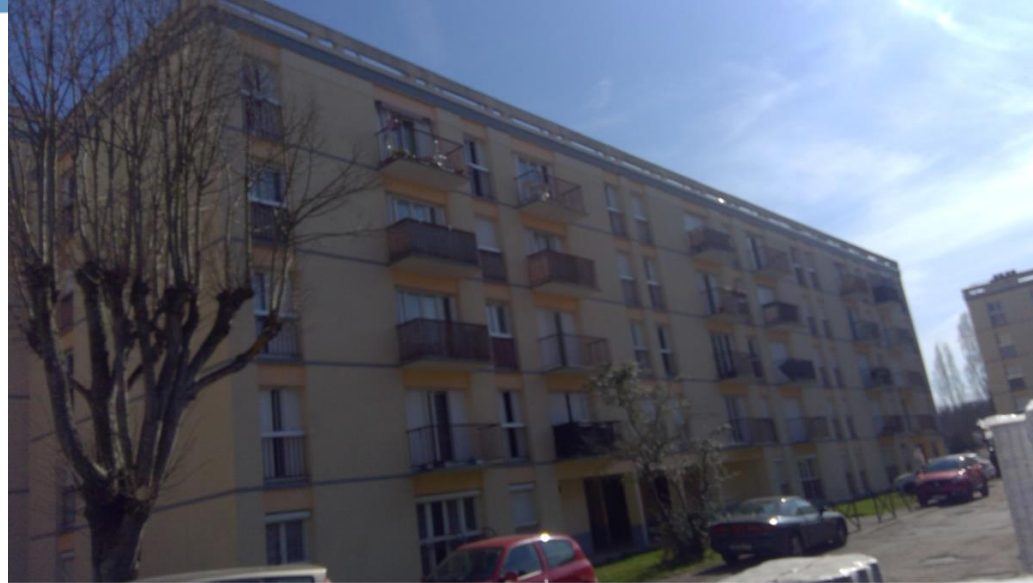
Façade Ouest

N°	Zone	Unité de diagnostic	Substrat	Revêtement apparent	Localisation mesure	Mesure (mg/cm²)	Observation
113		Poteau 1	Béton	peinture	mesure 1	0.19	
114		Poteau 2	Béton	peinture	mesure 1	0.02	
115		Poteau 3	Béton	peinture	mesure 1	0.06	
116		Poteau 4	Béton	peinture	mesure 1	0.14	
117		Porte (P1)	Métal	Peinture	partie mobile	0.24	
118					Huissérie	0.26	
119		Porte (P2)	Métal	Peinture	partie mobile	0.18	
120					Huissérie	0.3	
121	A	Mur	béton	Peinture	partie basse (< 1 m)	0.28	
122					partie haute (> 1 m)	0.07	
123		Balcon	Béton	peinture	mesure 1	0.07	
124		Garde corps	Métal	peinture	mesure 1	18

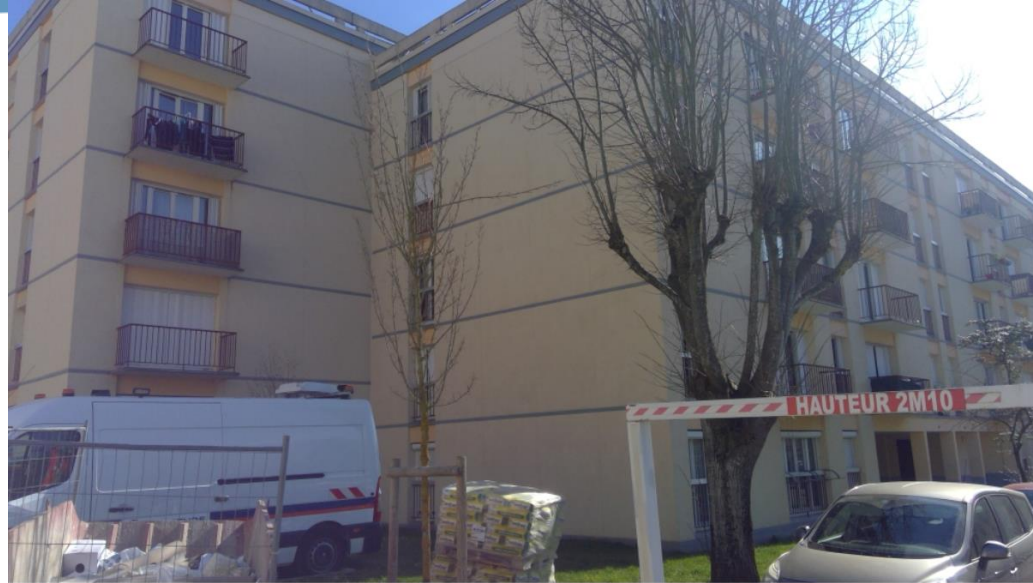
façade Nord

N°	Zone	Unité de diagnostic	Substrat	Revêtement apparent	Localisation mesure	Mesure (mg/cm²)	Observation
98	A	Mur	Béton	Peinture	partie basse (< 1 m)	0.2	
99					partie haute (> 1 m)	0.2	
127		Garde corps	Métal	peinture	mesure 1	17.3

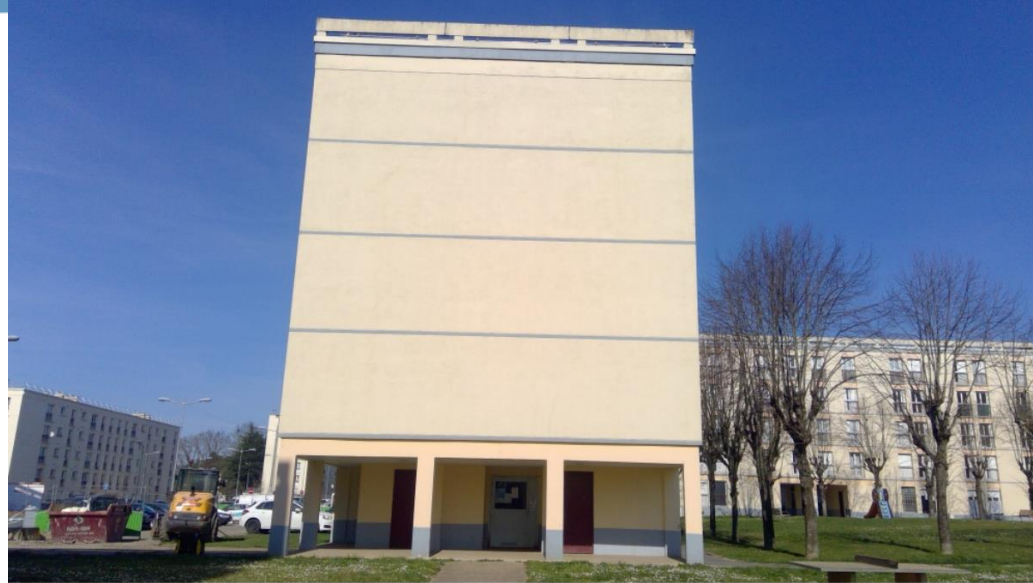
Façade Sud

N°	Zone	Unité de diagnostic	Substrat	Revêtement apparent	Localisation mesure	Mesure (mg/cm²)	Observation
100	A	Mur	Béton	Peinture	partie haute (> 1 m)	0.13	
101		Poteau 1	Béton	peinture	mesure 1	0.08	
102		Poteau 2	Béton	peinture	mesure 2	0.21	
103		Poteau 3	Béton	peinture	mesure 1	0.31	
104		Poteau 4	Béton	peinture	mesure 2	0.08	
105		Poteau 5	Béton	peinture	mesure 1	0.01	
106		Porte (P1)	Métal	Peinture	partie mobile	0.17	
107					Huissérie	0.19	
108		Porte (P2)	Métal	Peinture	partie mobile	0.18	
109					Huissérie	0.09	
125		Garde corps	Métal	peinture	mesure 1	15.4

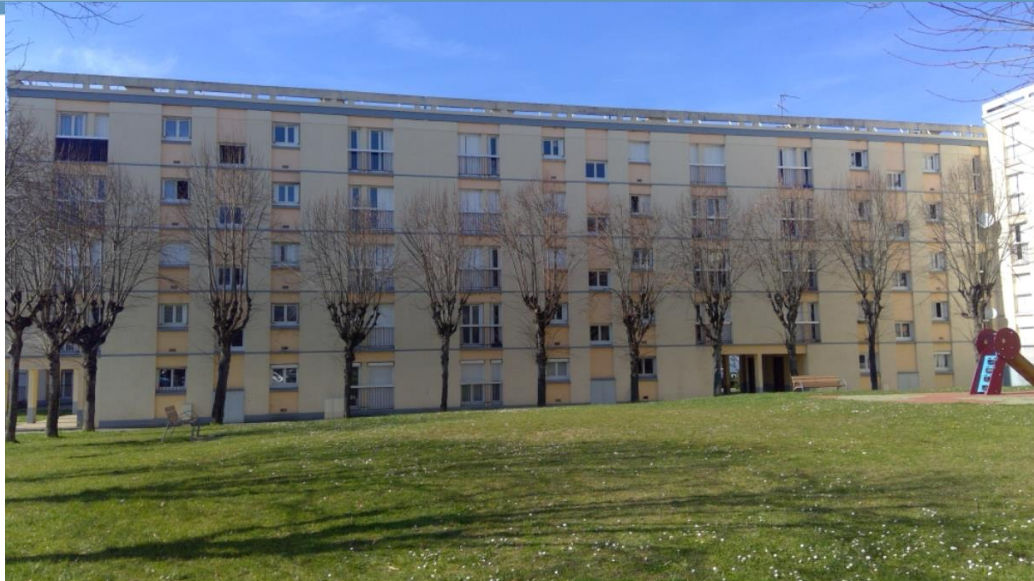
Façade Est

N°	Zone	Unité de diagnostic	Substrat	Revêtement apparent	Localisation mesure	Mesure (mg/cm²)	Observation
110	A	Mur	béton	Peinture	partie basse (< 1 m)	0.19	
111					partie haute (> 1 m)	0.12	
112		Poteaux	Béton	peinture	mesure 1	0.28	
126		Garde corps	Métal	peinture	mesure 1	16.2
