## DIAGNOSTIC PLOMB AVANT TRAVAUX

Numéro de dossier : MA2203026831  
Date d'intervention : 08/03/2022

14 SQUARE BEAUREGARD  
77140 NEMOURS

**Immeuble :** **14 SQUARE BEAUREGARD**  
**77140 NEMOURS**  
**Bat. N/A**

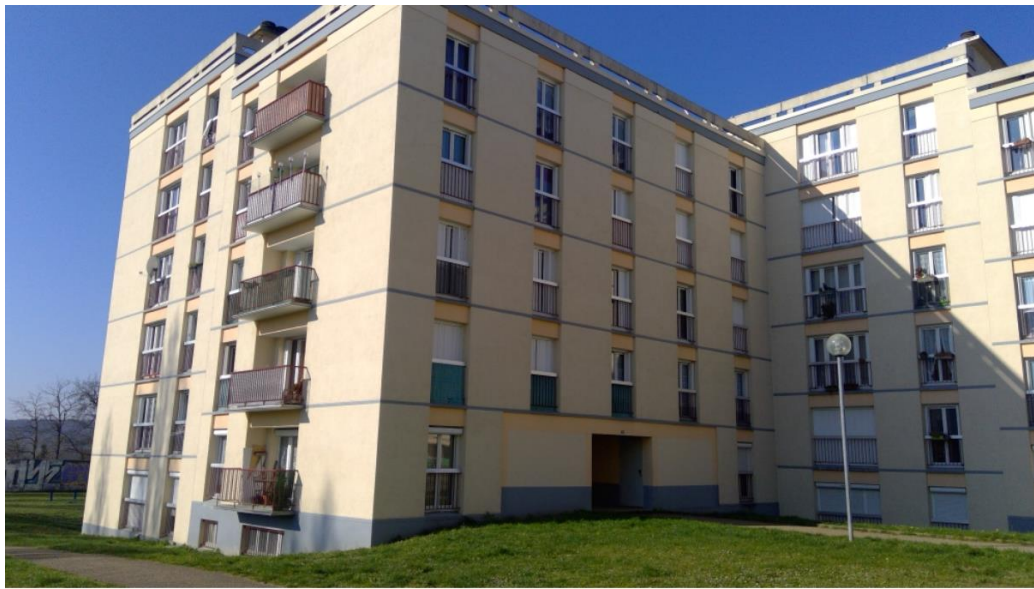
Façade Nord

N°	Zone	Unité de diagnostic	Substrat	Revêtement apparent	Localisation mesure	Mesure (mg/cm <sup>2</sup> )	Observation
-		Porte (P1)	Métal		Non mesurée	-	Absence de revêtement
-		Porte (P2)	Métal		Non mesurée	-	Absence de revêtement
2	A	Mur	Béton	Peinture	partie basse (< 1 m)	0.71	
3	B	Mur	Béton	Peinture	partie basse (< 1 m)	0.76	
4	C	Mur	Béton	Peinture	partie basse (< 1 m)	0.09	
5	D	Mur	Béton	Peinture	partie basse (< 1 m)	0.69	
6	E	Mur	Béton	Peinture	partie basse (< 1 m)	0.41	
95		Garde corps	Métal	peinture	mesure 1	18

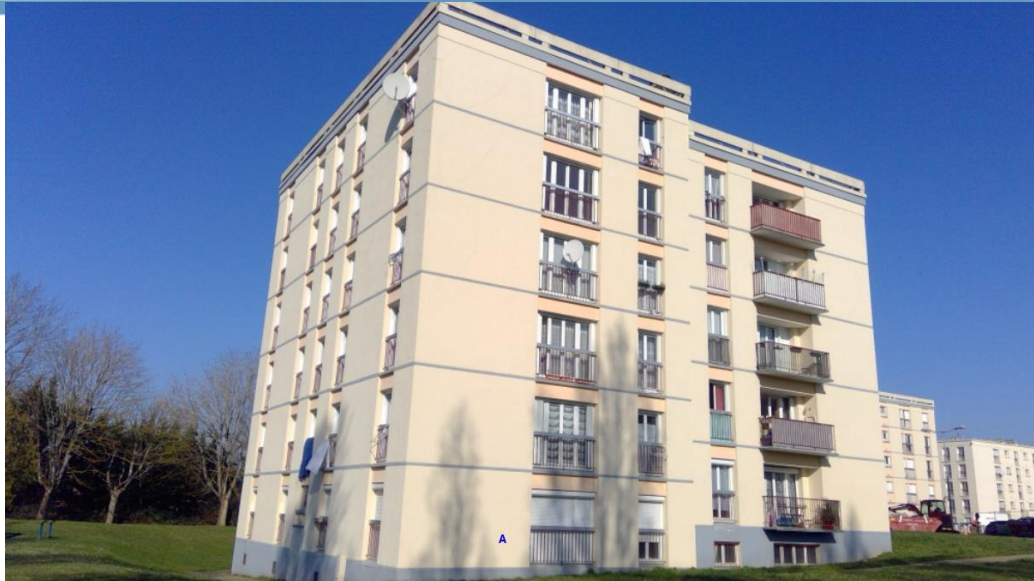
Façade Est

N°	Zone	Unité de diagnostic	Substrat	Revêtement apparent	Localisation mesure	Mesure (mg/cm <sup>2</sup> )	Observation
11	A	Mur	béton	peinture	partie basse (< 1 m)	0.89	
12					partie basse (< 1 m)	0.23	
13		Balcon	Béton	peinture	mesure 1	0.45	
97		Garde corps	Métal	peinture	mesure 1	22

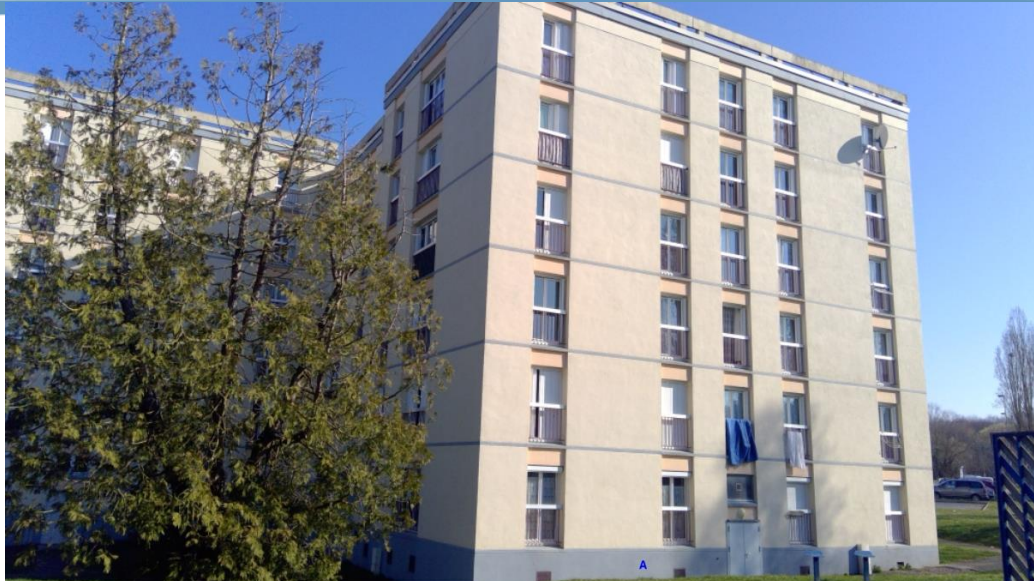
Façade Sud

N°	Zone	Unité de diagnostic	Substrat	Revêtement apparent	Localisation mesure	Mesure (mg/cm <sup>2</sup> )	Observation
-		Porte (P1)	Métal		Non mesurée	-	Absence de revêtement
9	A	Mur	béton	peinture	partie basse (< 1 m)	0.12	
10					partie basse (< 1 m)	0.23	
96		Garde corps	Métal	peinture	mesure 1	15

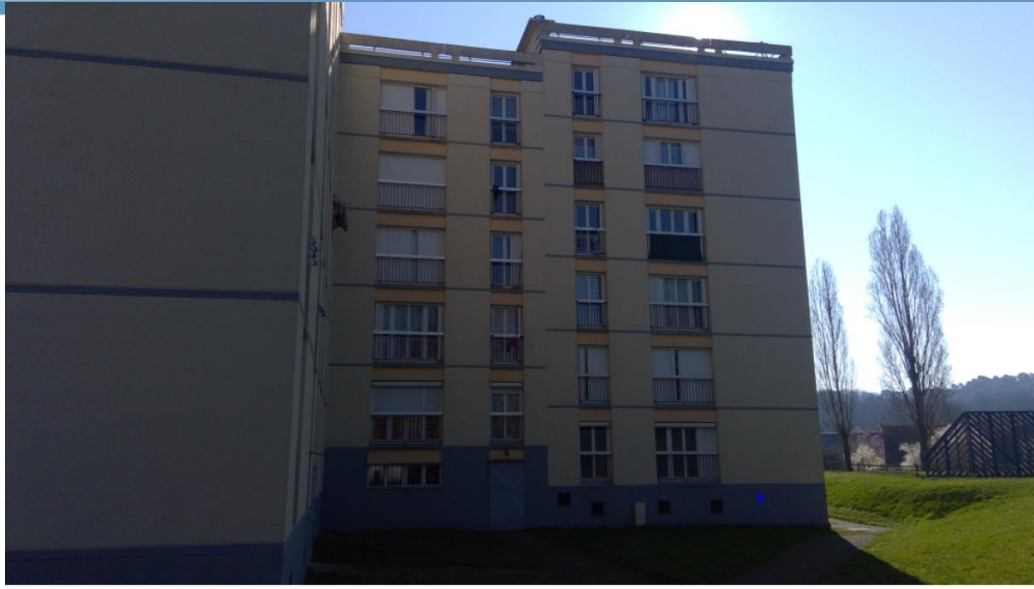
Façade Ouest

N°	Zone	Unité de diagnostic	Substrat	Revêtement apparent	Localisation mesure	Mesure (mg/cm <sup>2</sup> )	Observation
-		Porte (P1)	Métal		Non mesurée	-	Absence de revêtement
7	A	Mur	Béton	Peinture	partie basse (< 1 m)	0.39	
8					partie basse (< 1 m)	0.12	
98		Garde corps	Métal	peinture	mesure 1	25
