DIAGNOSTIC PLOMB AVANT TRAVAUX

Numéro de dossier : MA2203026860
Date d'intervention : 04/03/2022

19 SQUARE BEAUREGARD
77140 NEMOURS

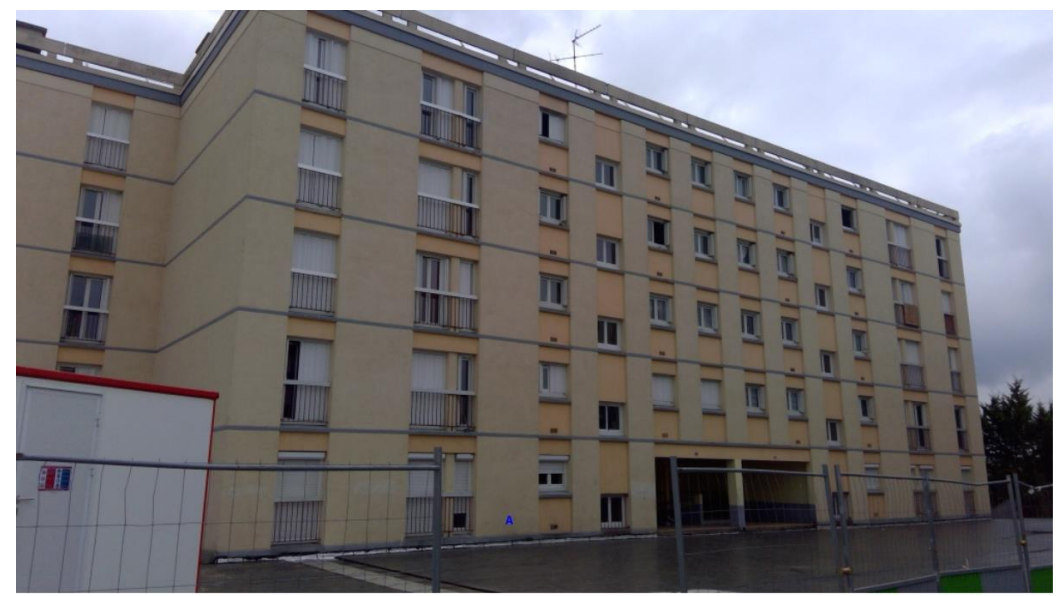
Façade Nord

N°	Zone	Unité de diagnostic	Substrat	Revêtement apparent	Localisation mesure	Mesure (mg/cm²)	Observation
106	A	Mur	Béton	Peinture	partie basse (< 1 m)	0.35	
107					partie haute (> 1 m)	0.04	
137		Garde corps	Métal	peinture	mesure 1	22.5

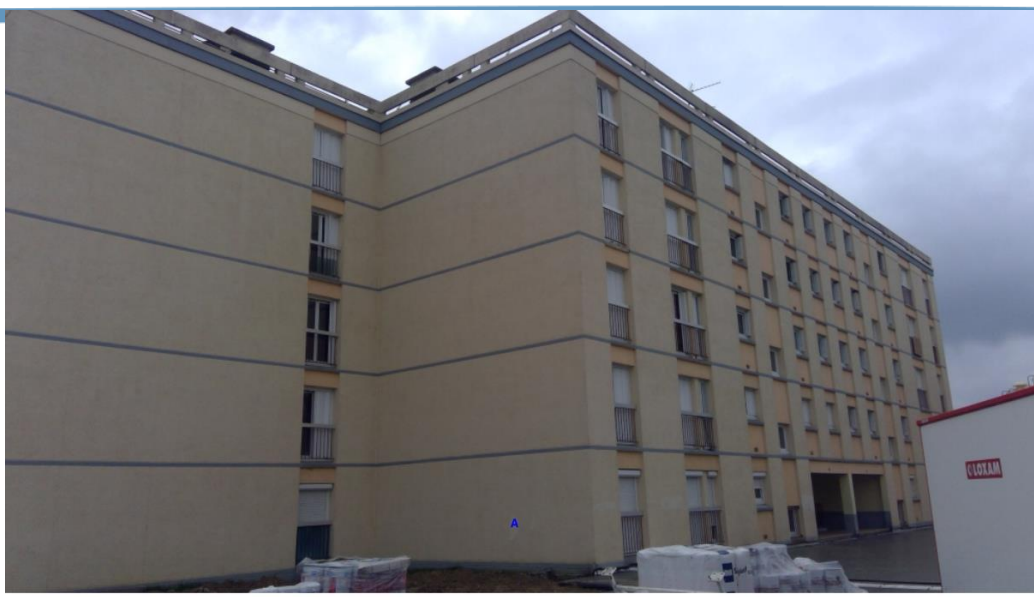
Façade Est

N°	Zone	Unité de diagnostic	Substrat	Revêtement apparent	Localisation mesure	Mesure (mg/cm²)	Observation
110	A	Mur	Béton	Peinture	partie basse (< 1 m)	0.05	
111					partie haute (> 1 m)	0.05

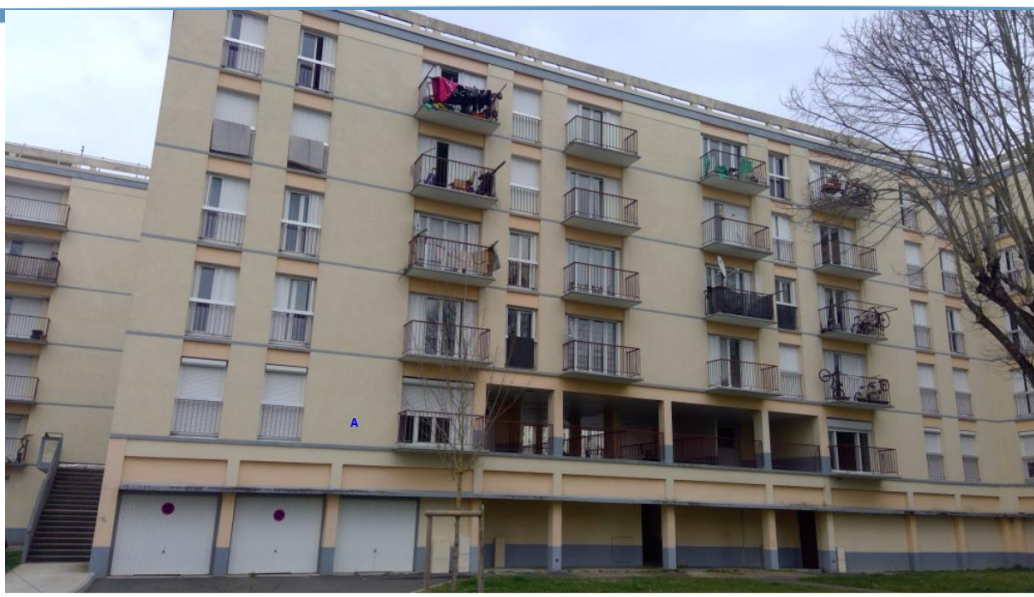
Façade Sud

N°	Zone	Unité de diagnostic	Substrat	Revêtement apparent	Localisation mesure	Mesure (mg/cm²)	Observation
108	A	Mur	Béton	Peinture	partie basse (< 1 m)	0.32	
109					partie haute (> 1 m)	0.3	
136		Balcon	Béton	peinture	mesure 1	0.33	
138		Garde corps	Métal	peinture	mesure 1	27.2

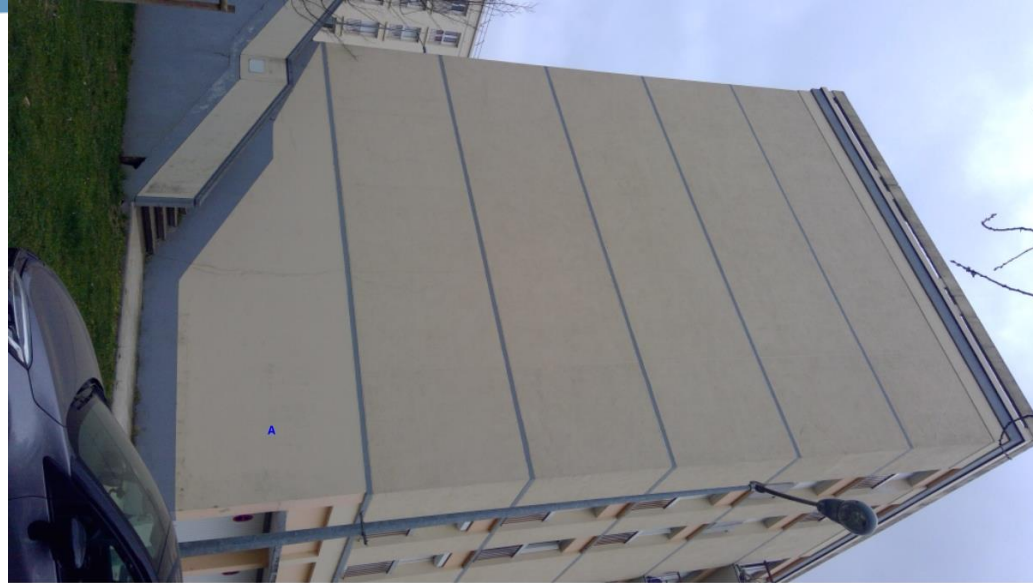
Façade Ouest

N°	Zone	Unité de diagnostic	Substrat	Revêtement apparent	Localisation mesure	Mesure (mg/cm²)	Observation
112	A	Mur	Béton	Peinture	partie basse (< 1 m)	0.2	
113					partie haute (> 1 m)	0.06

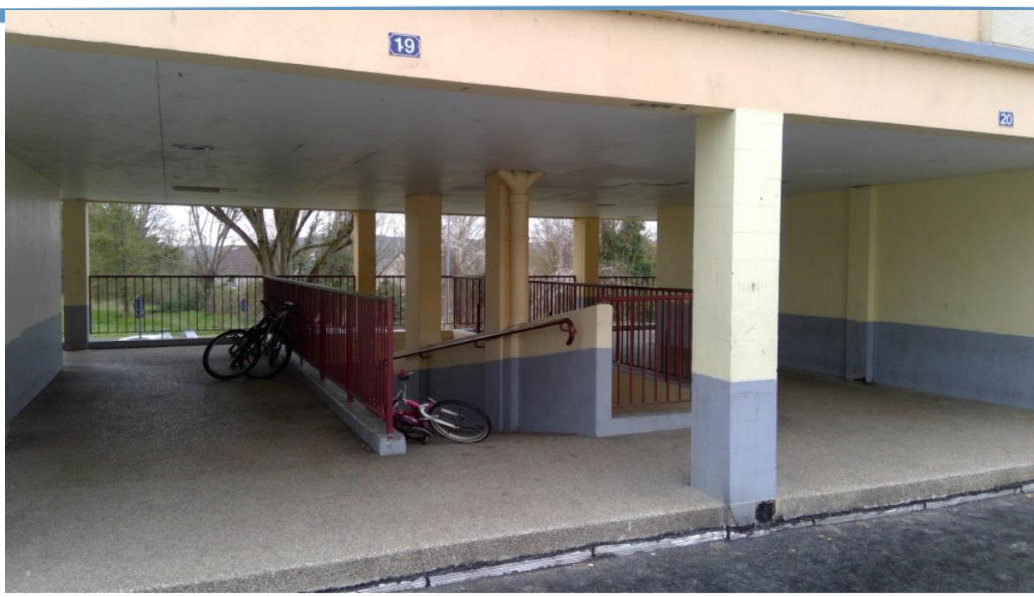
Porche

N°	Zone	Unité de diagnostic	Substrat	Revêtement apparent	Localisation mesure	Mesure (mg/cm²)	Observation
114	A	Mur	Béton	Peinture	partie basse (< 1 m)	0.09	
115					partie haute (> 1 m)	0.33	
116	B	Mur	Béton	Peinture	partie basse (< 1 m)	0.14	
117					partie haute (> 1 m)	0.13	
118	C	Mur	Béton	Peinture	partie basse (< 1 m)	0.17	
119					partie haute (> 1 m)	0.16	
120	D	Mur	Béton	Peinture	partie basse (< 1 m)	0.12	
121					partie haute (> 1 m)	0.33	
122	E	Mur	Béton	Peinture	partie basse (< 1 m)	0.04	
123					partie haute (> 1 m)	0.11	
124	F	Mur	Béton	Peinture	partie basse (< 1 m)	0.07	
125					partie haute (> 1 m)	0.14	
126		Poteau 1	Béton	peinture	mesure 1	0.02	
127		Poteau 2	Béton	peinture	mesure 1	0.03	
128		Poteau 3	Béton	peinture	mesure 1	0.11	
129		Poteaux 1	Béton	peinture	mesure 1	0.24	
130		Poteaux 2	Béton	peinture	mesure 1	0.27	
131		Poteaux 3	Béton	peinture	mesure 1	0.35	
132		Poteaux 4	Béton	peinture	mesure 1	0.26

133		Poteaux 5	Béton	peinture	mesure 1	0.08	
134		Poteaux 6	Béton	peinture	mesure 1	0.34	
135		Plafond	Bois	Peinture	mesure 1	0.3	
139		Garde corps	Métal	peinture	mesure 1	19.3
