## DIAGNOSTIC PLOMB AVANT TRAVAUX

Numéro de dossier : MA2203026854  
Date d'intervention : 15/03/2022

23 SQUARE BEAUREGARD  
77140 NEMOURS

**Immeuble :**                               **23 SQUARE BEAUREGARD**  
                                                     **77140 NEMOURS**  
                                                     **Bat. N/A**

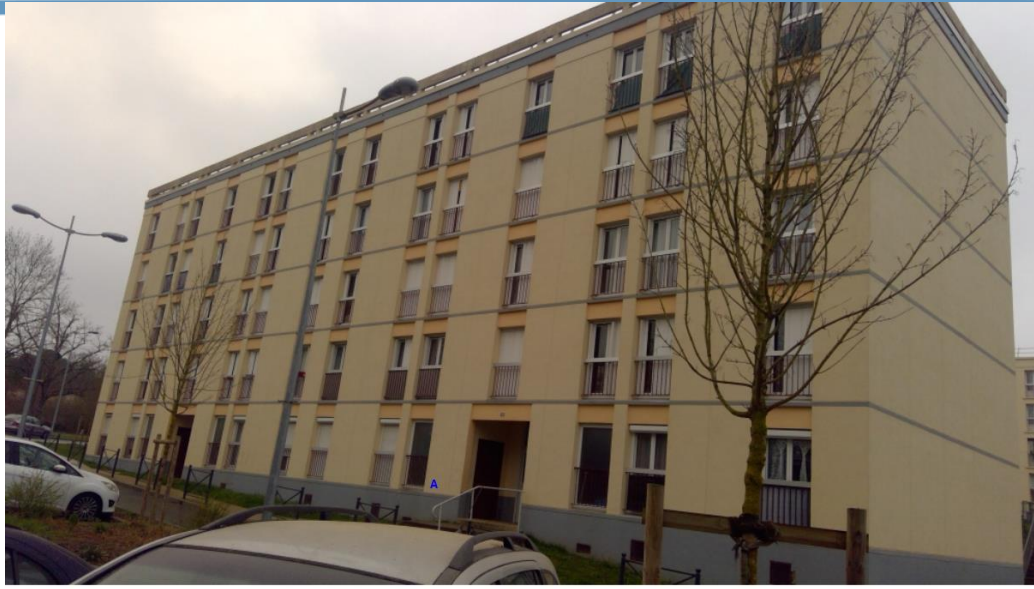
Façade Ouest

N°	Zone	Unité de diagnostic	Substrat	Revêtement apparent	Localisation mesure	Mesure (mg/cm²)	Observation
93	A	Mur	Béton	Peinture	partie basse (< 1 m)	0.04	
94					partie haute (> 1 m)	0.18	
95	B	Mur	béton	peinture	partie basse (< 1 m)	0.03	
96	C	Mur	béton	peinture	partie basse (< 1 m)	0.16	
97	D	Mur	béton	peinture	partie basse (< 1 m)	0.32	
98	E	Mur	béton	peinture	partie basse (< 1 m)	0.09	
99	F	Mur	béton	peinture	partie basse (< 1 m)	0.22	
100	G	Mur	béton	peinture	partie basse (< 1 m)	0.26	
101	H	Mur	béton	peinture	partie basse (< 1 m)	0.11	
102	I	Mur	béton	peinture	partie basse (< 1 m)	0.3	
103		Porte (P1)	Métal	Peinture	partie mobile	0.13	
104					Huisserie	0.02	
105		Porte (P2)	Métal	Peinture	partie mobile	0.29	
106					Huisserie	0.13	
107		Porte (P3)	Métal	Peinture	partie mobile	0.29	
108					Huisserie	0.26	
109		Porte (P4)	Métal	Peinture	partie mobile	0.27	
110					Huisserie	0.06	
113		Garde corps	Métal	peinture	mesure 1	23.5

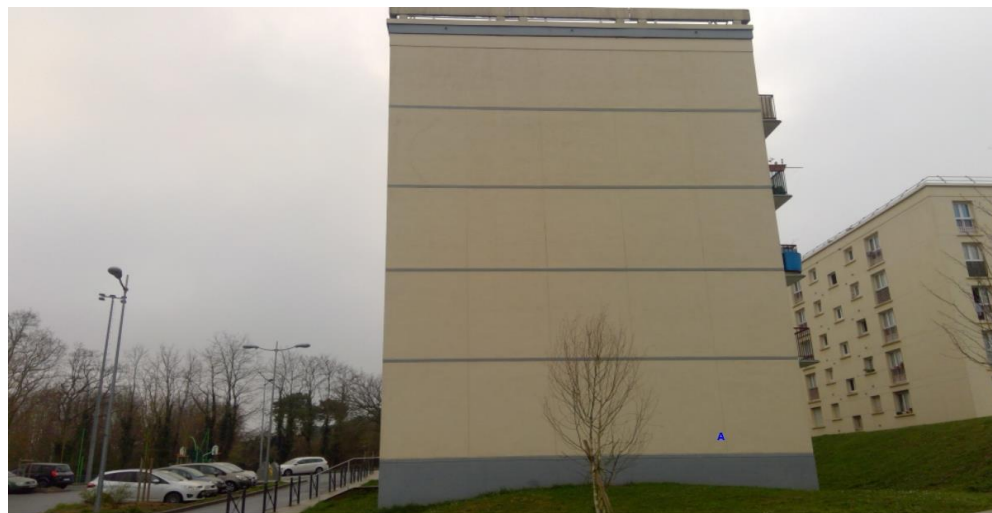
Façade Sud

N°	Zone	Unité de diagnostic	Substrat	Revêtement apparent	Localisation mesure	Mesure (mg/cm²)	Observation
89	A	Mur	Béton	Peinture	partie basse (< 1 m)	0.13	
90					partie haute (> 1 m)	0.2

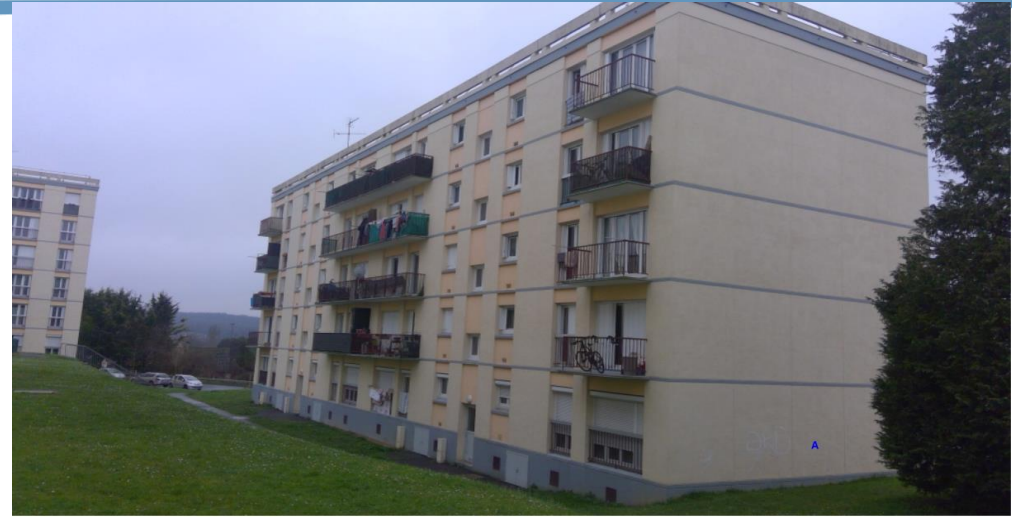
Façade Est

N°	Zone	Unité de diagnostic	Substrat	Revêtement apparent	Localisation mesure	Mesure (mg/cm²)	Observation
91	A	Mur	Béton	Peinture	partie basse (< 1 m)	0.1	
92					partie haute (> 1 m)	0.31	
111		Balcon	Béton	peinture	mesure 1	0.18	
112		Garde corps	Métal	peinture	mesure 1	18

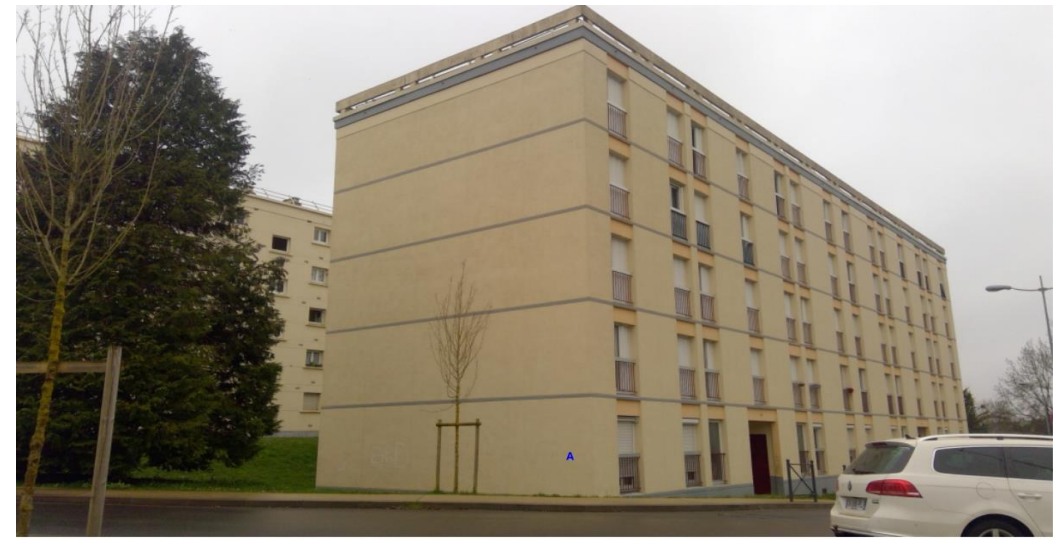
Façade Nord

N°	Zone	Unité de diagnostic	Substrat	Revêtement apparent	Localisation mesure	Mesure (mg/cm²)	Observation
87	A	Mur	Béton	Peinture	partie basse (< 1 m)	0.19	
88					partie haute (> 1 m)	0.29
