## DIAGNOSTIC PLOMB AVANT TRAVAUX

Numéro de dossier : MA2203030769  
Date d'intervention : 15/03/2022

3 Square Beauregard  
77140 Nemours

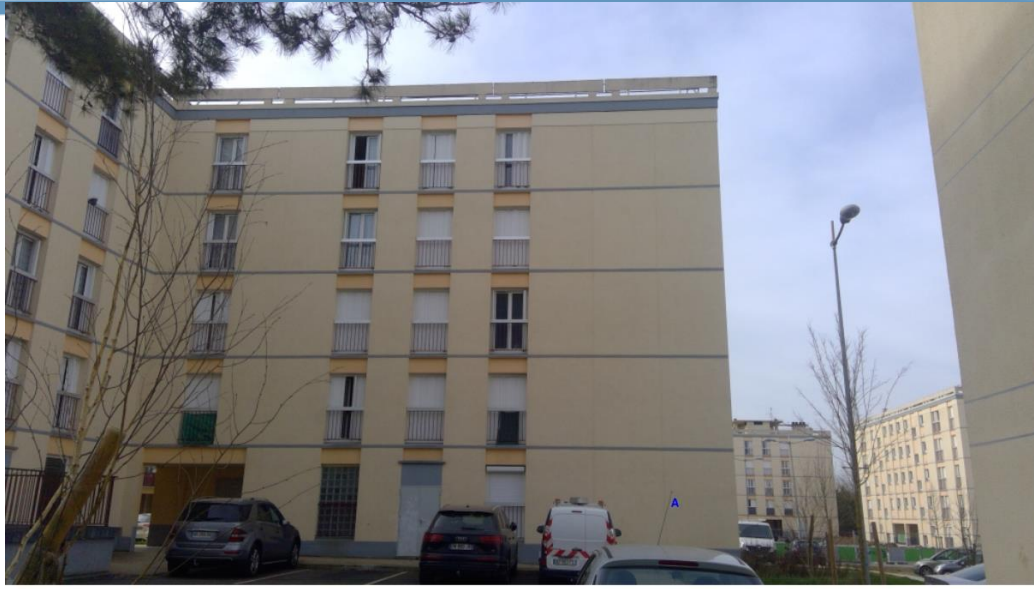
Façade Est

N°	Zone	Unité de diagnostic	Substrat	Revêtement apparent	Localisation mesure	Mesure (mg/cm²)	Observation
84	A	Mur	Béton	peinture	partie basse (< 1 m)	0.08	
85					partie haute (> 1 m)	0.26	
103		Garde corps	Métal	peinture	mesure 1	27.3

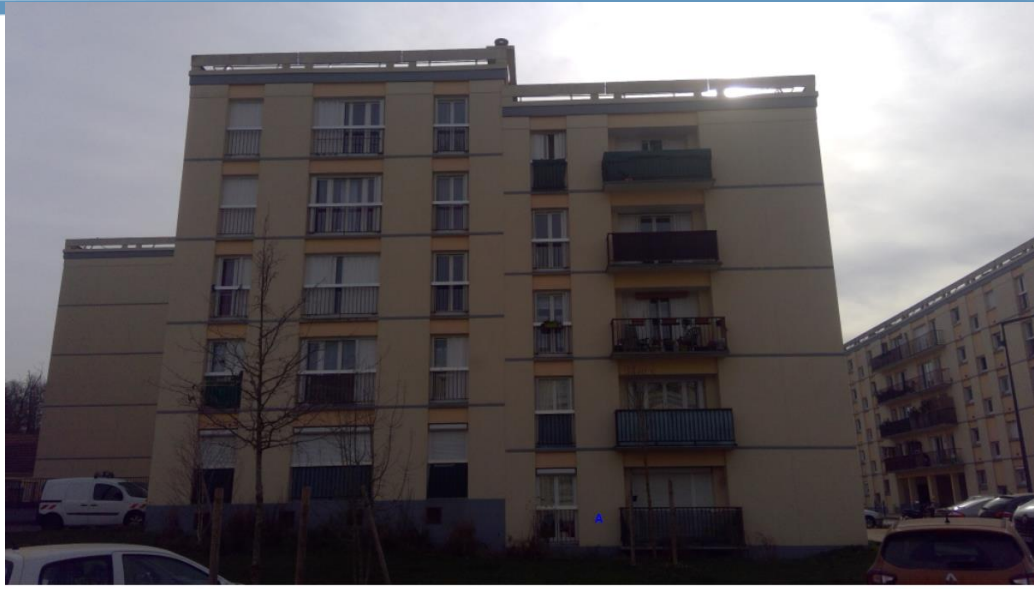
Façade Nord

N°	Zone	Unité de diagnostic	Substrat	Revêtement apparent	Localisation mesure	Mesure (mg/cm²)	Observation
80	A	Mur	Béton	peinture	partie basse (< 1 m)	0.5	
81					partie haute (> 1 m)	0.15	
99		Balcon	Béton	peinture	mesure 1	0.31	
101		Garde corps	Métal	peinture	mesure 1	33.4

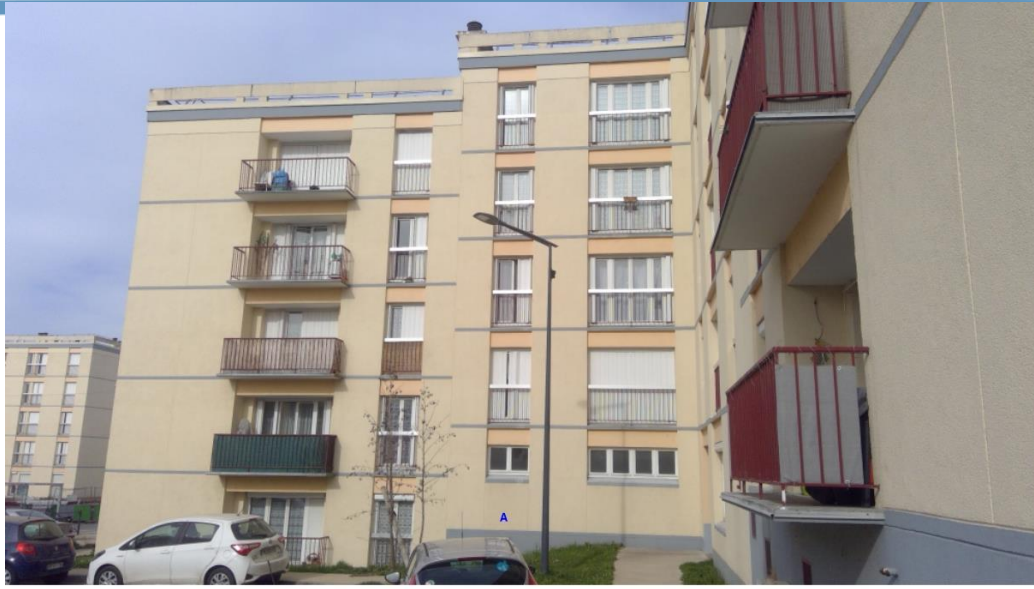
Façade Sud

N°	Zone	Unité de diagnostic	Substrat	Revêtement apparent	Localisation mesure	Mesure (mg/cm²)	Observation
82	A	Mur	Béton	peinture	partie basse (< 1 m)	0.07	
83					partie haute (> 1 m)	0.27	
100		Balcon	Béton	peinture	mesure 1	0.48	
102		Garde corps	Métal	peinture	mesure 1	31.8

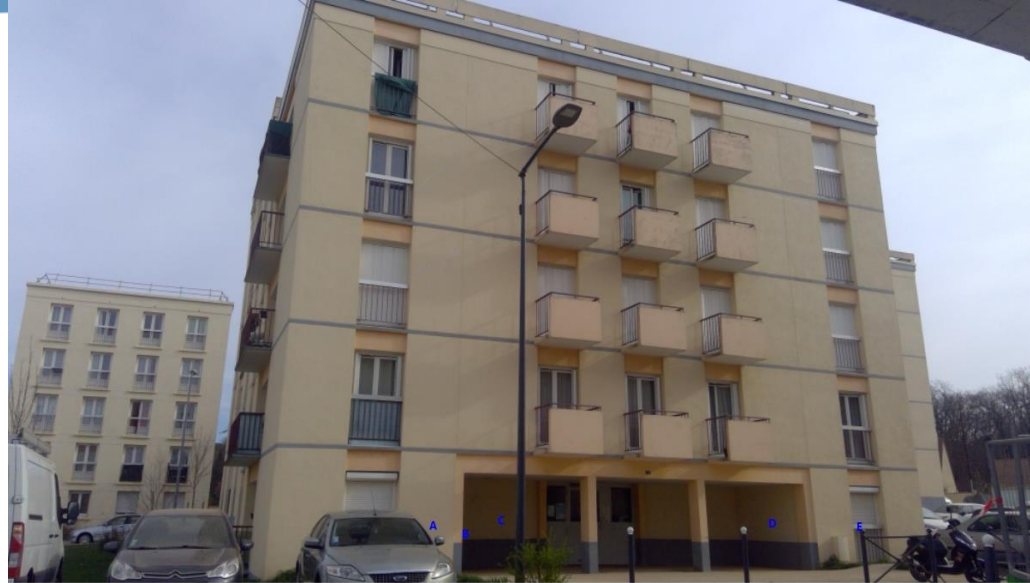
Façade Ouest

N°	Zone	Unité de diagnostic	Substrat	Revêtement apparent	Localisation mesure	Mesure (mg/cm²)	Observation
86	A	Mur	Béton	peinture	partie basse (< 1 m)	0.37	
87					partie haute (> 1 m)	0.28	
88	B	Mur	Béton	peinture	partie basse (< 1 m)	0.1	
89					partie haute (> 1 m)	0.01	
90	C	Mur	Béton	peinture	partie basse (< 1 m)	0.48	
91					partie haute (> 1 m)	0.54	
92	D	Mur	Béton	peinture	partie basse (< 1 m)	0.38	
93					partie haute (> 1 m)	0.21	
94	E	Mur	Béton	peinture	partie basse (< 1 m)	0.26	
95					partie haute (> 1 m)	0.03	
96		Poteau 1	Béton	peinture et faïence	mesure 1	0.19	
97		Poteau 2	Béton	peinture et faïence	mesure 1	0.35	
98		Balcon	Béton	peinture	mesure 1	0.34	
104		Garde corps	Métal	peinture	mesure 1	29.7
