DIAGNOSTIC PLOMB AVANT TRAVAUX

Numéro de dossier : MA2203026871
Date d'intervention : 14/03/2022

HABITAT 77 OPH DE SEINE ET MARNE
77002 MELUN

4 SQUARE BEAUREGARD
77140 NEMOURS

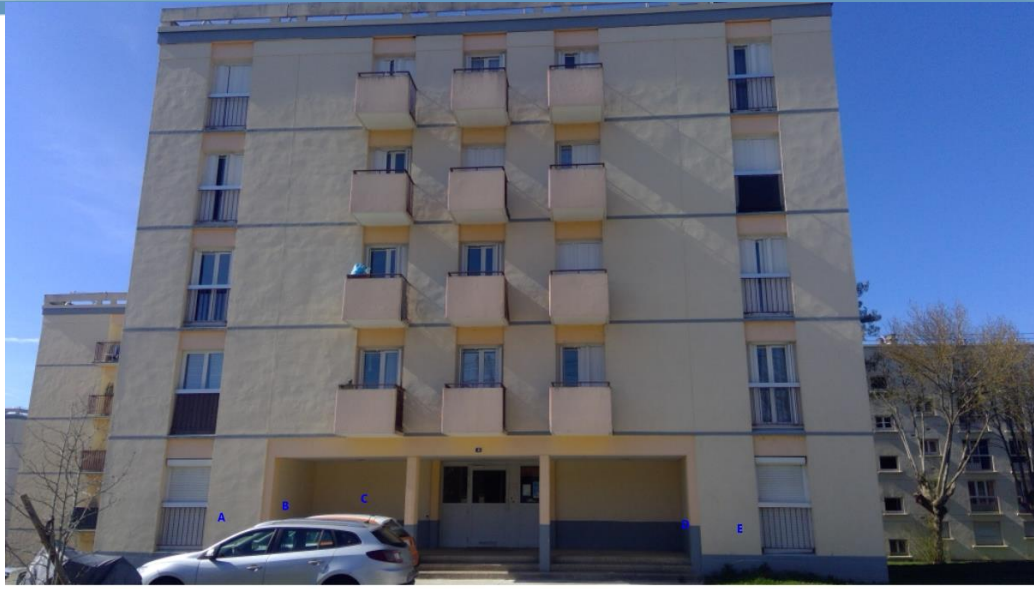
Façade Est

N°	Zone	Unité de diagnostic	Substrat	Revêtement apparent	Localisation mesure	Mesure (mg/cm ²)	Observation
12	A	Mur	béton	peinture	partie basse (< 1 m)	0.15	
13					partie basse (< 1 m)	0.45	
14		Balcon	Béton	peinture	mesure 1	0.77	
95		Garde corps	Métal	peinture	mesure 1	28

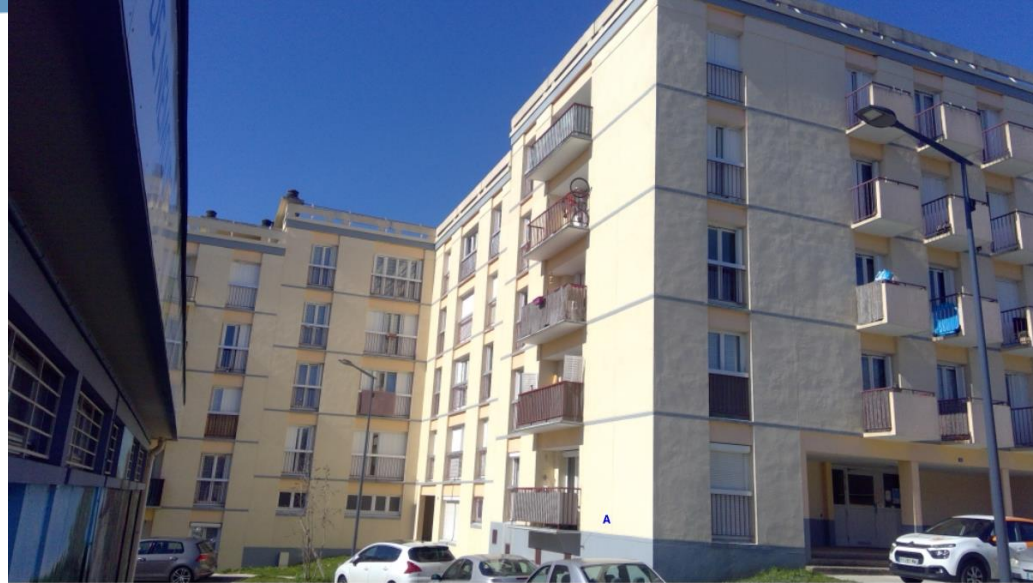
Façade Sud

N°	Zone	Unité de diagnostic	Substrat	Revêtement apparent	Localisation mesure	Mesure (mg/cm ²)	Observation
10	A	Mur	béton	peinture	partie basse (< 1 m)	0.16	
11					partie basse (< 1 m)	0.26	
94		Garde corps	Métal	peinture	mesure 1	24

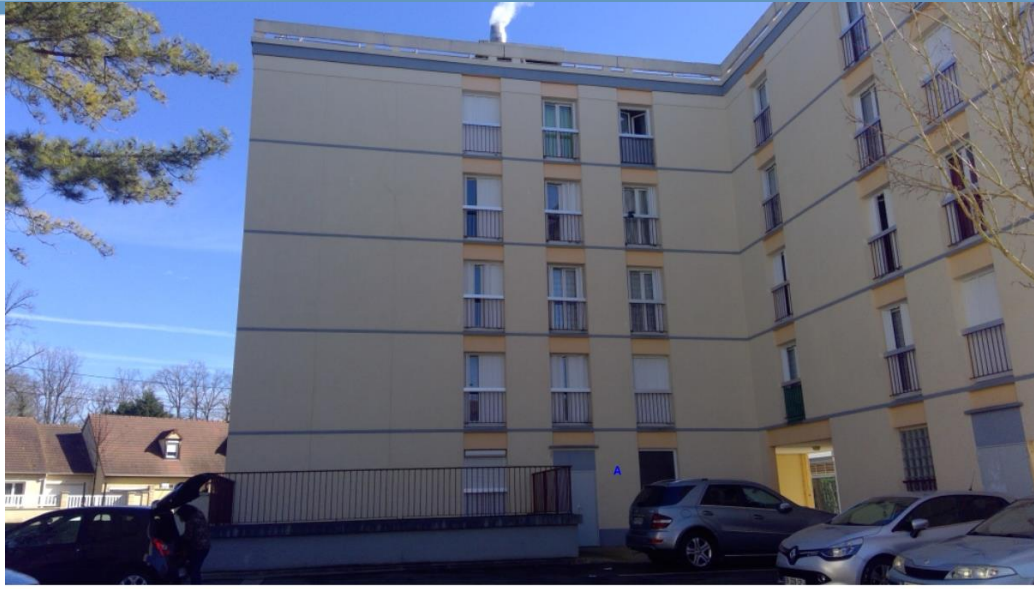
Façade Ouest

N°	Zone	Unité de diagnostic	Substrat	Revêtement apparent	Localisation mesure	Mesure (mg/cm ²)	Observation
-		Porte (P1)	Métal		Non mesurée	-	Absence de revêtement
8	A	Mur	Béton	Peinture	partie basse (< 1 m)	0.19	
9					partie basse (< 1 m)	0.02	
15		Balcon	Béton	peinture	mesure 1	0.57	
96		Garde corps	Métal	peinture	mesure 1	20

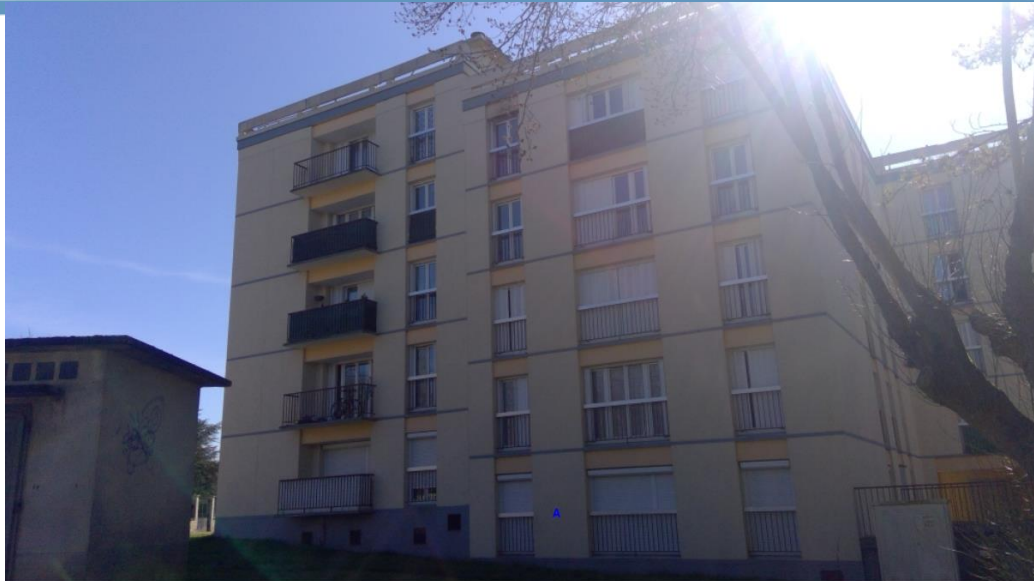
Façade Nord

N°	Zone	Unité de diagnostic	Substrat	Revêtement apparent	Localisation mesure	Mesure (mg/cm ²)	Observation
3	A	Mur	Béton	Peinture	partie basse (< 1 m)	0.23	
4	B	Mur	Béton	Peinture	partie basse (< 1 m)	0.03	
5	C	Mur	Béton	Peinture	partie basse (< 1 m)	0.05	
6	D	Mur	Béton	Peinture	partie basse (< 1 m)	0.48	
7	E	Mur	Béton	Peinture	partie basse (< 1 m)	0.3	
16		Balcon	Béton	peinture	mesure 1	0	
93		Garde corps	Métal	peinture	mesure 1	21	
108		poteau 1	Béton	Peinture	mesure 1	0.09	
109		poteau 2	Béton	Peinture	mesure 1	0.24
