## DIAGNOSTIC PLOMB AVANT TRAVAUX

Numéro de dossier : MA2203026852  
Date d'intervention : 09/03/2022

8 Square Beauregard  
77140 Nemours

**Immeuble :**                               **8 Square Beauregard**  
   **77140 Nemours**  
   **Bat. 8 cage :AL**

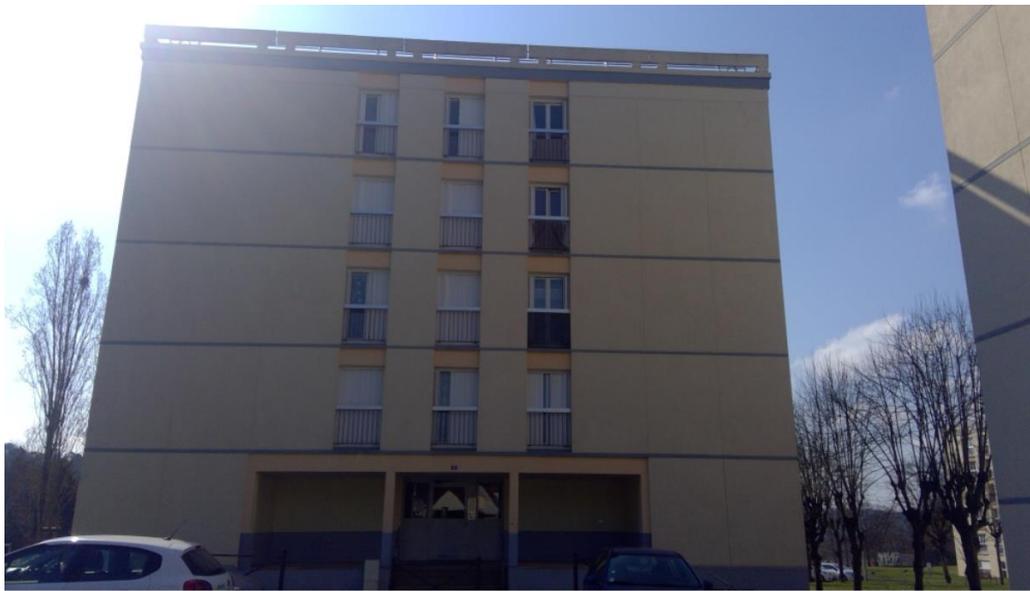
Façade Nord

N°	Zone	Unité de diagnostic	Substrat	Revêtement apparent	Localisation mesure	Mesure (mg/cm <sup>2</sup> )	Observation
3	A	Mur	Béton	Peinture	partie basse (< 1 m)	0.23	
4	B	Mur	Béton	Peinture	partie basse (< 1 m)	0.03	
5	C	Mur	Béton	Peinture	partie basse (< 1 m)	0.05	
6	D	Mur	Béton	Peinture	partie basse (< 1 m)	0.48	
7	E	Mur	Béton	Peinture	partie basse (< 1 m)	0.3	
93		Garde corps	Métal	peinture	mesure 1	21	
112		poteau 1	Béton	Peinture	mesure 1	0.09	
113		poteau 2	Béton	Peinture	mesure 1	0.24

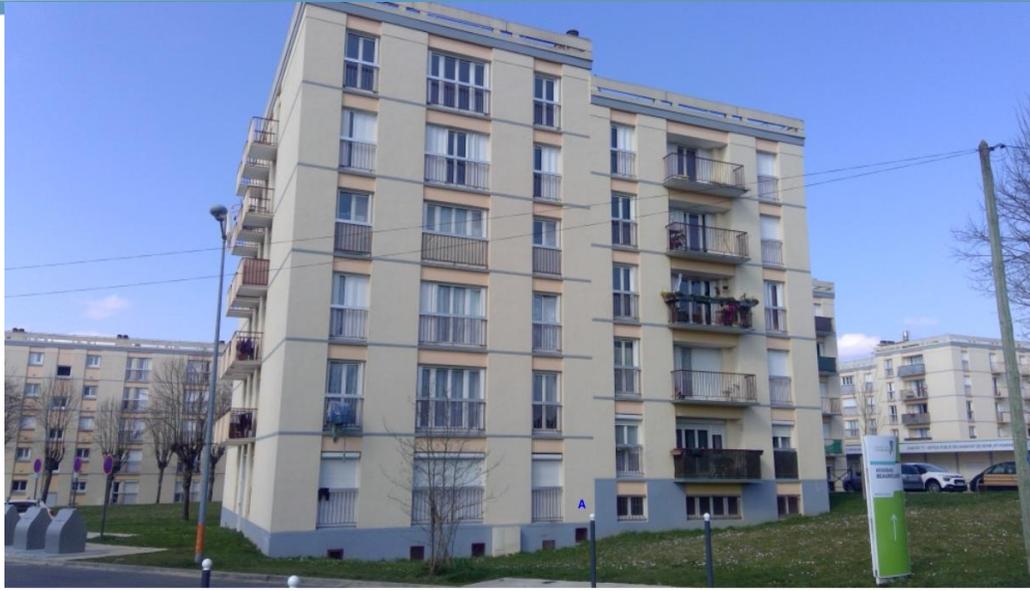
Façade EST

N°	Zone	Unité de diagnostic	Substrat	Revêtement apparent	Localisation mesure	Mesure (mg/cm <sup>2</sup> )	Observation
12	A	Mur	béton	peinture	partie basse (< 1 m)	0.15	
13					partie basse (< 1 m)	0.45	
14		Balcon	Béton	peinture	mesure 1	0.77	
95		Garde corps	Métal	peinture	mesure 1	28

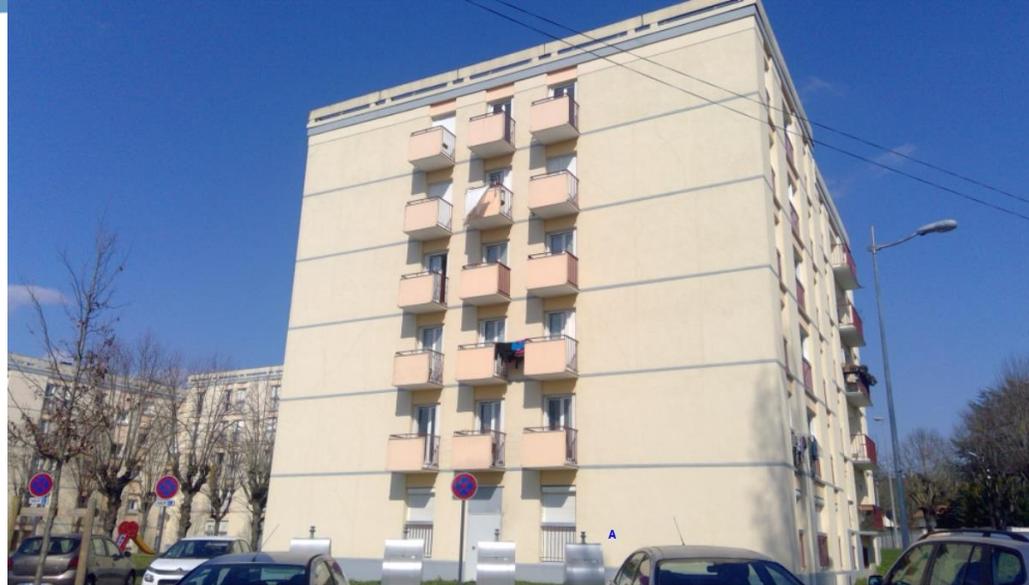
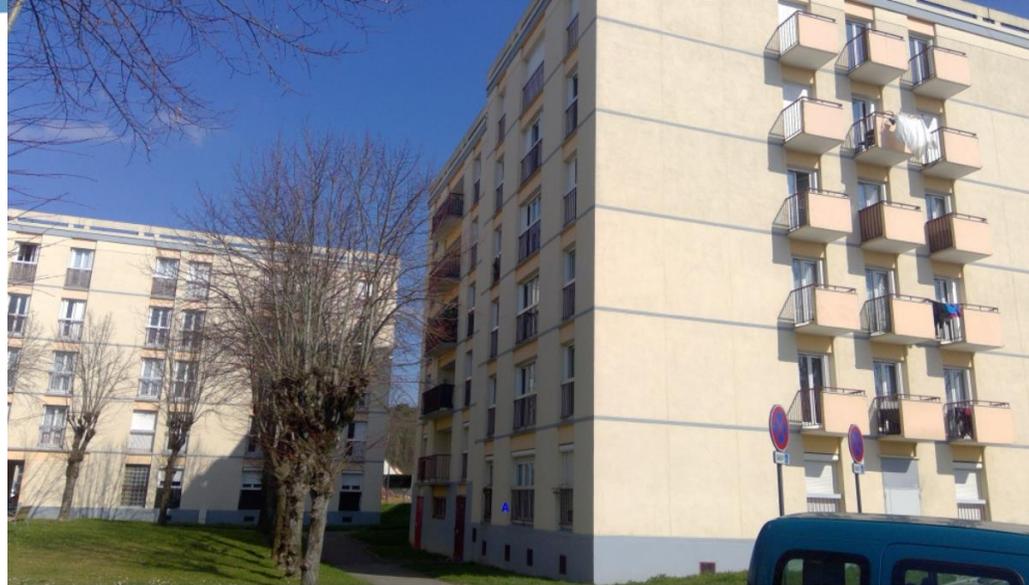
Façade Ouest

N°	Zone	Unité de diagnostic	Substrat	Revêtement apparent	Localisation mesure	Mesure (mg/cm <sup>2</sup> )	Observation
-		Porte (P1)	Métal	peinture	Mesure 1	-	
8	A	Mur	Béton	Peinture	partie basse (< 1 m)	0.19	
9					partie basse (< 1 m)	0.02	
16					mesure 1	0.57	
96		Garde corps	Métal	peinture	mesure 1	20
