## Rapport de mission de repérage des matériaux et produits contenant de l'amiante avant réalisation de travaux

3 SQUARE BEAUREGARD

77140 NEMOURS

RAPPORT N° :	20LAJ0202	Laboratoire d'Analyses :	ITGA
Repérage réalisé le :	11/10/2018	Adresse laboratoire :	3 RUE ARMAND HERPIN LACROIX - CS 46537 35065 RENNES CEDEX
Accompagnateur :		Numéro d'accréditation :	1-5967
Par :	Yoann IMBERT	Organisme d'assurance professionnelle :	AXA France
N° certificat :	17-1019	Adresse assurance :	313 Terrasses de l'Arche 92727 NANTERRE CEDEX
Date d'obtention :	22/11/2017	N° de contrat d'assurance :	10063271004
Organisme certificateur	ABCIDIA Domaine de Saint Paul - Bat A6 102 route de Limours - 78470 SAINT- REMY-LES-CHEVREUSE	Date de validité :	31/12/2018

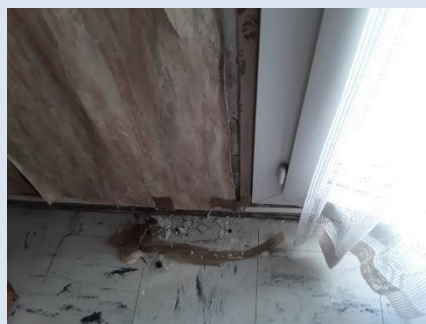
PRELEVEMENT : 20LAJ0202P002			
NOM DU CLIENT	NUMERO DU DOSSIER	PIECE OU LOCAL	
OPH77	20LAJ0202 11/10/2018	Chambre 3	
ELEMENT	DESCRIPTIF DU LABORATOIRE	DATE DE PRELEVEMENT	NOM DE L'OPERATEUR
Calicot	Matériau plâtreux blanc en vrac + peinture non séparable + matériau gris en faible quantité en vrac non séparable	11/10/2018	IMBERT Yoann
LOCALISATION		RESULTAT	
Mur B		Amiante non détecté

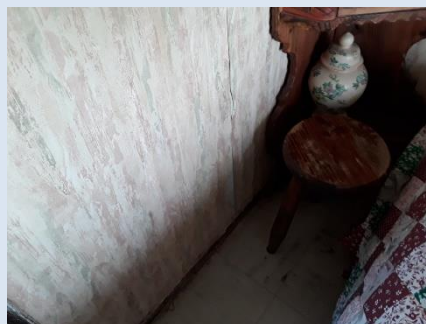
PRELEVEMENT : 20LAJ0202P003			
NOM DU CLIENT	NUMERO DU DOSSIER	PIECE OU LOCAL	
OPH77	20LAJ0202 11/10/2018	Chambre 3	
ELEMENT	DESCRIPTIF DU LABORATOIRE	DATE DE PRELEVEMENT	NOM DE L'OPERATEUR
Enduit / Peinture béton	Matériau plâtreux blanc en vrac + peinture non séparable + matériau gris en faible quantité en vrac non séparable	11/10/2018	IMBERT Yoann
LOCALISATION		RESULTAT	
Mur D		Amiante non détecté

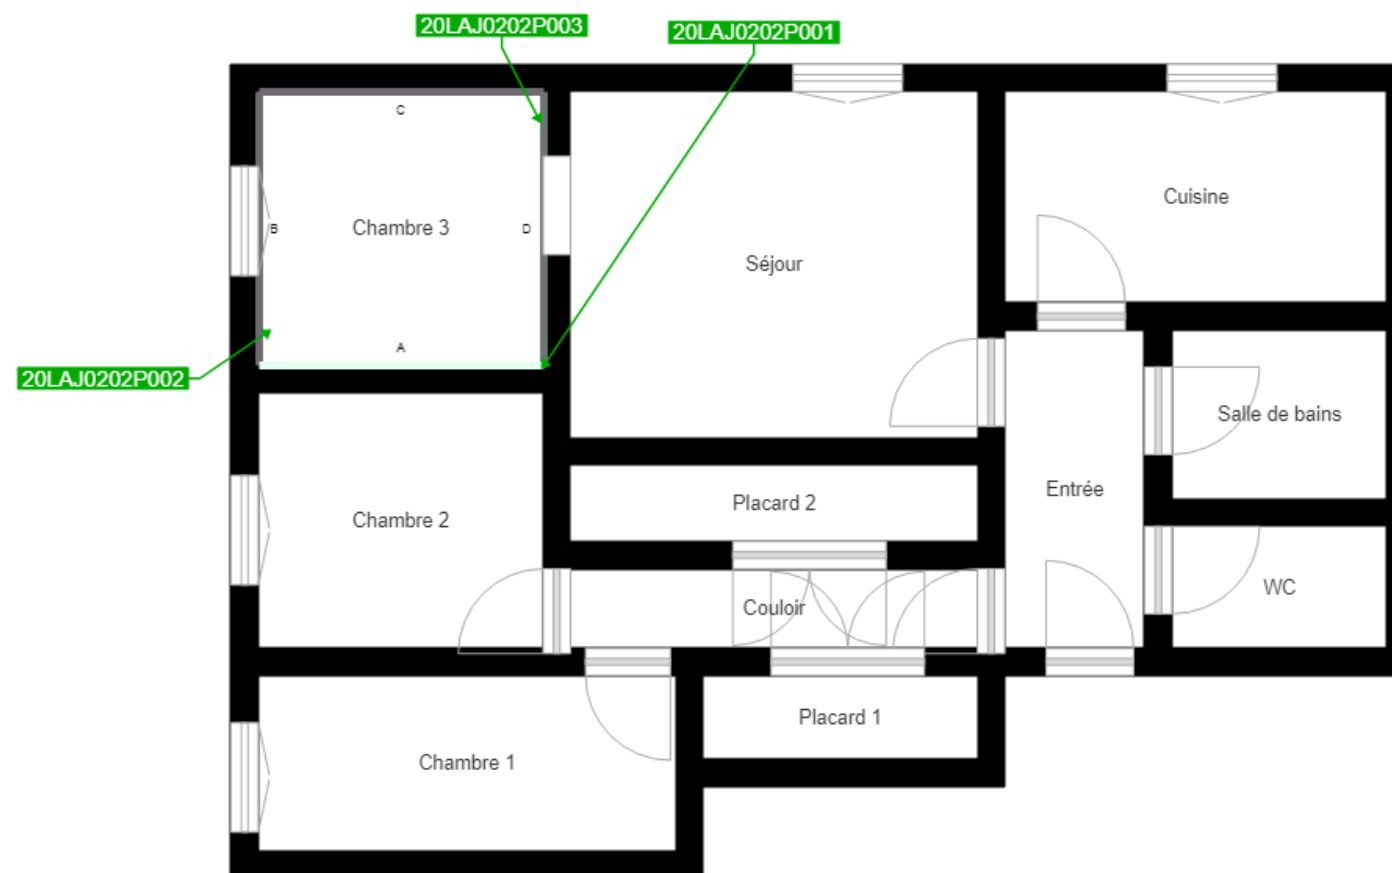
Cloisons Plaques de plâtre
	Murs Bois
	Murs Brique
	Murs périphériques / Plaques de plâtre
	Murs carreaux de plâtre
	Murs Béton / Enduit
	Murs porteurs et/ou mur de refend / Plaques de plâtre
	Murs périphériques / Doublage (plaque de plâtre + isolant)
	Torchis
	Murs Amiantés
	Murs Brique / Enduit
	Murs Brique plâtrière
	Murs Pierre

Prélèvements de sol amiantés
	Prélèvements de sol non amiantés
	Prélèvements de plafonds amiantés
	Prélèvements de plafonds non amiantés
	Prélèvements de murs amiantés
	Prélèvements de murs non amiantés
	Autres types de prélèvements amiantés
	Autres types de prélèvements non amiantés
	Sol amianté
	Plafond amianté
	Sol et Plafond amiantés
