Rapport de mission de repérage des matériaux et produits contenant de l'amiante avant réalisation de travaux

R. 4412-97 modifié par le décret 2012-639 du 4 mai 2012
Norme NF X 46-020

4 Square Beauregard - APPT 03 77140 NEMOURS

RAPPORT N° :	20LAK0003	Laboratoire d'Analyses :	ITGA
Repérage réalisé le :	20/09/2017	Adresse laboratoire :	3 RUE ARMAND HERPIN LACROIX - CS 46537 35065 RENNES CEDEX
Accompagnateur :		Numéro d'accréditation :	1-5967
Par :	Robin ZENI	Organisme d'assurance professionnelle :	ALLIANZ
N° certificat :	CPDI4037	Adresse assurance :	Direction Opérations Entreprises 5C Esplanade Charles de Gaulle 33081 BORDEAUX CEDEX
Date d'obtention :	20/07/2016	N° de contrat d'assurance :	55897385
Organisme certificateur	I.Cert PARC EDONIA - BAT G - RUE DE LA TERRE VICTORIA - 35760 SAINT GREGOIRE	Date de validité :	31/12/2017

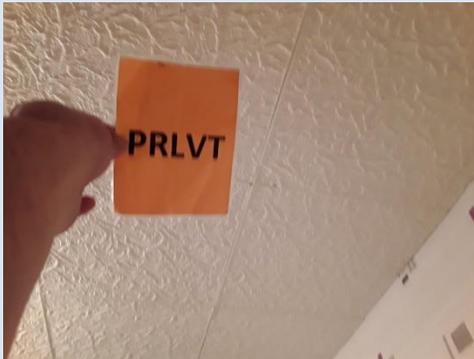
PRELEVEMENT : 20LAK0003P001			
NOM DU CLIENT	NUMERO DU DOSSIER		PIECE OU LOCAL
OPH77	20LAK0003 20/09/2017		Chambre 2
ELEMENT	DESCRIPTIF DU LABORATOIRE	DATE DE PRELEVEMENT	NOM DE L'OPERATEUR
Dalle de polystyrènes	Polystyrène non séparable + matériau beige en vrac non séparable + peintures multiples non séparable	20/09/2017	ZENI Robin
LOCALISATION		RESULTAT	
Plafond		Amiante non détecté	
EMPLACEMENT

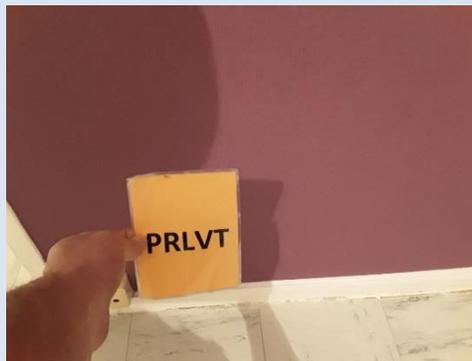
PRELEVEMENT : 20LAK0003P002			
NOM DU CLIENT	NUMERO DU DOSSIER		PIECE OU LOCAL
OPH77	20LAK0003 20/09/2017		Chambre 2
ELEMENT	DESCRIPTIF DU LABORATOIRE	DATE DE PRELEVEMENT	NOM DE L'OPERATEUR
Enduit béton	Enduit plâtreux blanc en vrac non séparable + peinture non séparable	20/09/2017	ZENI Robin
LOCALISATION		RESULTAT	
Mur D		Amiante non détecté	
EMPLACEMENT
