Rapport de mission de repérage des matériaux et produits contenant de l'amiante avant réalisation de travaux

4 SQUARE BEAUREGARD LGT 4

77140 NEMOURS

RAPPORT N° :	OPH77 20LAK0204	Date d'émission du rapport :	08/07/2017
Le repérage a été réalisé le :	27/06/2017	Accompagnateur :	
Par :	Laurent CATE	Laboratoire d'Analyses :	ITGA
N° certificat de qualification :	CPDI3681	Adresse laboratoire :	3 RUE ARMAND HERPIN LACROIX - CS 46537 35065 RENNES CEDEX
Date d'obtention :	25/11/2015	Numéro d'accréditation :	1-5967
Le présent rapport est établi par une personne dont les compétences sont certifiées par :	I.Cert Parc EDONIA - Bâtiment G - Rue de la Terre Victoria - 35760 Saint Grégoire	Organisme d'assurance professionnelle :	ALLIANZ
		Adresse assurance :	Direction Opérations Entreprises 5C Esplanade Charles de Gaulle 33081 BORDEAUX CEDEX
		N° de contrat d'assurance :	55897385
		Date de validité :	31/12/2017

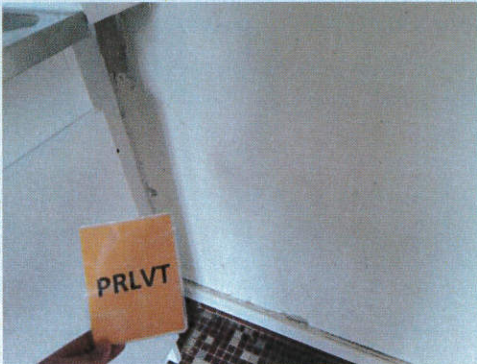
PRELEVEMENT : 20LAK0204P01		
NOM DU CLIENT	NUMERO DU DOSSIER	PIECE OU LOCAL
OPH77	20LAK0204 27/06/2017	Cuisine
MATERIAU	DATE DE PRELEVEMENT	NOM DE L'OPERATEUR
Matériau gris en faible quantité en vrac non séparable + enduit plâtreux blanc en vrac + papier non séparable + peinture non séparable	27/06/2017	CATE Laurent
LOCALISATION		RESULTAT
Mur D		Amiante non détecté
EMPLACEMENT

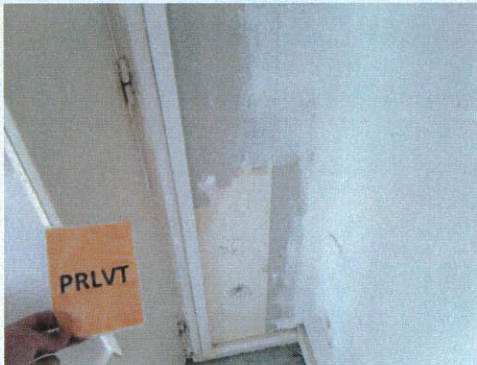
PRELEVEMENT : 20LAK0204P02		
NOM DU CLIENT	NUMERO DU DOSSIER	PIECE OU LOCAL
OPH77	20LAK0204 27/06/2017	Séjour
MATERIAU	DATE DE PRELEVEMENT	NOM DE L'OPERATEUR
Enduit plâtreux blanc en vrac + papier non séparable + peinture non séparable	27/06/2017	CATE Laurent
LOCALISATION		RESULTAT
Mur D		Amiante non détecté
EMPLACEMENT

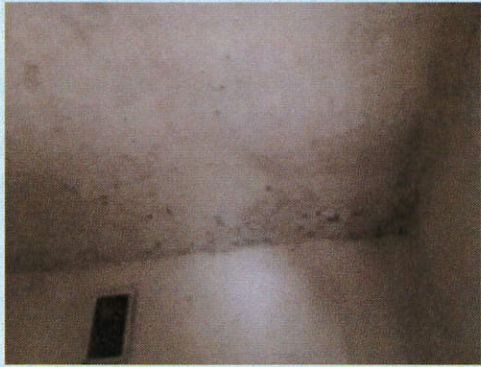
PRELEVEMENT : 20LAK0204P03		
NOM DU CLIENT	NUMERO DU DOSSIER	PIECE OU LOCAL
OPH77	20LAK0204 27/06/2017	Salle de bains
MATERIAU	DATE DE PRELEVEMENT	NOM DE L'OPERATEUR
Enduit plâtreux blanc en vrac + peintures multiples non séparable	27/06/2017	CATE Laurent
LOCALISATION	RESULTAT	
Plafonds	Amiante non détecté	
EMPLACEMENT
