Rapport de mission de repérage des matériaux et produits contenant de l'amiante avant réalisation de travaux

4 SQUARE BEAUREGARD LGT 4

77140 NEMOURS

RAPPORT N° :	OPH77 20LAK0204	Date d'émission du rapport :	08/07/2017
Le repérage a été réalisé le :	27/06/2017	Accompagnateur :	
Par :	Laurent CATE	Laboratoire d'Analyses :	ITGA
N° certificat de qualification :	CPDI3681	Adresse laboratoire :	3 RUE ARMAND HERPIN LACROIX - CS 46537 35065 RENNES CEDEX
Date d'obtention :	25/11/2015	Numéro d'accréditation :	1-5967
Le présent rapport est établi par une personne dont les compétences sont certifiées par :	I.Cert Parc EDONIA - BÂtiment G - Rue de la Terre Victoria - 35760 Saint GrÃ©goire	Organisme d'assurance professionnelle :	ALLIANZ
		Adresse assurance :	Direction Opérations Entreprises 5C Esplanade Charles de Gaulle 33081 BORDEAUX CEDEX
		N° de contrat d'assurance :	55897385
		Date de validité :	31/12/2017

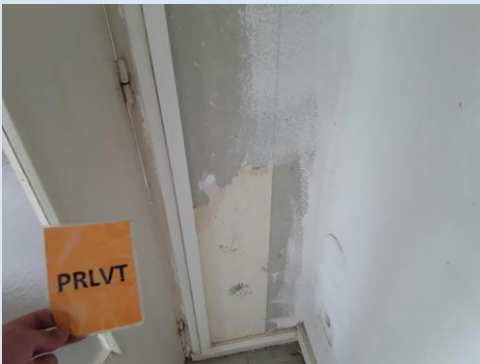
PRELEVEMENT : 20LAK0204P03		
NOM DU CLIENT OPH77	NUMERO DU DOSSIER 20LAK0204 27/06/2017	PIECE OU LOCAL Salle de bains
MATERIAU Enduit plâtreux blanc en vrac + peintures multiples non séparable	DATE DE PRELEVEMENT 27/06/2017	NOM DE L'OPERATEUR CATE Laurent
LOCALISATION Plafonds	RESULTAT Amiante non détecté	
EMPLACEMENT
