## Rapport de mission de repérage des matériaux et produits contenant de l'amiante avant réalisation de travaux

8 SQUARE BEAUREGARD

77140 NEMOURS

RAPPORT N° :	20LAL0004	Laboratoire d'Analyses :	ITGA
Repérage réalisé le :	11/10/2018	Adresse laboratoire :	3 RUE ARMAND HERPIN LACROIX - CS 46537 35065 RENNES CEDEX
Accompagnateur :		Numéro d'accréditation :	1-5967
Par :	Yoann IMBERT	Organisme d'assurance professionnelle :	AXA France
N° certificat :	17-1019	Adresse assurance :	313 Terrasses de l'Arche 92727 NANTERRE CEDEX
Date d'obtention :	22/11/2017	N° de contrat d'assurance :	10063271004
Organisme certificateur	ABCIDIA Domaine de Saint Paul - Bat A6 102 route de Limours - 78470 SAINT- REMY-LES-CHEVREUSE	Date de validité :	31/12/2018

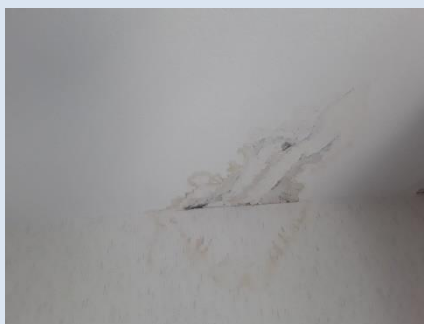
**PRELEVEMENT : 20LAL0004P004**

NOM DU CLIENT	NUMERO DU DOSSIER	PIECE OU LOCAL	
OPH77	20LAL0004 11/10/2018	Chambre 2	
ELEMENT	DESCRIPTIF DU LABORATOIRE	DATE DE PRELEVEMENT	NOM DE L'OPERATEUR
Enduit / Peinture béton	Enduit plâtreux blanc en vrac non séparable + peinture non séparable	11/10/2018	IMBERT Yoann
LOCALISATION		RESULTAT	
Plafond		Amiante non détecté
