## Rapport de mission de repérage des matériaux et produits contenant de l'amiante avant réalisation de travaux

### 13 SQUARE BEAUREGARD

77140 NEMOURS

RAPPORT N° :	20LAQ0201	Laboratoire d'Analyses :	ITGA
Repérage réalisé le :	25/09/2018	Adresse laboratoire :	3 RUE ARMAND HERPIN LACROIX - CS 46537 35065 RENNES CEDEX
Accompagnateur :		Numéro d'accréditation :	1-5967
Par :	Gaetan BEDEL	Organisme d'assurance professionnelle :	AXA France
N° certificat :	CPDI3869	Adresse assurance :	313 Terrasses de l'Arche 92727 NANTERRE CEDEX
Date d'obtention :	22/04/2016	N° de contrat d'assurance :	10063271004
Organisme certificateur	I.CERT PARC EDONIA - BAT G - RUE DE LA TERRE VICTORIA - 35760 SAINT GREGOIRE	Date de validité :	31/12/2018

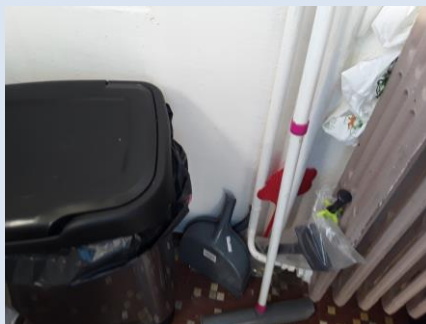
PRELEVEMENT : 20LAQ0201P001			
NOM DU CLIENT	NUMERO DU DOSSIER		PIECE OU LOCAL
OPH77	20LAQ0201 25/09/2018		Cuisine
ELEMENT	DESCRIPTIF DU LABORATOIRE	DATE DE PRELEVEMENT	NOM DE L'OPERATEUR
Enduit / Peinture béton	Enduit plâtreux blanc en vrac + peintures multiples non séparable	25/09/2018	BEDEL Gaetan
LOCALISATION		RESULTAT	
Mur C		Amiante non détecté

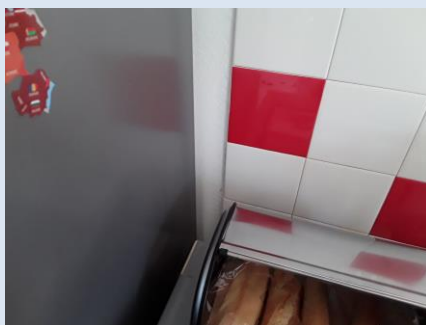
PRELEVEMENT : 20LAQ0201P002			
NOM DU CLIENT	NUMERO DU DOSSIER		PIECE OU LOCAL
OPH77	20LAQ0201 25/09/2018		Cuisine
ELEMENT	DESCRIPTIF DU LABORATOIRE	DATE DE PRELEVEMENT	NOM DE L'OPERATEUR
Enduit / Peinture	Peintures multiples en faible quantité en vrac	25/09/2018	BEDEL Gaetan
LOCALISATION		RESULTAT	
Mur A		Amiante non détecté

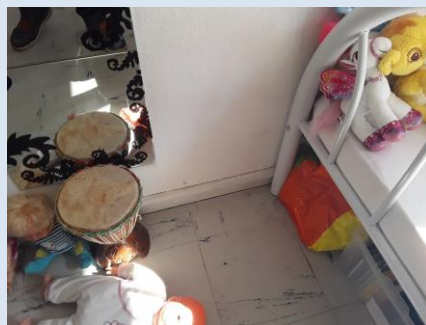
PRELEVEMENT : 20LAQ0201P003			
NOM DU CLIENT	NUMERO DU DOSSIER	PIECE OU LOCAL	
OPH77	20LAQ0201 25/09/2018	Chambre 3	
ELEMENT	DESCRIPTIF DU LABORATOIRE	DATE DE PRELEVEMENT	NOM DE L'OPERATEUR
Enduit / Peinture béton	Enduit plâtreux blanc en vrac + peintures multiples non séparable	25/09/2018	BEDEL Gaetan
LOCALISATION		RESULTAT	
Mur A		Amiante non détecté
