Rapport de mission de repérage des matériaux et produits contenant de l'amiante avant réalisation de travaux

14 SQUARE BEAUREGARD

77140 NEMOURS

RAPPORT N° :	20LAR0009	Laboratoire d'Analyses :	ITGA
Repérage réalisé le :	12/10/2018	Adresse laboratoire :	3 RUE ARMAND HERPIN LACROIX - CS 46537 35065 RENNES CEDEX
Accompagnateur :		Numéro d'accréditation :	1-5967
Par :	Gaetan BEDEL	Organisme d'assurance professionnelle :	AXA France
N° certificat :	CPDI3869	Adresse assurance :	313 Terrasses de l'Arche 92727 NANTERRE CEDEX
Date d'obtention :	22/04/2016	N° de contrat d'assurance :	10063271004
Organisme certificateur	I.CERT PARC EDONIA - BAT G - RUE DE LA TERRE VICTORIA - 35760 SAINT GREGOIRE	Date de validité :	31/12/2018

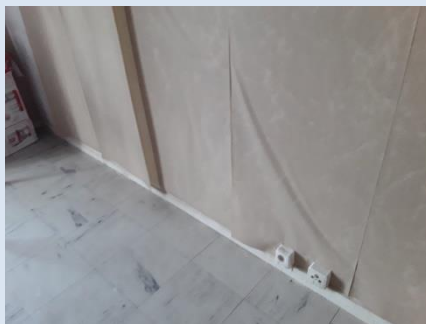
EMPLACEMENT

PRELEVEMENT : 20LAR0009P001			
NOM DU CLIENT	NUMERO DU DOSSIER		PIECE OU LOCAL
OPH77	20LAR0009 12/10/2018		Chambre 2
ELEMENT	DESCRIPTIF DU LABORATOIRE	DATE DE PRELEVEMENT	NOM DE L'OPERATEUR
Enduit / Peinture béton	Enduit plâtreux blanc en vrac non séparable + peinture non séparable	12/10/2018	BEDEL Gaetan
LOCALISATION		RESULTAT	
Mur C		Amiante non détecté

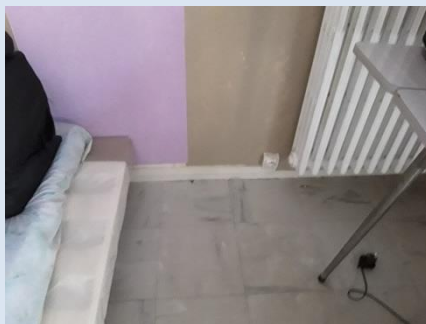
EMPLACEMENT

PRELEVEMENT : 20LAR0009P002			
NOM DU CLIENT	NUMERO DU DOSSIER		PIECE OU LOCAL
OPH77	20LAR0009 12/10/2018		Chambre 2
ELEMENT	DESCRIPTIF DU LABORATOIRE	DATE DE PRELEVEMENT	NOM DE L'OPERATEUR
Enduit / Peinture	Enduit plâtreux blanc en faible quantité en vrac non séparable + peinture non séparable + matériau beige en faible quantité en vrac non séparable	12/10/2018	BEDEL Gaetan
LOCALISATION		RESULTAT	
Mur A		Amiante non détecté
