Rapport de repérage des matériaux et produits contenant de l'amiante avant réalisation de travaux dans un immeuble bâti

4
15 SQUARE BEAUREGARD
ESCALIER AS
77140 NEMOURS

20LAS0204 13/06/2020 - 05:29

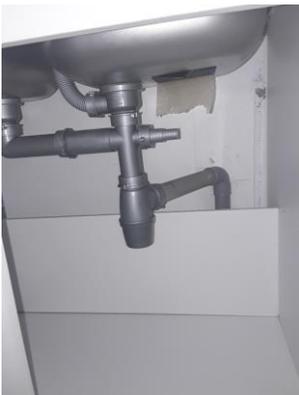
Identification : P011

Pièce et étage : Cuisine R+2

Localisation : Sous évier

Parties d'ouvrages ou de composants : Autres (Tampon bitumineux)

Descriptif Laboratoire : Peintures multiples en vrac

Résultat (justification) : Amiante non détectée (RESULTAT ANALYSE)

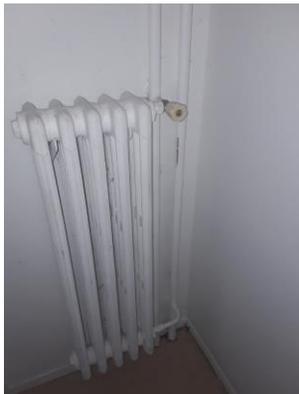
Identification : P012

Pièce et étage : Cuisine R+2

Localisation : Réseaux de distribution

Parties d'ouvrages ou de composants : Conduits de fluides (air, eau, vapeur, fumée, échappement, autres fluides) (Peinture)

Descriptif Laboratoire : Matériau bitumineux noir avec couche souple

Résultat (justification) : Amiante non détectée (RESULTAT ANALYSE)

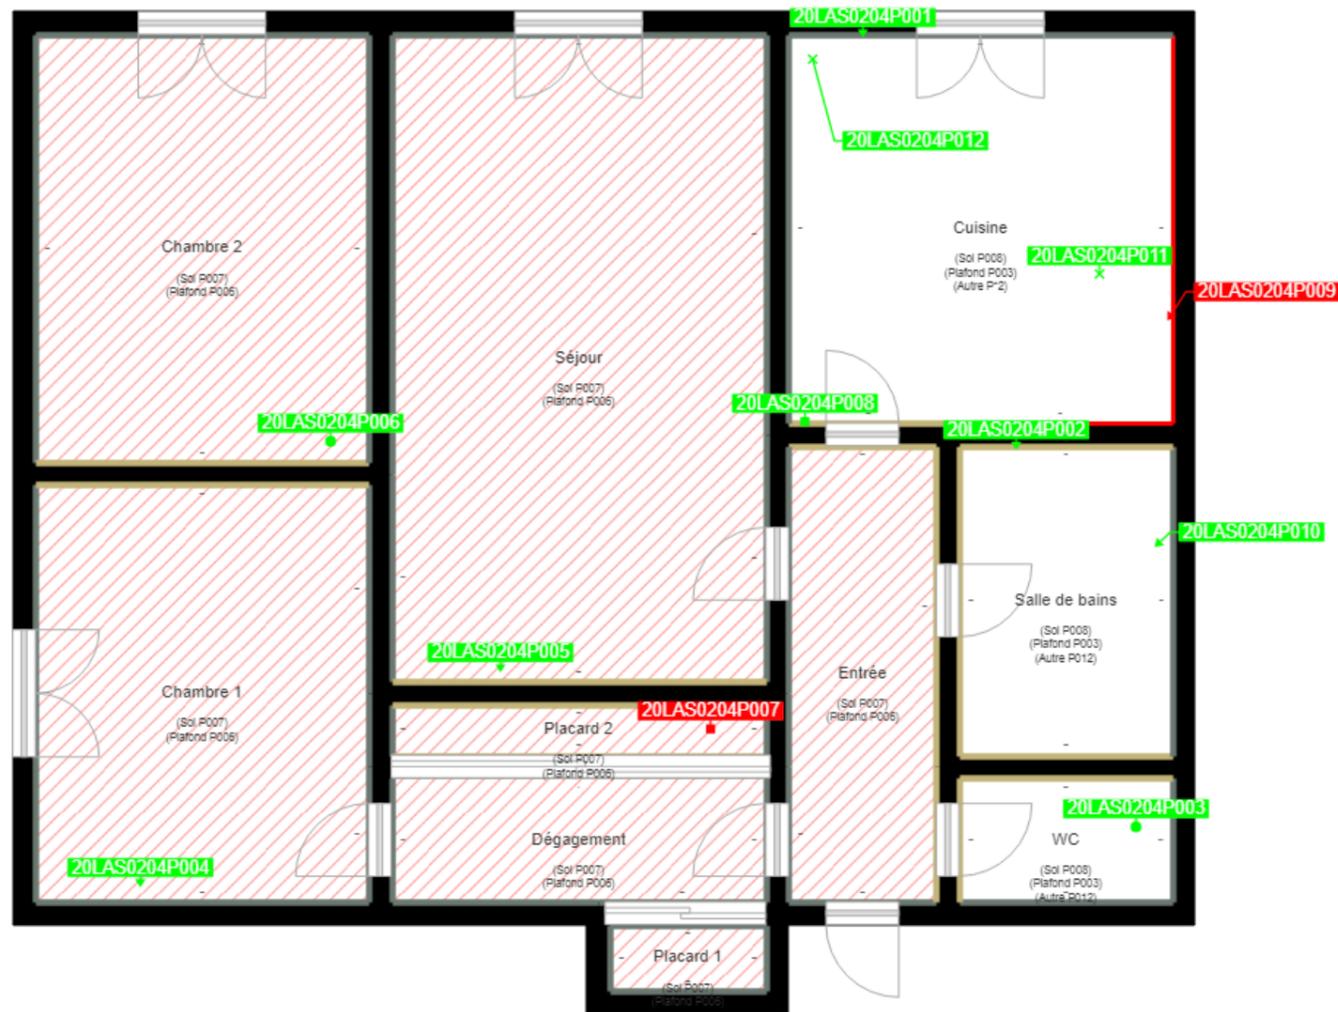
PLANCHE DE REPERAGE

Bien : 20LAS0204 - 4 15 SQUARE
BEAUREGARD ESCALIER AS 77140
NEMOURS
