Rapport de mission de repérage des matériaux et produits contenant de l'amiante avant réalisation de travaux

19 SQUARE BEAUREGARD

77140 NEMOURS

RAPPORT N° :	20LAV0301	Laboratoire d'Analyses :	ITGA
Repérage réalisé le :	12/10/2018	Adresse laboratoire :	3 RUE ARMAND HERPIN LACROIX - CS 46537 35065 RENNES CEDEX
Accompagnateur :		Numéro d'accréditation :	1-5967
Par :	Gaetan BEDEL	Organisme d'assurance professionnelle :	AXA France
N° certificat :	CPDI3869	Adresse assurance :	313 Terrasses de l'Arche 92727 NANTERRE CEDEX
Date d'obtention :	22/04/2016	N° de contrat d'assurance :	10063271004
Organisme certificateur	I.CERT PARC EDONIA - BAT G - RUE DE LA TERRE VICTORIA - 35760 SAINT GREGOIRE	Date de validité :	31/12/2018

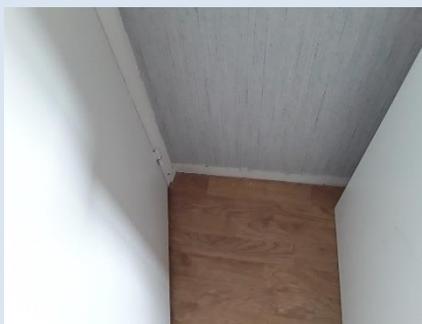
EMPLACEMENT

PRELEVEMENT : 20LAV0301P001			
NOM DU CLIENT	NUMERO DU DOSSIER		PIECE OU LOCAL
OPH77	20LAV0301 12/10/2018		Chambre 2
ELEMENT	DESCRIPTIF DU LABORATOIRE	DATE DE PRELEVEMENT	NOM DE L'OPERATEUR
Enduit / Peinture béton	Enduit plâtreux blanc en vrac non séparable + peinture non séparable + papier peint non séparable	12/10/2018	BEDEL Gaetan
LOCALISATION		RESULTAT	
Mur A		Amiante non détecté

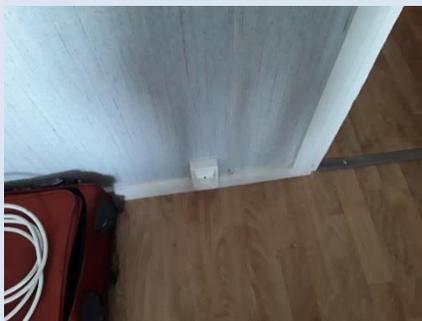
EMPLACEMENT

PRELEVEMENT : 20LAV0301P002			
NOM DU CLIENT	NUMERO DU DOSSIER		PIECE OU LOCAL
OPH77	20LAV0301 12/10/2018		Chambre 2
ELEMENT	DESCRIPTIF DU LABORATOIRE	DATE DE PRELEVEMENT	NOM DE L'OPERATEUR
Enduit / Peinture	Enduit gris en vrac	12/10/2018	BEDEL Gaetan
LOCALISATION		RESULTAT	
Mur D		Amiante non détecté

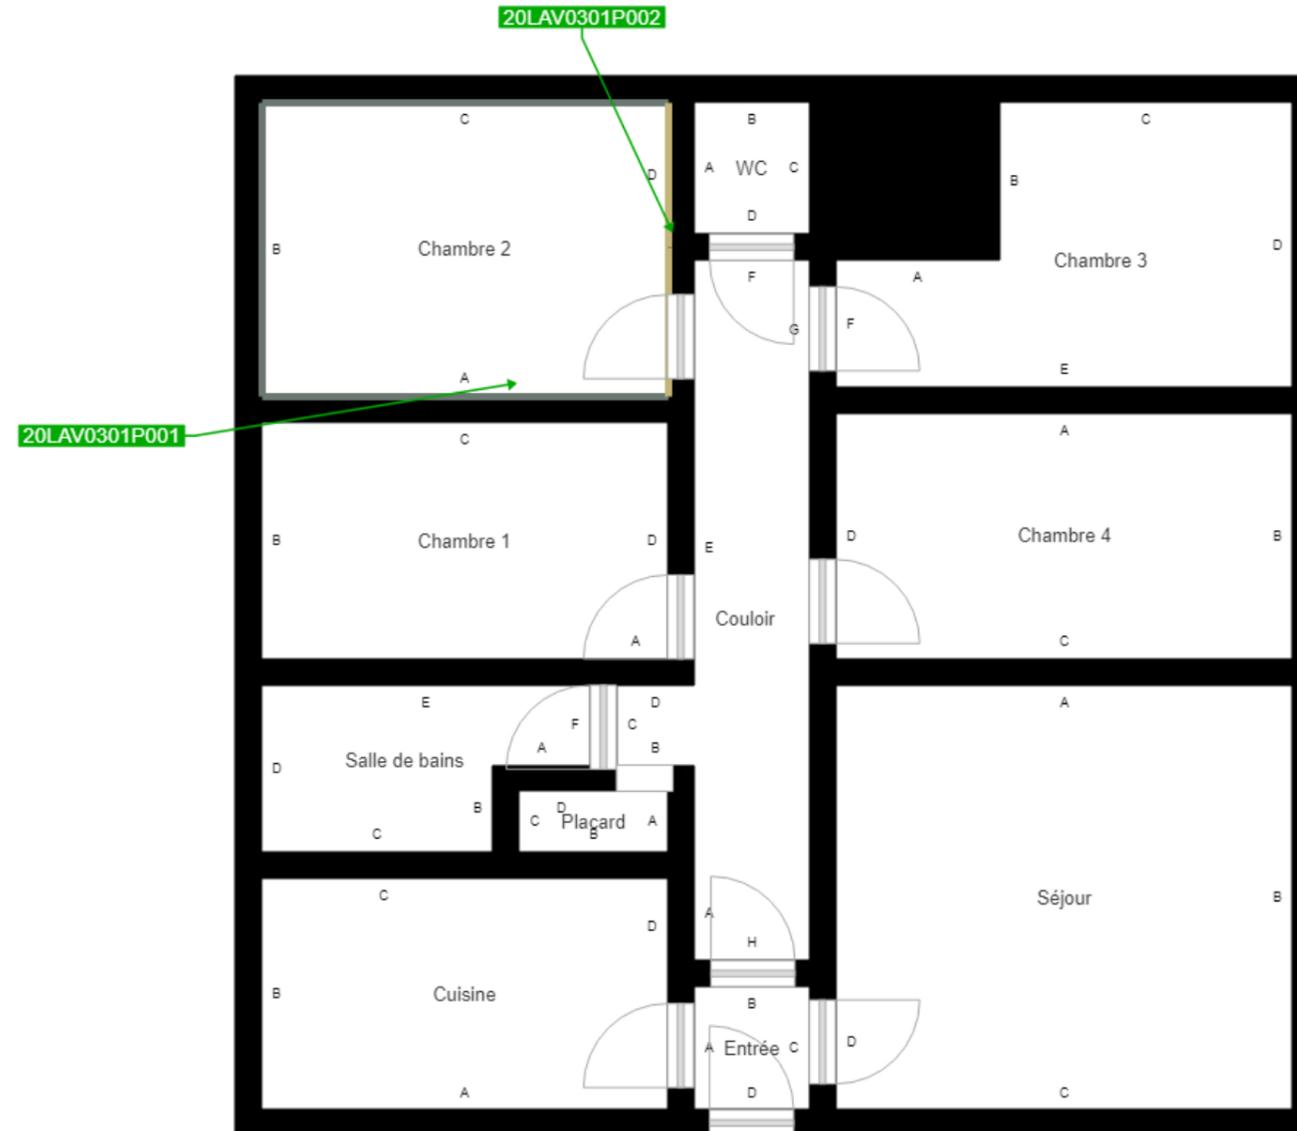
Cloisons Plaques de plâtre
Murs Bois
Murs Brique
Murs périphériques / Plaques de plâtre
Murs carreaux de plâtre
Murs Béton / Enduit
Murs porteurs et/ou mur de refend / Plaques de plâtre
Murs périphériques / Doublage (plaque de plâtre + isolant)
Torchis
Murs Amiantés
Murs Brique / Enduit
Murs Brique plâtrière
Murs Pierre

- Prélèvements de sol amiantés
- Prélèvements de sol non amiantés
- Prélèvements de plafonds amiantés
- Prélèvements de plafonds non amiantés
- Prélèvements de murs amiantés
- Prélèvements de murs non amiantés
- X Autres types de prélèvements amiantés
- X Autres types de prélèvements non amiantés
- /// Sol amianté
- /// Plafond amianté
- /// Sol et Plafond amiantés
