## Rapport de mission de repérage des matériaux et produits contenant de l'amiante avant réalisation de travaux

R. 4412-97 modifié par le décret 2012-639 du 4 mai 2012  
Norme NF X 46-020

20 SQUARE BEAUREGARD-APT 101

77140 NEMOURS

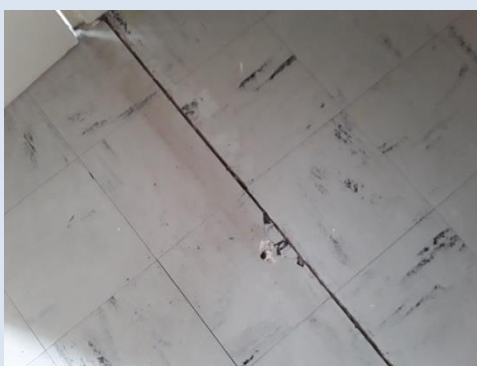
LOCALISATION	RESULTAT
Sol	Fr2:Amiante détecté (Chrysotile)

Fraction Analysée	Technique analytique et date d'analyse	Résultat	Type d'amiante	Nb de préparations
▶ Dalle dure cassante grise	META le 09/10/2017	Présence de fibres d'amiante	Chrysotile	1
▶ Colle polymère jaune non séparable + colle bitumineuse noire non séparable + ragréage gris	META le 09/10/2017	Présence de fibres d'amiante	Chrysotile	1

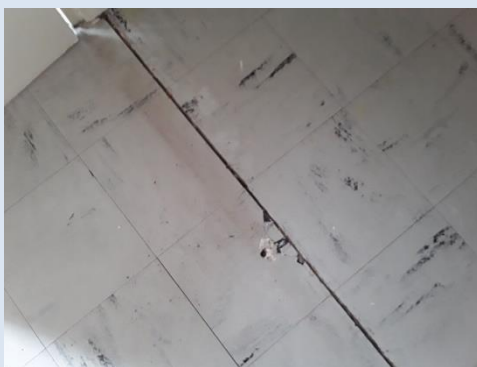
PRELEVEMENT : 20LAW0101P002			
NOM DU CLIENT	NUMERO DU DOSSIER		PIECE OU LOCAL
OPH77	20LAW0101 02/10/2017		Séjour
ELEMENT	DESCRIPTIF DU LABORATOIRE	DATE DE PRELEVEMENT	NOM DE L'OPERATEUR
Dalle de sol	Dalle dure cassantegrise	02/10/2017	BEDEL Gaetan

PIECE	ETAGE	ELEMENTS	N° Echantillon	REPERAGE	ETAT	RESULTAT
Séjour		Dalle de sol	20LAW0101P002	Sol	DEGRADATION PARTIELLE	Fr1:Amiante détecté (Chrysotile)
Séjour		Dalle de sol	20LAW0101P002	Sol	DEGRADATION PARTIELLE	Fr2:Amiante détecté (Chrysotile)

LOCALISATION	RESULTAT
Sol	Fr1:Amiante détecté (Chrysotile)
